Estudo de caso de manifestações patológicas em revestimento de fachada

Trabalho de Conclusão de Curso submetido ao curso de Graduação em Engenharia Civil do Centro Tecnológico da Universidade Federal de Santa Catarina como requisito parcial para a obtenção do título de Bacharel em Engenharia Civil.

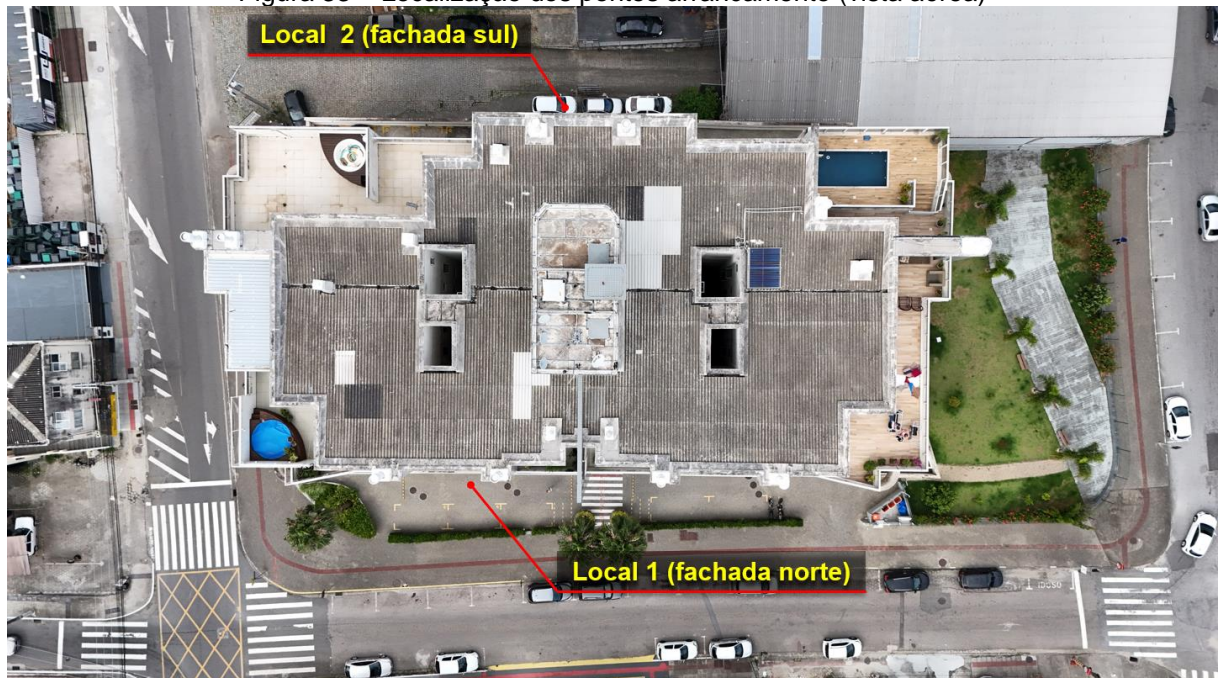
Figura 33 – Localização dos pontos arrancamento (vista aérea)

Os ensaios de resistência a aderência a tração foram realizados em dois fachadas da edificação, tendo como objetivo avaliar o desempenho da argamassa colante utilizada no assentamento da cerâmica e da argamassa de emboço no revestimento. A localização dos pontos de arrancamento estão dispostos na Figura 33.

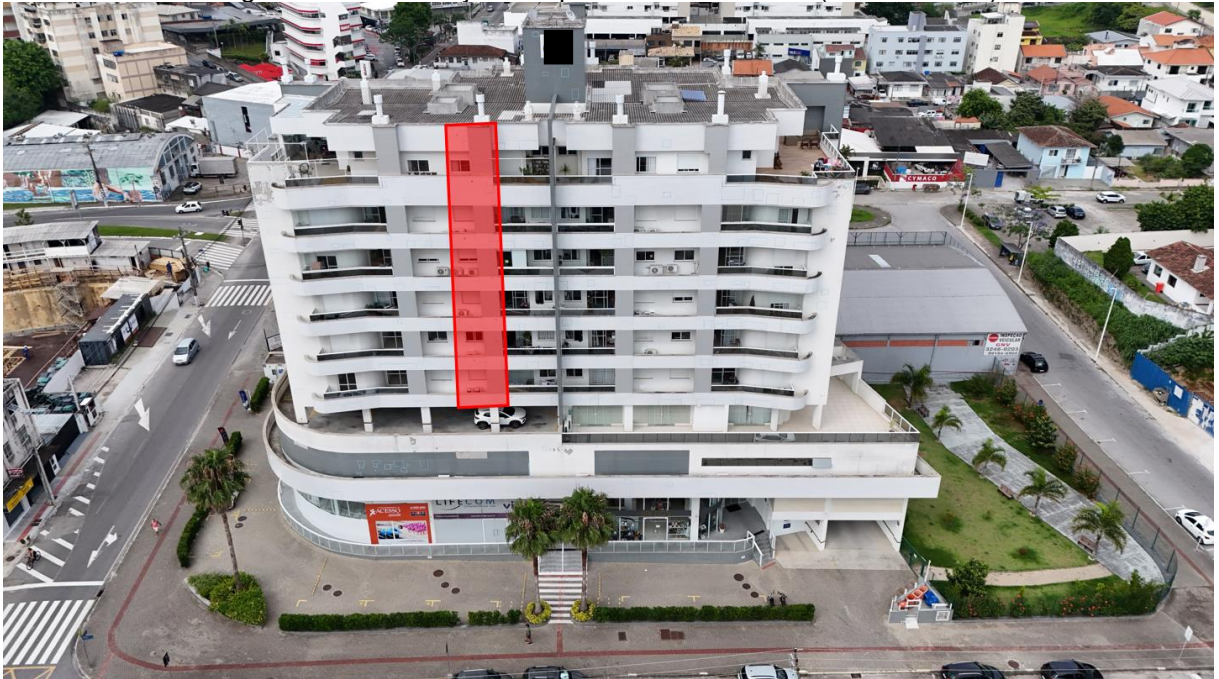
Figura 34 – Localização dos pontos arrancamento (fachada norte)

O primeiro ensaio está localizado entre a cobertura e o primeiro da fachada norte, e segundo ensaio no primeiro pavimento da fachada sul. As Figura 34 e Figura 35 demonstram a localização dos locais de realização do ensaio.

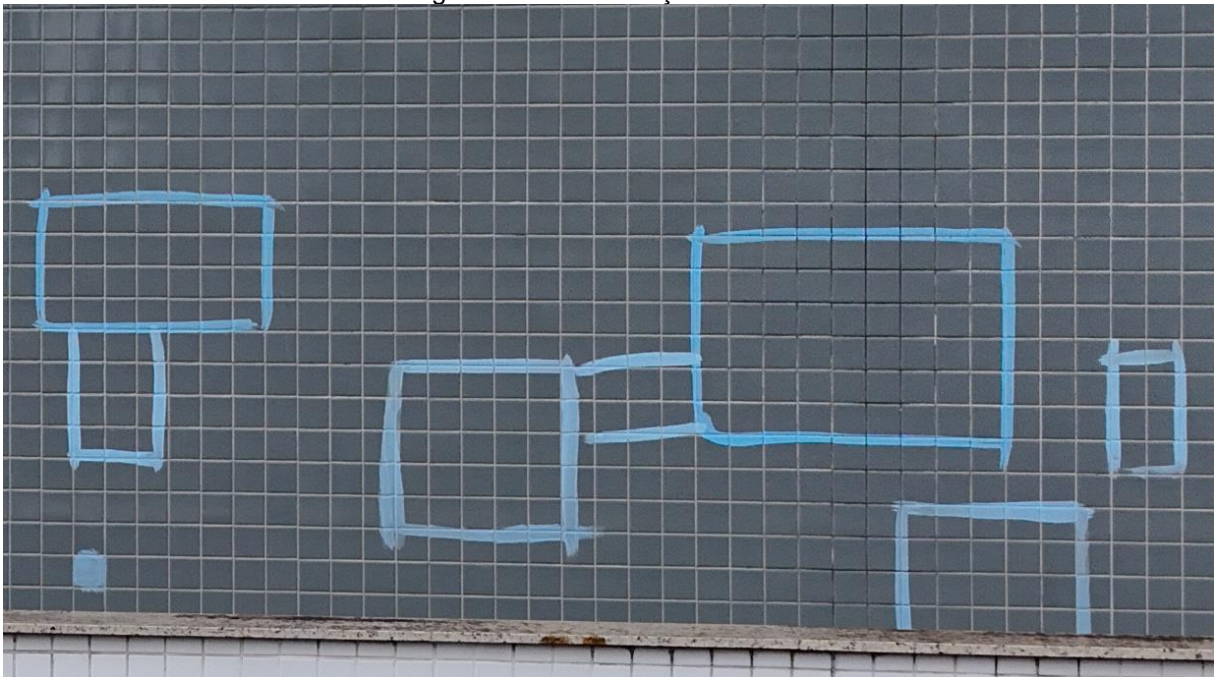
Figura 43 – Demarcação utilizada

Os locais identificados com presença de som cavo foram sinalizados com a tinta azul e com formas retangulares para facilitar a visualização e a quantificação. A Figura 43 demonstra a demarcação realizada
