**Análise da influência dos parâmetros microestruturais e metalúrgicos no
desgaste de coroas de transmissão de motocicletas**

Trabalho de Conclusão de Curso submetido ao curso de Graduação em Engenharia de Materiais do Centro Tecnológico da Universidade Federal de Santa Catarina como requisito parcial para a obtenção do título de Bacharela em Engenharia de Materiais.

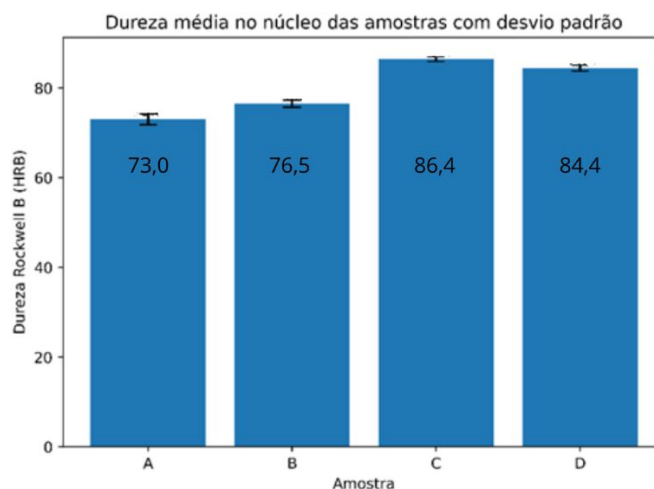
Figura 28 - Dureza Rockwell B (HRB) média no núcleo das amostras analisadas, com indicação do desvio padrão das medições.

A Figura 28 apresenta os valores de dureza Rockwell B (HRB) medidos no núcleo das amostras analisadas juntamente com os respectivos desvios padrão. Observa-se que as amostras C e D apresentam os maiores valores de dureza média, enquanto as amostras A e B apresentam valores inferiores. A pequena magnitude dos desvios padrões indica boa repetibilidade nas medições realizadas.

As amostras C (86,4 HRB) e D (84,4 HRB) apresentaram valores de dureza de núcleo aproximados, indicando matrizes ferrítico-perlíticas com capacidades de suporte de carga semelhantes em suas regiões centrais. Essa proximidade entre os valores sugere que, do ponto de vista estrutural, o núcleo das amostras possua comportamento mecânico comparável, não sendo o principal fator responsável pelas diferenças de desempenho observadas entre os conjuntos analisados.

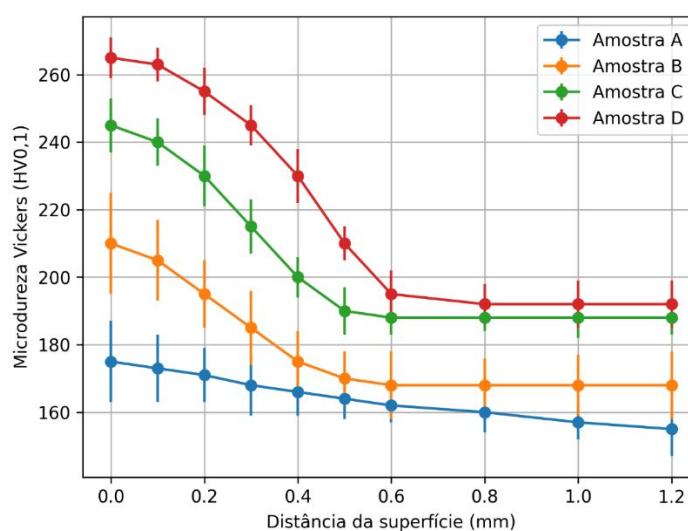
Figura 29 - Gráfico de perfil de dureza Vickers da região do topo do dente com barras de erro representando o desvio padrão das medições.

O perfil de microdureza (Figura 29) revela o comportamento metalúrgico de cada componente sob o efeito do tratamento térmico de indução.

A análise visual do perfil de microdureza na Figura 47 evidencia a queda gradual da resistência mecânica da superfície em direção ao núcleo, destacando a influência do teor de carbono na resposta ao ciclo térmico de indução.

Amostra C: Embora apresente uma zona endurecida, o valor máximo de 245 HV é inferior ao da amostra de referência. A curva de dureza nesta amostra é mais instável, o que corrobora com a presença da "camada clara" com ferrita residual vista na metalografia permitindo um desgaste maior, porém, quase finalizando o ensaio.

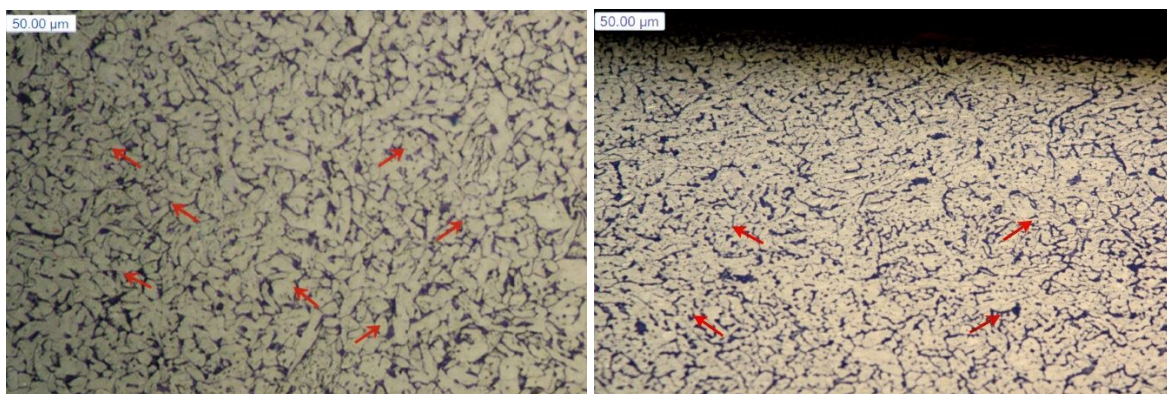
Figura 31 - Análise comparativa da microestrutura do dente: (a) região da superfície (topo) e (b) região do núcleo. Ataque: Nital 2%. Aumento: 500x.

A análise metalográfica das regiões funcionais confirma a ineficiência do tratamento térmico superficial que revela uma variação microestrutural crítica. Conforme apresentado na Figura 31, a comparação direta entre o topo do dente (a) e o núcleo da peça (b) evidencia estruturas virtualmente idênticas, compostas por uma matriz de ferrita proeutetoide (fase clara) de $71 \pm 3\%$ e uma fração volumétrica de perlita (fase escura) de $29 \pm 3\%$, a ferrita proeutetoide está identificada com setas vermelhas para melhor visualização.

A predominância ferrítica justifica a baixa dureza de núcleo de 73,0 HRB. Em termos de engenharia, essa característica é extremamente prejudicial, pois o núcleo deveria atuar como um suporte resiliente para a camada temperada. Quando o núcleo é excessivamente de menor dureza, ocorre o comprometimento da integridade estrutural do dente sob as elevadas tensões de contato (esforços de Hertz), facilitando a deformação plástica da geometria original da peça.
