# **PRESERVAÇÃO AUDIOVISUAL: UM EXEMPLO**

Vítor El Hayek Rocha Pitta de Araújo

Trabalho de Conclusão de Curso -  
Cinema UFSC - 2024  
Memorial descritivo

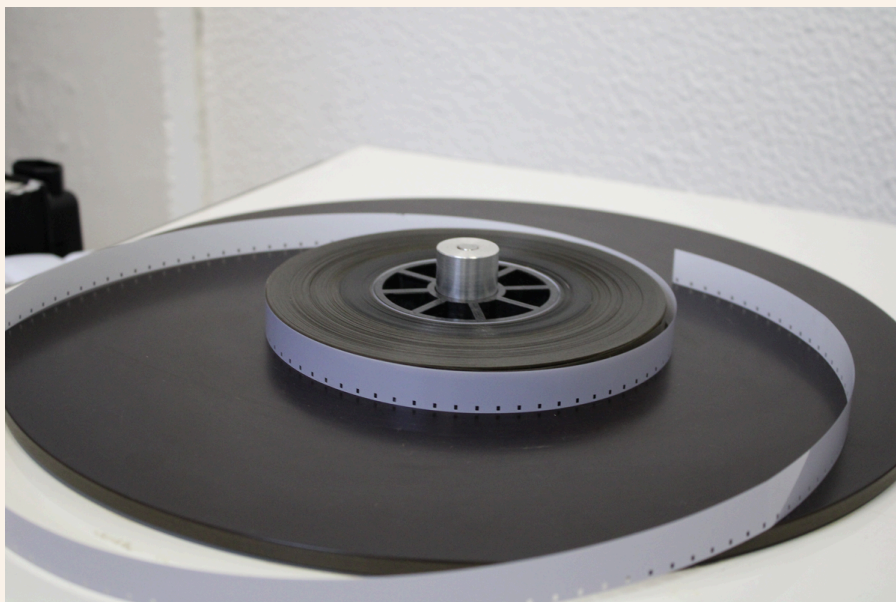
que o filme irá sofrer o maior volume de força nessas extremidades tanto pelo projetor quanto por processos de enrolamento manuais. Um filme sem líder irá inevitavelmente ter o seu suporte desgastado, fragilizando-o e o tornando menos que ideal para projeção visto que ele correrá o risco de se quebrar e perder informação de imagem ou som no processo, então, o líder sofre esse tensionamento ao longo do tempo no lugar das partes que contém a informação do filme, sendo substituível na pior das ocasiões. Em outras palavras, o líder é feito para sofrer o desgaste mais comum do rolo no lugar do filme que contém informação.

Figura II - Filme com líder emendado

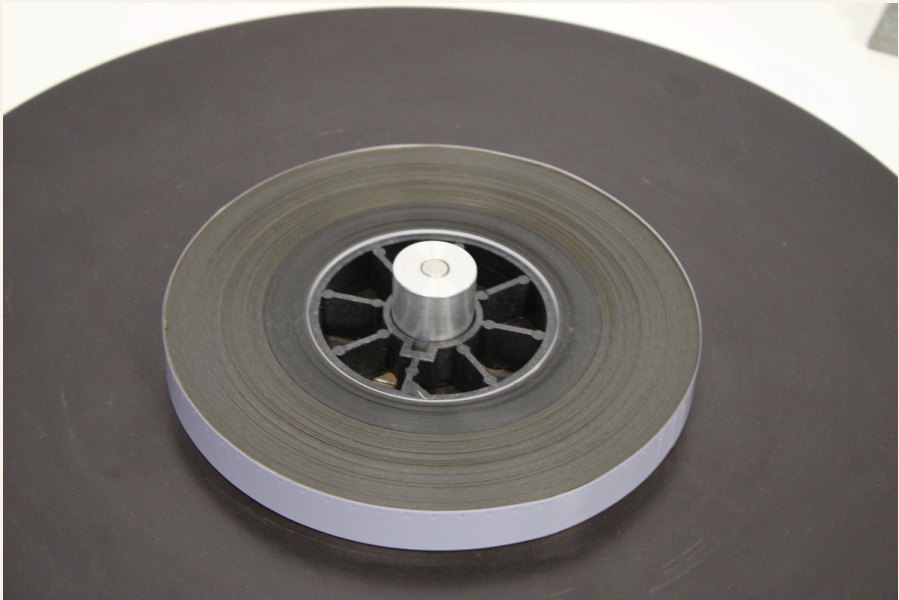
essencialmente alimento para os fungos. A formação normalmente se inicia nas voltas iniciais que ficariam expostas, enquanto o fungo lentamente adentra pelo rolo e comendo a camada de emulsão dentro do filme, causando na perda da imagem e do som do filme. Porém, com a introdução de um líder que não possui essa camada, a parte mais vulnerável do filme não atrai mais os fungos pois não apresenta as camadas de acetato para a parte externa do rolo, e embora não se livre deles por si só, protege o filme de ser atacado já nas suas partes mais sensíveis e de forma acelerada.

Figura III - Filme em rolo com líder emendado

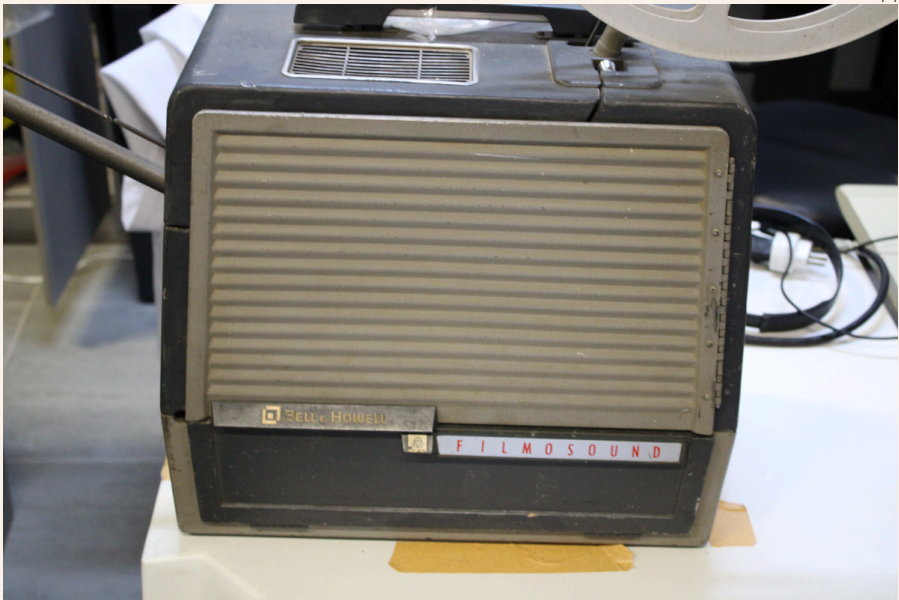
Figura XI - Parte externa do projetor.

O filme rodou bem sem grandes problemas e uma inspeção feita após a telecinagem confirmou que o projetor não chegou a danificar a película ou suas perfurações de nenhuma forma, porém, notou-se que a telecinagem do filme estava escura e com imagem pouco nítida mesmo após esta ser tratada em software de edição para aumentar o contraste da imagem, fato causado pela baixa luminosidade em que foi gravada que acabou sendo um maior obstáculo do que esperado e por isso, no dia 29 de Maio, foi feita uma segunda telecinagem.

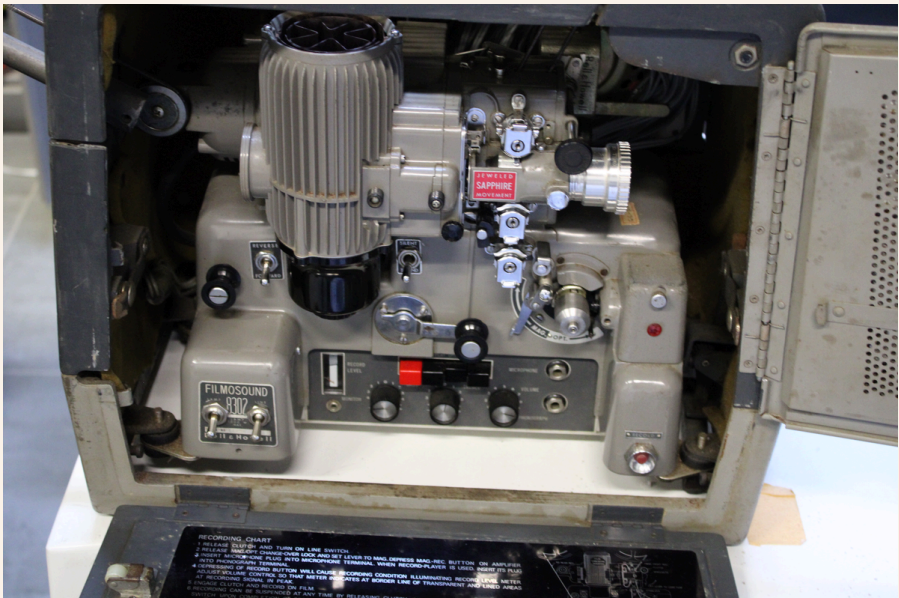
Figura XII - Parte interna do projetor.

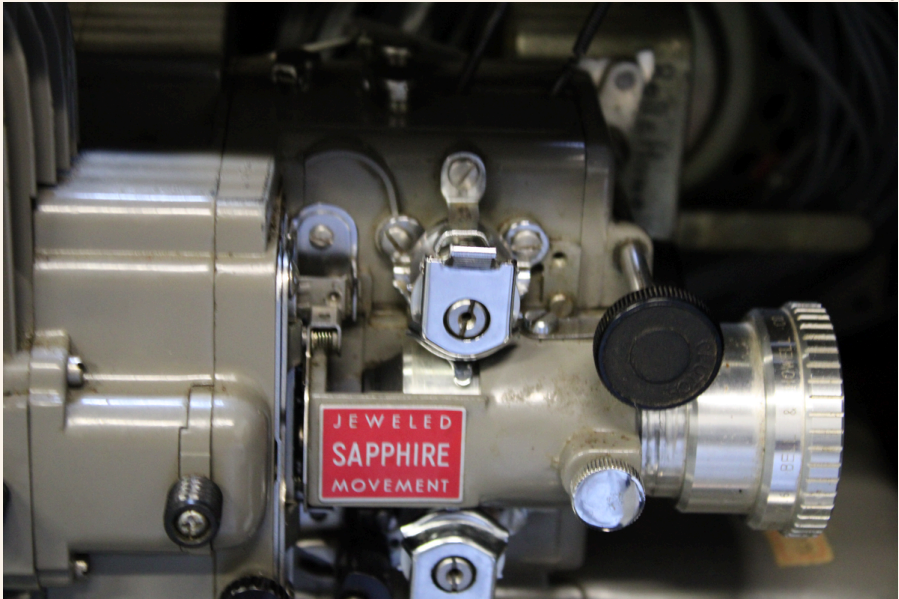
Figura XIII - Close nos mecanismos do projetor.

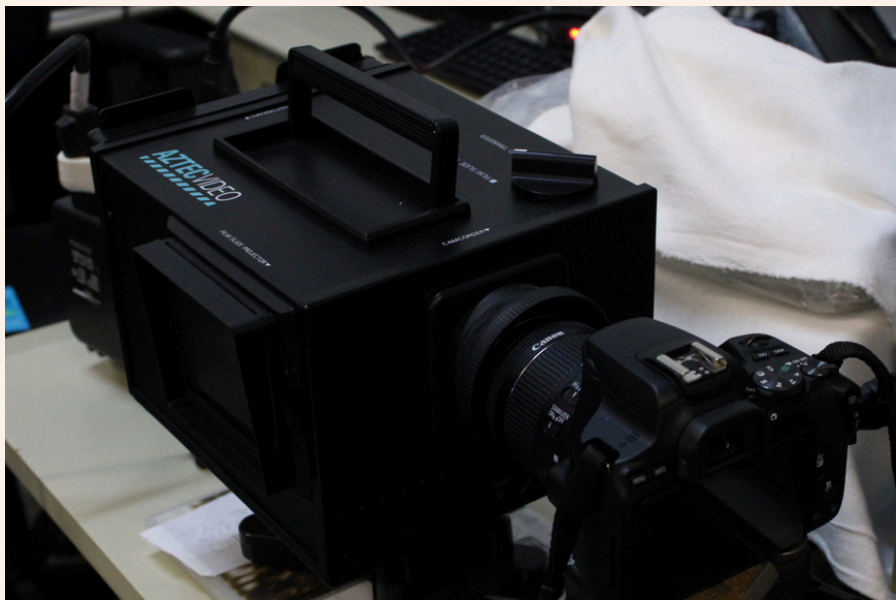
Na segunda tentativa, ao invés de projetar o filme diretamente em uma tela, foi utilizado uma caixa de telecinagem onde a imagem do projetor é lançada, refletida por um espelho e então sai por uma lente onde a câmera é colocada em frente à para capturar a imagem, permitindo que a luz seja lançada diretamente para a câmera e que a imagem formada

na telecinagem seja clara e nítida mesmo em ambiente escuro. Dessa vez, o resultado foi melhorado em relação a primeira telecinagem e, mesmo antes da imagem ter tido suas cores invertidas digitalmente, claramente legível.

Figura XIX - Caixa de telecinagem com câmera posicionada na saída da imagem.
