**MANIFESTAÇÕES PATOLÓGICAS EM REVESTIMENTOS  
CERÂMICOS DE FACHADA EM TRÊS ESTUDOS DE CASO  
NA CIDADE DE BALNEÁRIO CAMBORIÚ**

**Marcos de Almeida Luz**

**Dissertação apresentada ao Curso de Pós-  
graduação em Arquitetura e Urbanismo da  
Universidade Federal de Santa Catarina para a  
obtenção do título de Mestre em Arquitetura.**

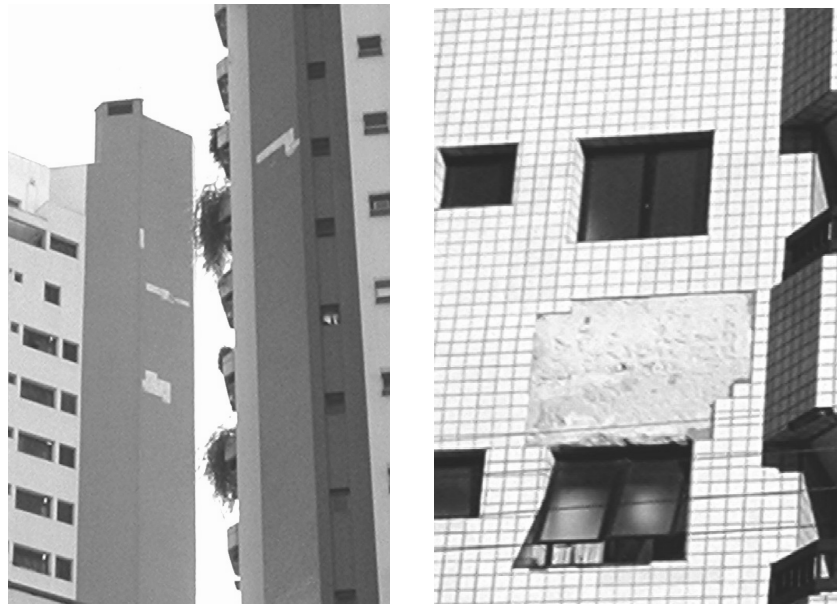
Figura 4.1: Edifícios com destacamento de placas cerâmicas em fachadas

A manifestação patológica mais avaliada e que apresenta maior risco é o destacamento de placas cerâmicas. Esta manifestação pode ser considerada a mais perigosa por causar danos à integridade física e material.

A perda de aderência, conforme CAMPANTE; SABBATINI (1999) é um fenômeno causado por falhas ou rupturas na interface da cerâmica com a argamassa adesiva, ou mesmo desta com o substrato, devido a tensões surgidas que ultrapassem a capacidade resistente das ligações.

Os destacamentos, considera BAUER (1995), podem ser causados por erros de execução, uso de materiais inadequados ou desconhecimento acerca das suas características, deficiências na etapa de projeto, além da falta de manutenção.

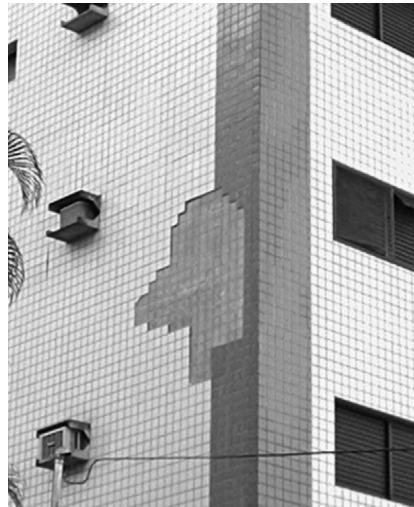
Figura 4.2: Destacamento de placas cerâmicas

Para SABBATINI; BARROS (1990) as origens dos destacamentos das placas cerâmicas nos sistemas de revestimento cerâmicos de fachadas são: a deformação ocorrida nas bases (alvenaria/estrutura) devido a acomodações do edifício após a ocupação, à fluência da estrutura de concreto, a qual não é atingida de imediato e às variações higrotérmicas; a falta de juntas de controle; a inadequação das argamassas de emboço, assentamento e rejunte e a preparação deficiente da base.

Para CAMPANTE (2001), outras origens são aquelas ligadas diretamente às falhas de treinamento, tais como: desrespeito ao tempo em aberto da argamassa de fixação; uso de desempenadeira inadequada/defeituosa; falta de limpeza da base; falha na preparação da base; aplicação incorreta de argamassa (espessura incorreta, falta de dupla colagem); erros na mistura da argamassa.

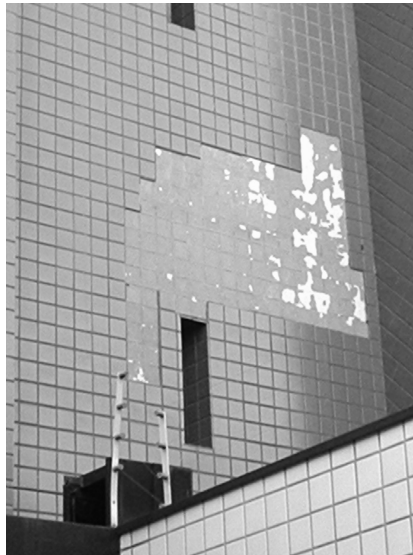
Figura 4.3: Destacamento de placas cerâmicas nos primeiros pavimentos

Os destacamentos ocorrem, de acordo com BARROS et al. (1998), geralmente entre os seis meses e os dois anos da ocupação do edifício. Normalmente ocorrem com maior freqüência nos primeiros e nos últimos andares, como decorrência do maior nível de solicitação de esforços a que estão sujeitos, como pode ser observado na figura 4.3. A estes, MEDEIROS (1999) acrescenta também os locais de maiores deslocamentos estruturais, regiões em balanço, por exemplo, e as fachadas mais ensolaradas (devido a choques térmicos que provocam retrações bruscas).

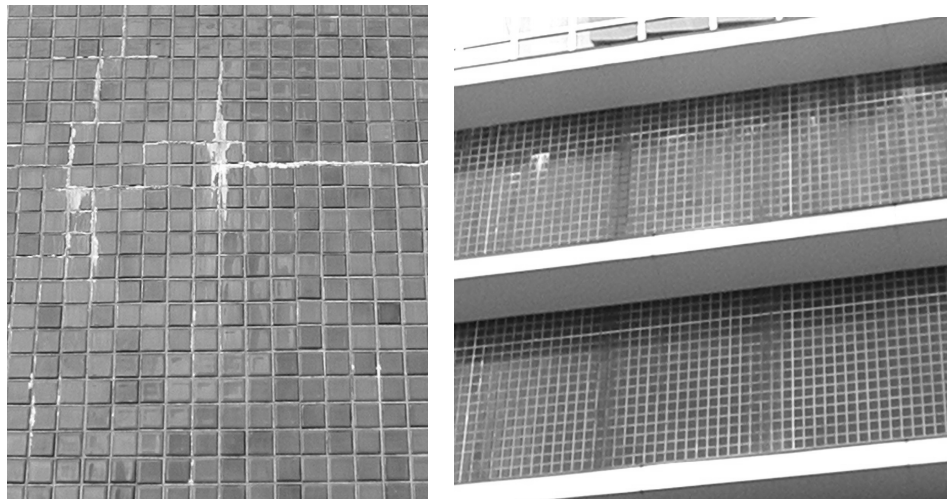
Figura 4.4: Eflorescências em fachadas de edifícios com placas cerâmicas

Outra manifestação patológica que pode ser encontrada nos sistemas de revestimento cerâmico de fachadas é a eflorescência. Este tipo de manifestação patológica é caracterizada pelo efeito de lixiviação, que transporta os sais solúveis até a superfície, provocando deterioração do sistema. Pode surgir em pontos específicos de forma concentrada ou generalizada por toda a fachada.

Normalmente, segundo VERDUCH; SOLANA (1999) é causada pelo movimento de água através de porosidades existentes nas camadas do sistema de revestimento cerâmico, a qual transporta em solução sais de metais alcalinos (sódio e potássio) e alcalino terrosos (cálcio e magnésio), solúveis ou parcialmente solúveis em água, até aflorarem na superfície, onde ficam retidos após a evaporação da água.

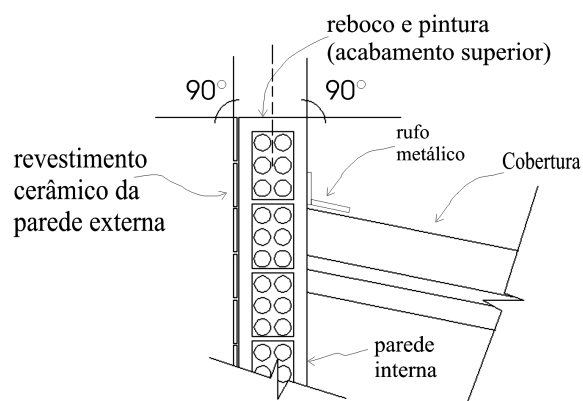
Figura 5.6: Platibanda da cobertura

A platibanda superior do edifício, detalhada na figura 5.6, que limita a cobertura, possui acabamento externo com placas cerâmicas. A superfície superior possui acabamento em reboco e pintura, sem caimento.

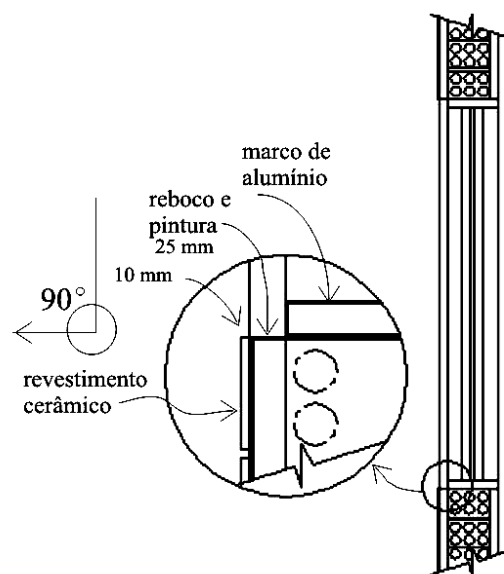
Figura 5.7: Peitoril das esquadrias

As esquadrias são de alumínio, com marcos chumbados com argamassa e recuados 25 mm da superfície externa. O acabamento do peitoril (pingadeiras) das janelas é de reboco e pintura sem caimento (ângulo de 90°). A placa cerâmica é ressaltada do alinhamento do reboco, resultando numa diferença de nível, como pode ser observado na figura 5.7.

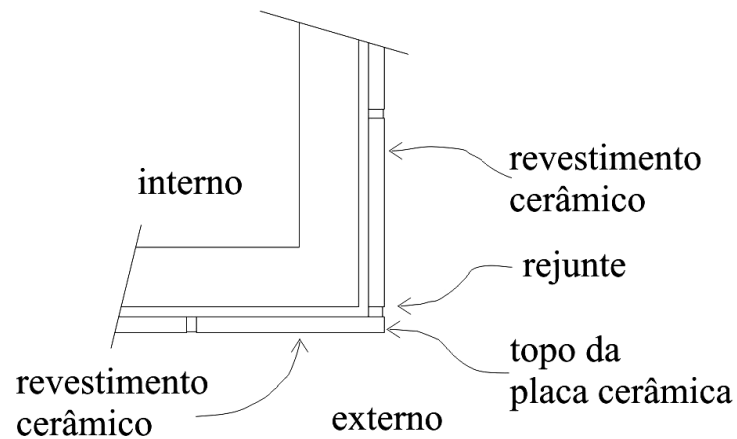
Figura 5.8: Encontro entre fachadas adjacentes

O acabamento no encontro das diferentes fachadas adjacentes é realizado com o traspasse de uma das placas cerâmicas, como no detalhe da figura 5.8.

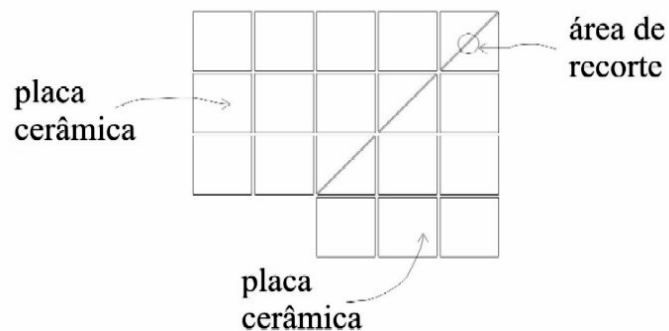
Figura 5.9: Detalhe do encontro das placas cerâmicas de diferentes cores

Como proposta estética, na fachada frontal (sudeste) ocorre o encontro de diferentes cores das placas cerâmicas. Este encontro é na forma diagonal, sendo as placas, originalmente no formato quadrado, recortadas (figura 5.9).

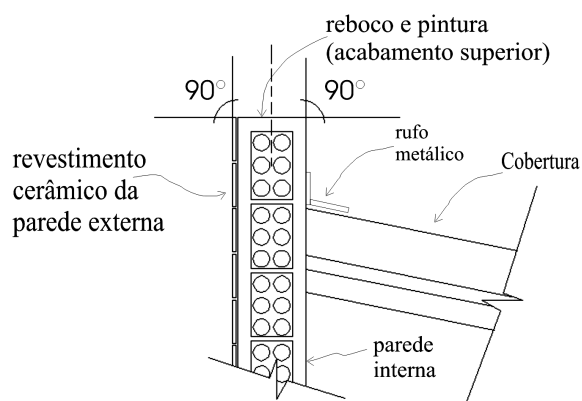
Figura 5.16: Platibanda de cobertura

A platibanda superior do edifício, detalhada na figura 5.16, que limita a cobertura possui acabamento externo com placas cerâmicas. A superfície superior possui acabamento em reboco e pintura.

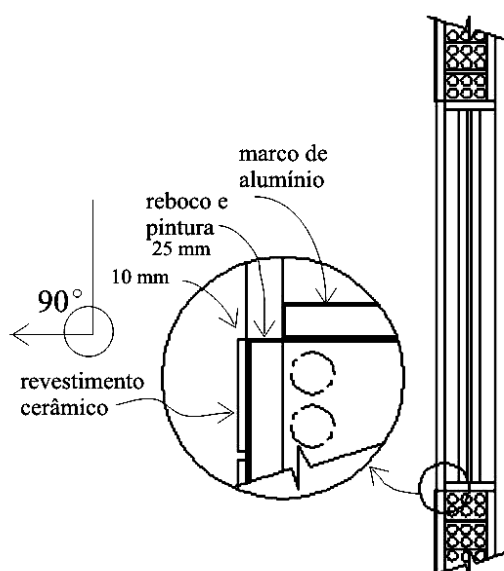
Figura 5.17: Peitoril das esquadrias

As esquadrias são de alumínio, com marcos chumbados com argamassas e recuados 25 mm da superfície mais externa. O acabamento do peitoril (pingadeiras) das janelas é de reboco e pintura sem caimento (ângulo de 90°). A placa cerâmica é ressaltada do alinhamento do reboco, resultando numa diferença de nível, como pode ser visto na figura 5.17.

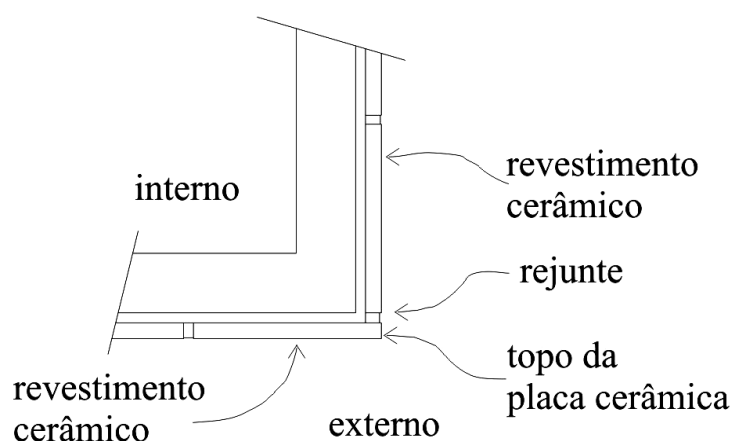
Figura 5.18: Encontro entre placas cerâmicas de fachadas adjacentes

Os recortes das peças com acabamento esmaltado podem prejudicar o desempenho do subsistema. Nestes pontos, pode ser maior a possibilidade de infiltração de água devido à uma maior exposição da área sem esmalte, resultado do corte da placa onde o rejunte não preenche toda a lateral. O edifício apresenta este tipo de recorte no encontro com placas de diferentes cores.

O acabamento no encontro das diferentes fachadas adjacentes é realizado com o transpasse de uma das placas cerâmicas, como detalhado na figura 5.18.

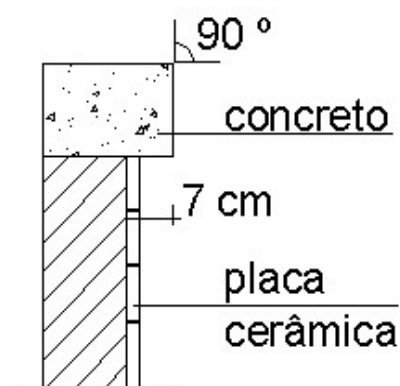
Figura 5.24: Platibanda Superior

A platibanda superior do edifício, como mostra a figura 5.24, que limita a área de lazer descoberta possui acabamento externo com placas cerâmicas. A superfície superior é plana, ressaltada e possui acabamento em reboco.

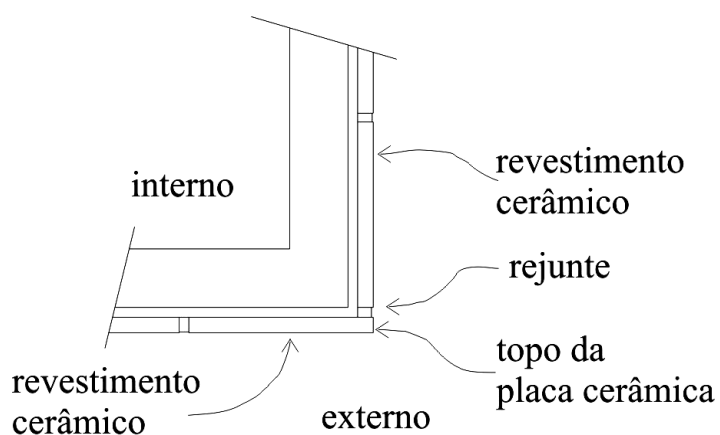
Figura 5.25: Encontro entre placas cerâmicas de fachadas adjacentes

As esquadrias são de alumínio, com marcos chumbados com argamassa e recuados 30 mm da superfície externa mais saliente. O acabamento do peitoril (pingadeiras) das janelas é de reboco e pintura sem caimento (ângulo de 90°). A placa cerâmica é ressaltada do alinhamento do reboco, resultando numa diferença de plano. O acabamento no encontro das diferentes fachadas adjacentes é realizado com o traspasse de uma das placas cerâmicas, como detalhado na figura 5.25.

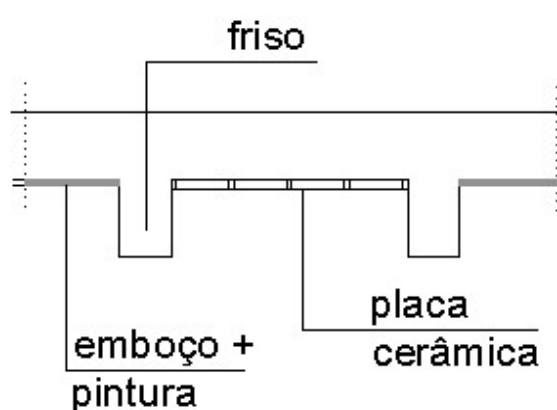
Figura 5.26: Encontro de diferentes materiais

As superfícies que compõem a arquitetura do edifício são planas com a presença de frisos (saliências) que delimitam as esquadrias ou diferença de material de acabamento, como se pode observar na figura 5.26.
