UNIVERSIDADE FEDERAL DE SANTA CATARINA
PROGRAMA DE PÓS-GRADUAÇÃO EM ARQUITETURA E URBANISMO

**TRAÇANDO O RISCO: ANÁLISE DAS PRÁTICAS URBANAS EM
ÁREAS DE MORROS, O CASO DA VILA NOVA BURITI- RECIFE**

Dissertação submetida à Universidade
Federal de Santa Catarina para
obtenção de Grau de Mestre em
Arquitetura e Urbanismo.

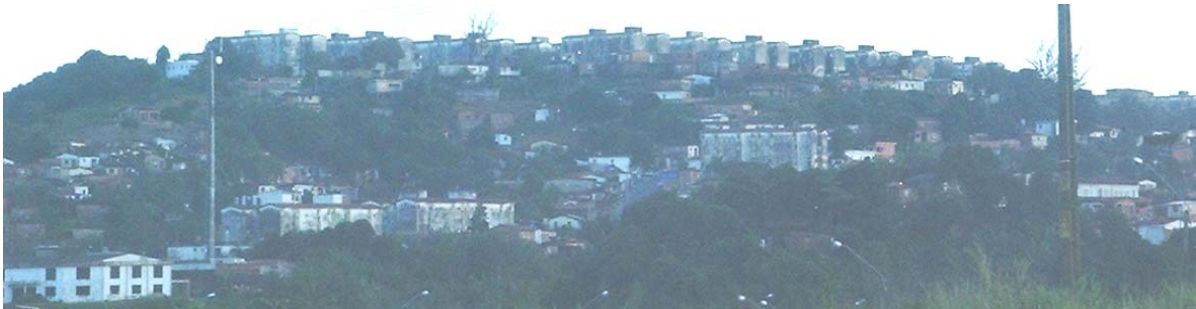
ILUSTRAÇÃO 10- Implantação no topo do morro e suas áreas remanescentes (encostas) invadidas, Curado IV, zona sul de Recife. Fonte: Eveline Carvalho, arquivo pessoal, 2000.

As intervenções em morro, no Recife, inicialmente eram realizadas nos mesmos padrões de planejamento dos assentamentos de planície: aplainando os topos de morros e ignorando as especificidades de um projeto para área de encostas (CONDERM, 2003). Esta visão produziu projetos inadequados ao meio físico utilizado como assentamento (Ilustração 10).

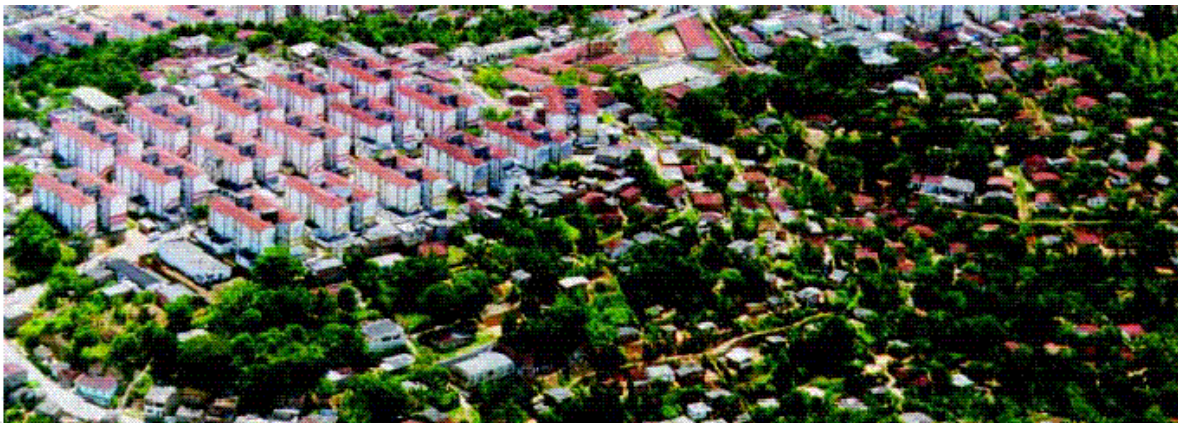
ILUSTRAÇÃO 18- Conjunto Habitacional Curado IV, em Recife, solução típica dos anos 70 ocupando o topo aplainado do morro. Em primeiro plano, ocupação irregular das áreas remanescentes do conjunto. Fonte: ALHEIROS ET AL, 2003.

Uma das paisagens mais marcantes deste período é o coroamento de morros com os tradicionais edifícios “H” padrão da COHAB espalhado por todo o Brasil. Geralmente afastados do centro, os morros ganharam habitações modernas, para isso foram aplainados e ganharam infra-estrutura. Enquanto as encostas do entorno foram ignoradas pelo poder público, a população fora do mercado da COHAB, viu nelas uma possibilidade de acesso ao chão. Ocupou as áreas verdes remanescentes indiscriminadamente aproveitando ainda a infra-estrutura instalada para o conjunto formal (Ilustrações 17 e 18).

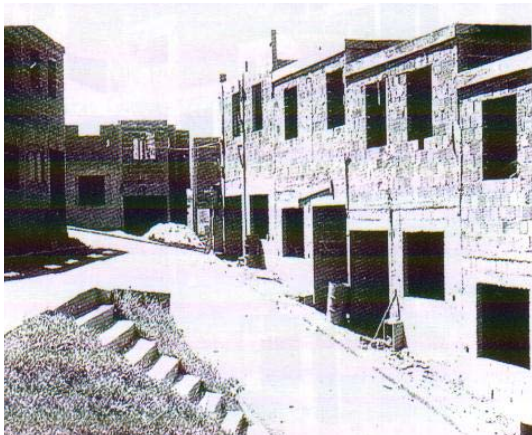
ILUSTRAÇÃO 21- Conjunto habitacional em São Paulo, construído em mutirão em 1992. Destaque para implantação das unidades escalonadas na encosta. Uma exceção à regra. Fonte: FARAH, 2003.

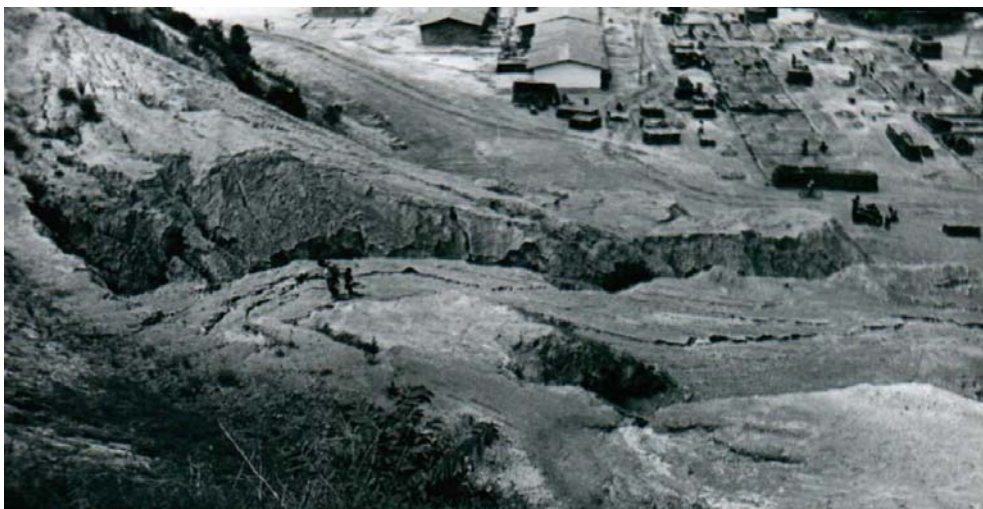
ILUSTRAÇÃO 38: Processos erosivos perigosos durante as obras ameaçam moradores das áreas baixas. Uma mulher e uma criança ignoram o risco e tentam alcançar o topo do morro. Fonte: Selma Arteiro, arquivo pessoal, [1988?].

Com a aquisição de uma área maior pelo Estado (41ha por compra, 11ha através de doação) no próprio Buriti, foram desenvolvidos no final de 1988, os primeiros projetos urbanísticos para a área, pela COHAB-PE, juntamente com uma empresa privada, a PLANOR. O terreno no Buriti onde foi implantado o Conjunto possuía um relevo bastante acidentado com cerca de metade de sua área formada por encostas com mais de 30% de inclinação (Ilustração 36). Visando reduzir o movimento de terra, a proposta da PLANOR, previa ruas com greides adaptados ao perfil natural do terreno e deu início à sua execução nos primeiros meses de 1989. Em julho do mesmo ano, com as chuvas do inverno, surgiram fissuras em vários trechos da encosta alterada, obrigando a remoção das famílias ali assentadas. Além disso, a possibilidade de deslizamento da encosta ameaçava centenas de casas já construídas próximas à base do talude (Ilustrações 37 e 38).

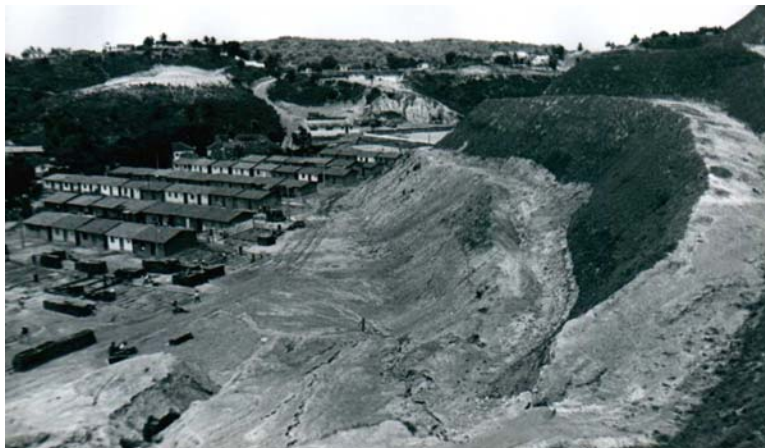
ILUSTRAÇÃO 41: Terraplenagem realizada de cima para baixo. À medida que ia surgindo o novo perfil, as encostas iam sendo protegidas com a vegetação, não tendo sido utilizadas contenções temporárias. Fonte: Selma Arteiro, [1990?].

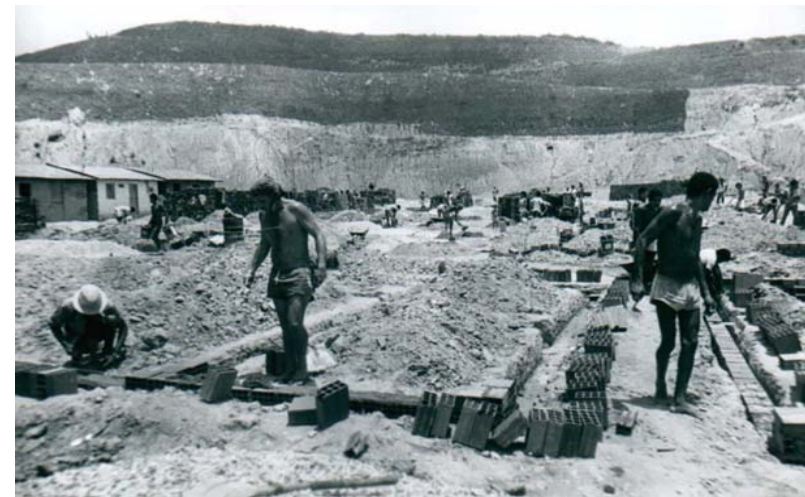
ILUSTRAÇÃO 42: Futuros moradores construindo os alicerces das casas. Ao fundo, os platôs vão surgindo de cima para baixo, parte mais baixa do morro desprovida de vegetação, aguardando as obras de contenção. Fonte: Selma Arteiro, [1990?].

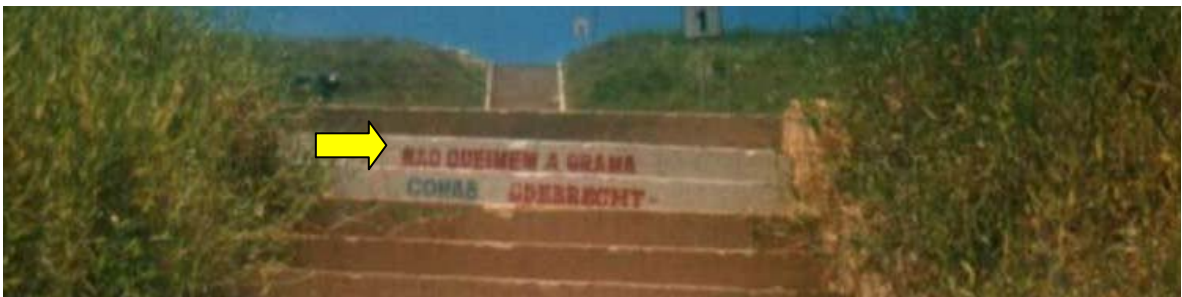
ILUSTRAÇÃO 53: Escadaria com avisos alertando a população da importância da vegetação: “NÃO QUEIMEM A GRAMA. COHAB ODEBRECHT.” Fonte: foto de Maurício Albert, [1991?].

Durante a execução da obra, a construtora chegou a levar uma equipe de assistentes sociais para conscientizar a população na preservação da encosta e no uso adequado da infra-estrutura, para isso utilizavam panfletos, placas e realizavam reuniões com a comunidade (Ilustração 53). Esta equipe deixou o local junto com a construtora na conclusão da obra e o registro de seu trabalho ficou apenas na memória de algumas lideranças que o citaram quando entrevistadas. Tais práticas, bem como a parca literatura dedicada ao assunto na época, sugerem que temas como gestão ambiental e sustentabilidade não foram priorizados pelos planejadores de então.

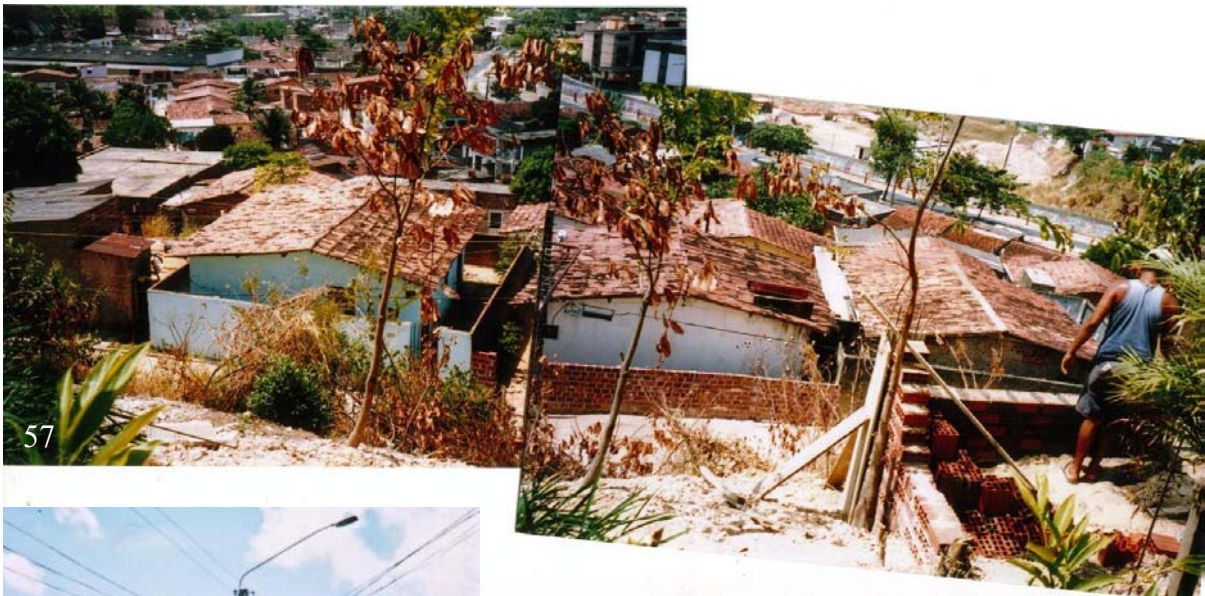
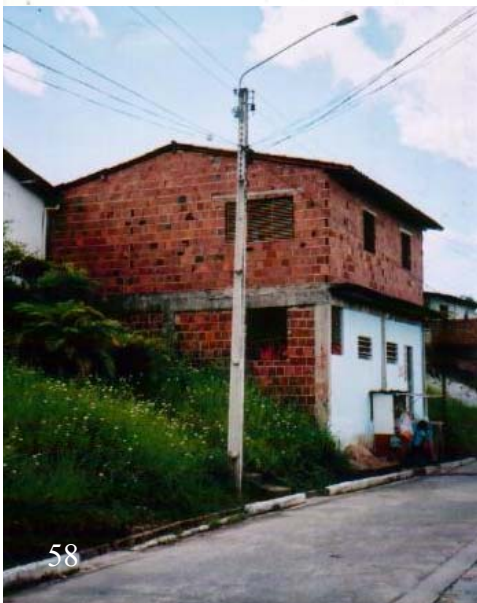
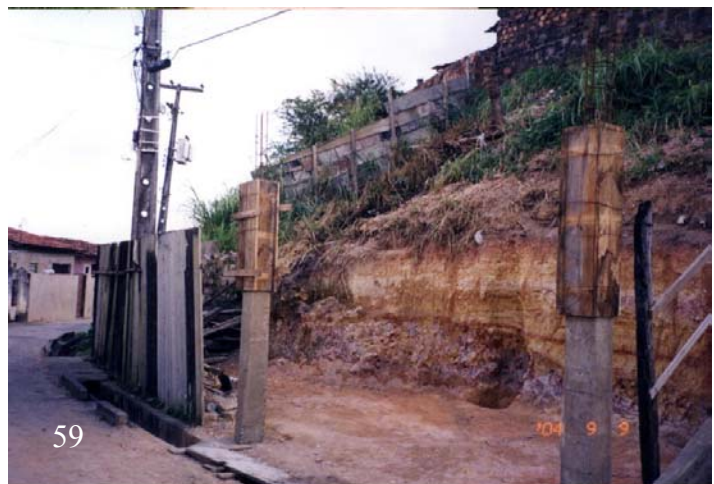
Ilustrações 57, 58 e 59: Intervenções inadequadas realizadas no Conjunto pelos usuários formais. Fonte: fotos da autora, 2004 (57 e 58) e 2005 (59).

Entre os usuários formais, as principais intervenções observadas no espaço considerado privado são (Ilustração 57 a 59):

1. Avanço do recuo original das casas ocupando todo o plano definido pelo lote;
2. Avanço sobre a encosta utilizando aterros ou pilares como estrutura de base;
3. Corte da encosta para construção de nova unidade.

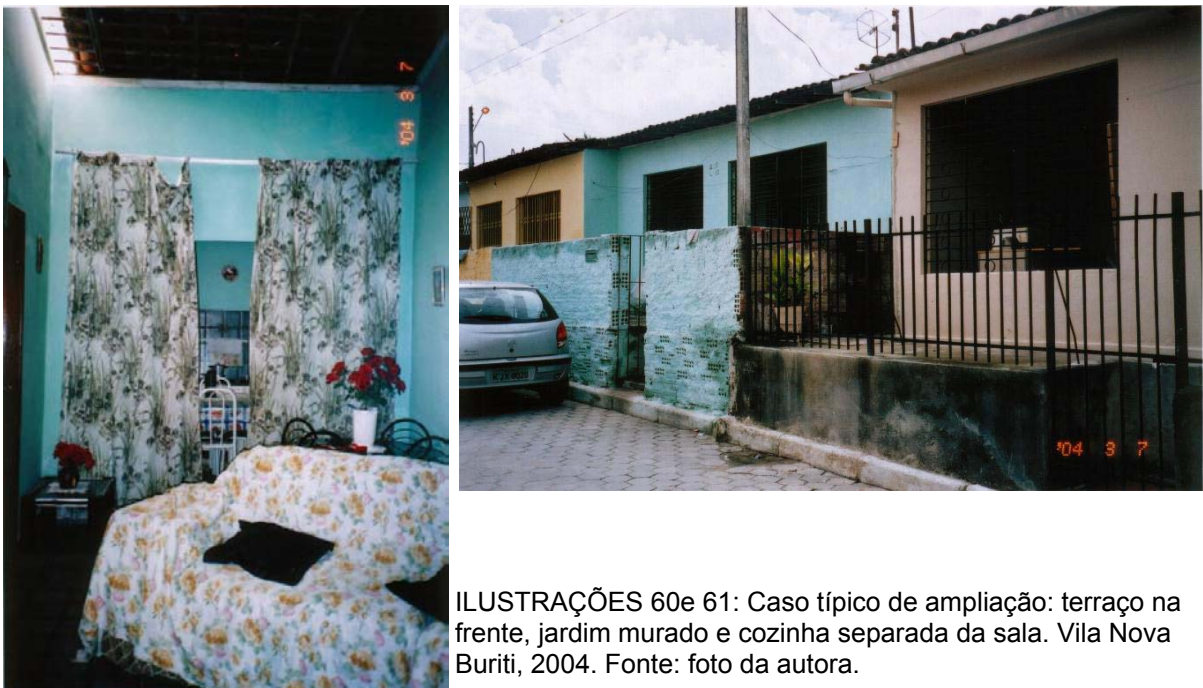
ILUSTRAÇÕES 60e 61: Caso típico de ampliação: terraço na frente, jardim murado e cozinha separada da sala. Vila Nova Buriti, 2004. Fonte: foto da autora.

Estas ações precedem à reforma da tipologia habitacional que, por envolver aspirações pessoais, apresentam certa variedade, no entanto algumas necessidades espaciais se repetem. A tradição do espaço intermediário entre a rua e a casa, abrigado do sol forte e a percepção da cozinha como espaço de trabalho, menos nobre que a sala, se materializam na presença maciça do terraço sombreado³⁶ e da cozinha separada da sala nas casas ampliadas (Ilustrações 60 e 61).

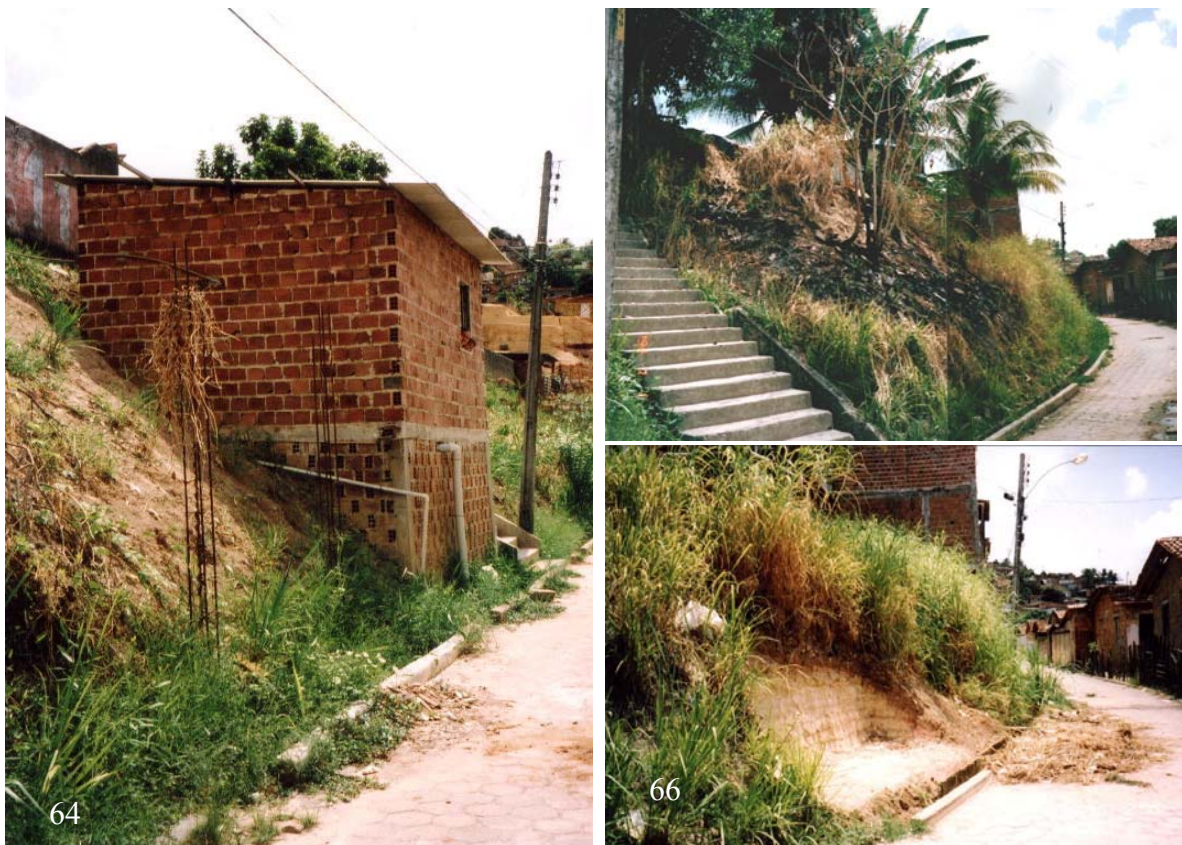
ILUSTRAÇÕES 64, 65 e 66: Intervenções que descaracterizam o conjunto e desestabilizam os taludes: desmatamento, queimada e retirada de barro. Fonte: fotos da autora, 2005.

Entre as práticas populares prejudiciais à estabilidade do talude, que *não* envolvem a ampliação da unidade, estão: a retirada de barro do pé da encosta para uso na construção civil, a queimada e desmatamento da vegetação do talude, o plantio de árvores de porte, especialmente bananeiras e o lançamento de água sobre o talude. Em um breve passeio pela Vila Nova Buriti, é possível

perceber os resultados destas práticas na paisagem, as faixas verdes são interrompidas por taludes desmatados e por cortes íngremes perigosos (ilustrações 64 a 66); se tornando difícil, por vezes, reconhecer o desenho original do conjunto.

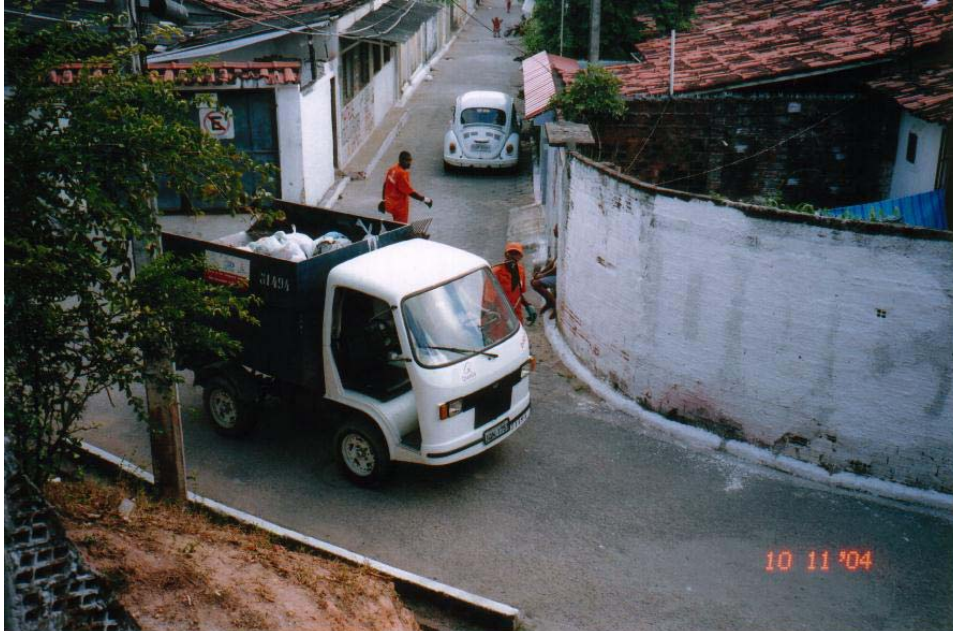
ILUSTRAÇÃO 68: Caminhão *Baby* realizando a coleta nas ruas estreitas do Conjunto. Fonte: foto da autora, 2004.

COLETA DE LIXO: Apesar das dificuldades físico-espaciais impostas pelo projeto, a coleta de lixo é o serviço mais elogiado pela população, graças a sua eficiência. A solução de acesso às estreitas ruas do conjunto foi o uso de um mini-caminhão, chamado de *Baby* pelos técnicos e com uma capacidade de transporte de 3m³ de lixo (Ilustração 68). O *Baby* passa diariamente nas ruas mais estreitas do conjunto e despeja os resíduos nos caminhões maiores, os compactadores, que fazem a coleta nas ruas principais (de acesso dos ônibus). Mesmo nas áreas invadidas com acesso exclusivo por escadaria, a coleta é feita com a mesma frequência através do que chamam Coleta Individual Ensacada, ou seja os garis recolhem porta-a-porta os sacos e os levam até a rua mais próxima onde despejam nos

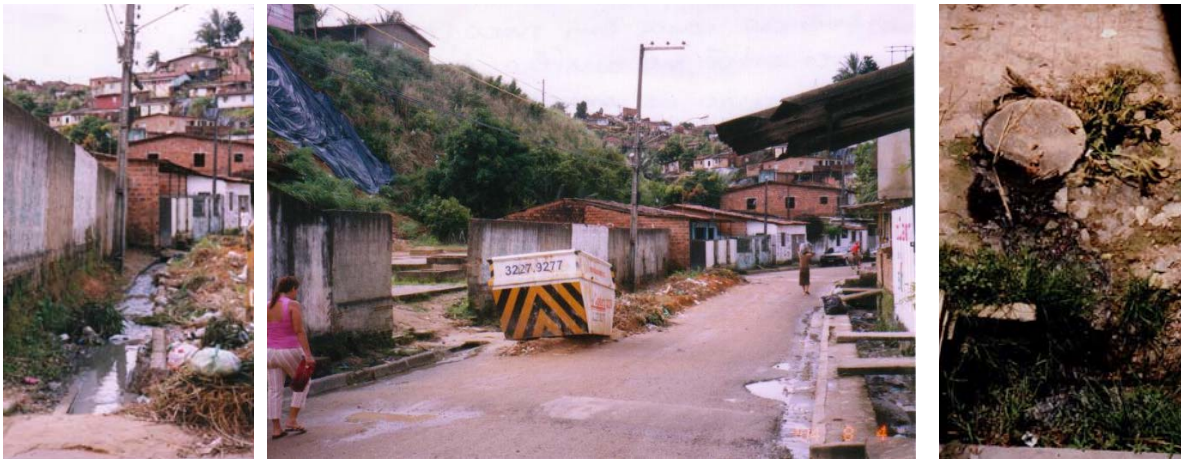
ILUSTRAÇÕES 72: Esgoto in natura transborda na canaleta da rua Antônio Carneiro, após chuva forte. ILUSTRAÇÃO 73: Rua Antônio Carneiro com fossa coletiva à esquerda e canal de drenagem à direita. ILUSTRAÇÃO 74: Esgoto transborda e invade canaleta de drenagem da rua Lisboa de Moura. Fonte: fotos da autora, 2004.

A precariedade do sistema de esgoto se confunde com o de drenagem nas áreas baixas especialmente na Rua Antônio Carneiro por onde passa o canal (Ilustrações 72 e 73). Os conjuntos de fossas lançam os efluentes não tratados para o canal a céu aberto exalando mau cheiro e atraindo mosquitos e outras pragas. No entanto o entrelaçamento dos sistemas começa nas ruas dos platôs quando o esgoto mina pela caixa de passagem (Ilustração 74), entra nas canaletas de drenagem da rua até alcançar as áreas mais baixas. Já a rede de esgoto por vezes recebe água pluvial proveniente de telhados e dos lotes, provocando o aterramento das fossas e o assoreamento do canal pelo barro. Para agravar a situação, quando este canal, que recebe todo o efluente do conjunto, alcança a rede da Avenida Nova Descoberta, as tubulações se estreitam dificultando a passagem do material e provocando extravasamento.

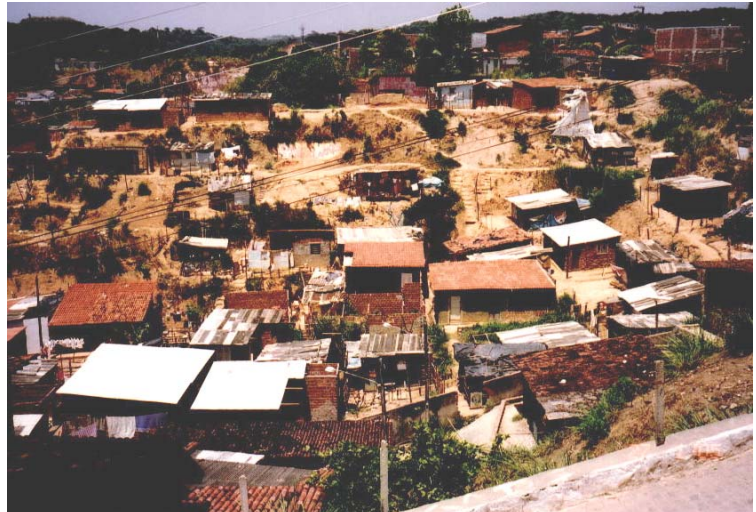
ILUSTRAÇÃO 75: Invasão de área remanescente próxima à subestação da CELPE. Fonte: foto da autora, 2005.

Segundo os técnicos da Companhia, os fios conduzem uma energia de 69Kva de potência cujo rompimento provocaria a morte rápida de quem estivesse em seu caminho. Esta situação configura o estabelecimento de um risco duplo no Buriti, o de acidentes geoambientais e o de acidentes elétricos.

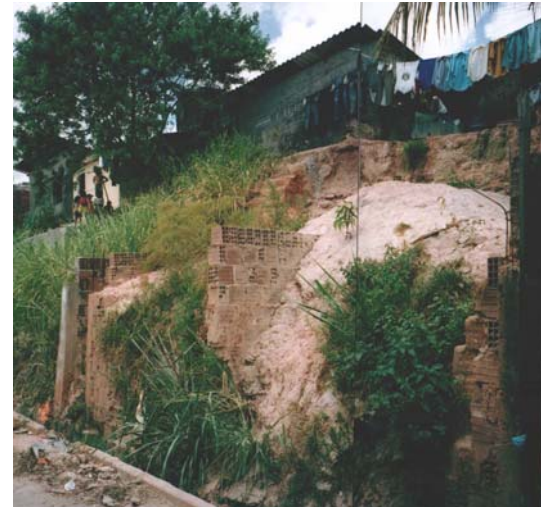
Morador resolveu construir cozinha cortando a encosta, o deslizamento soterrou a construção. Fundos do lote da Rua José Carlos da Mata Machado, 835.

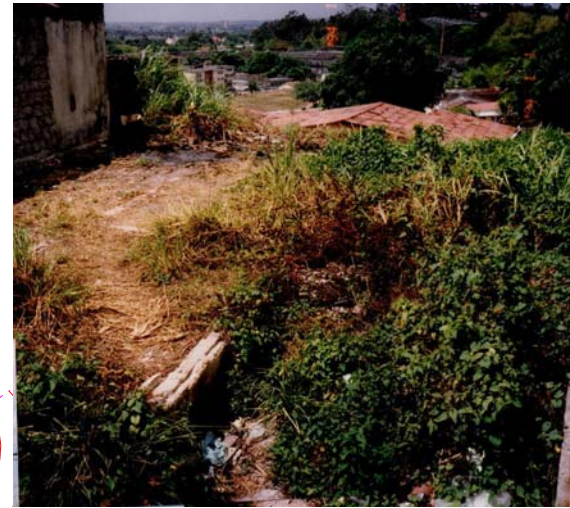
Casa sobre solo expansivo da Rua C. da Mata Machado, 865 foi condenada e demolida pela prefeitura. Família está no auxílio-moradia.

Num momento mais adiante da obra, cerca de oito casas do platô 3 (atual Rua José Carlos Novaes da Mata Machado) apresentaram fissuras pouco depois de ocupadas. O estudo geológico, realizado pela mesma empresa, mostrou que tais casas estavam implantadas sobre solo expansivo, um solo que incha com a chuva e seca na estiagem, causando fissuras. Em depoimento, o engenheiro Jaime Gusmão, relatou que foi recomendado aprofundar as fundações e impermeabilizar a área do seu entorno, ficando uma espécie de casa suspensa, que não dependesse da fundação direta. O serviço nunca foi realizado e ainda hoje é possível ver as rachaduras nestas casas.

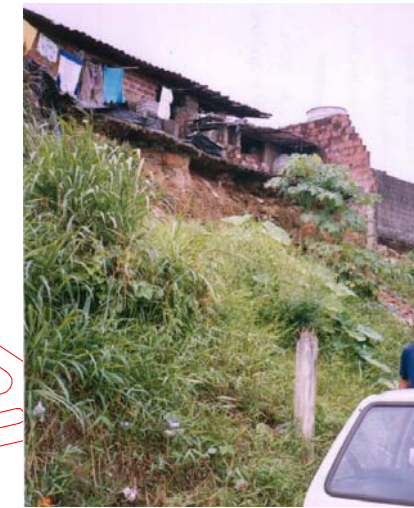
Laje sobre talude rompeu no final de 2003, levando ao deslizamento do talude. Fundos do lote da rua Carlos Mariguela, 286.

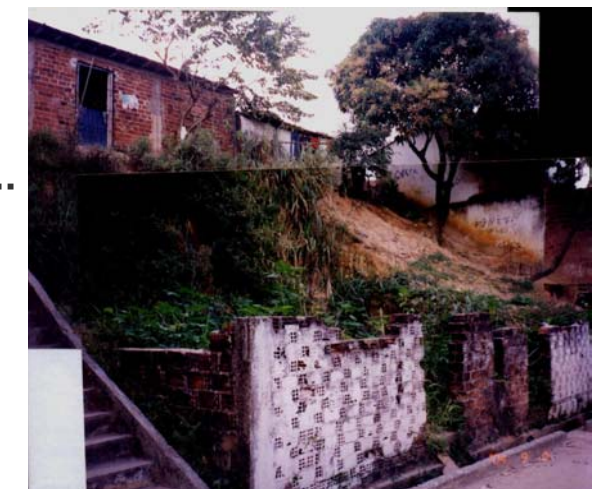
Morador tentou construir cortando o talude que acabou cedendo e atingindo uma pessoa. Rua Jerônimo de Barros, fundos do lote da rua Luis Rodrigues de Melo, 165.
