**ROTEIRO MUSEOGRÁFICO ACESSÍVEL:
ESTUDO DE CASO NA FORTALEZA DE SANTA CRUZ**

Dissertação apresentada ao Programa de Pós-Graduação em Arquitetura e Urbanismo da Universidade Federal de Santa Catarina, como um dos requisitos para obtenção do título de Mestre em Arquitetura e Urbanismo.
Orientadora: Prof^ª. Dr^ª. Vera Helena Moro Bins Ely

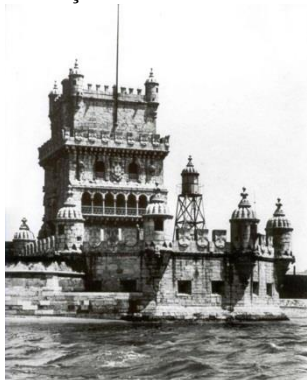
Figura 03 - Torre de Belém;
Transição: Torre + baluarte

Ao longo do tempo, as muralhas tornaram-se mais baixas e largas, e os castelos foram se modificando, apresentando mais robustez e incorporando armas de fogo à sua defesa (ex.: Torre de Belém – vide figura 03), aproximando-se da configuração das fortalezas, em volta das quais muitas cidades se desenvolveram (vide figura 04).

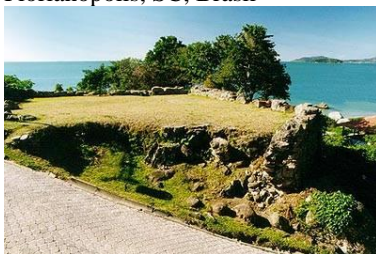
Figura 10 -Bateria de São Caetano, Florianópolis, SC, Brasil

- c) torres: construídas isoladamente ou pertencentes a um castelo, costumavam ser redondas ou quadradas (OLIVEIRA, 2008). Típicas da era medieval, não dispunham de espaço para canhões e arcabuzes (vide figura 09);
- d) castelos de transição: são castelos que apresentavam baluartes e armas de fogo, como canhões, integrando seu sistema defensivo – vide figura 03 (BARRETTO, 2011);
- e) baterias: obras de fortificação menores que os fortins e, em princípio, isoladas e armadas exclusivamente com canhões (BARRETTO, 2011). Compostas por apenas uma muralha, podem fazer parte de um forte ou fortaleza – vide figura 10 (FORTALEZAS.ORG, 2012);

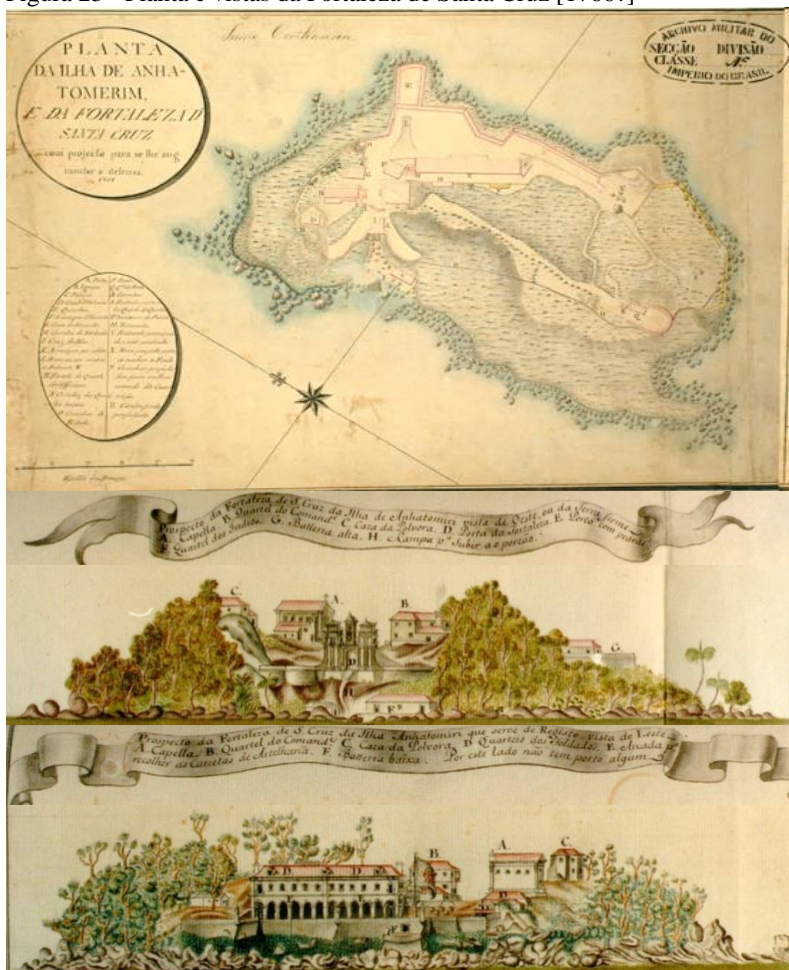
Figura 23 - Planta e vistas da Fortaleza de Santa Cruz [1766?]

Concomitantemente à execução da Igreja, construiu-se a Fortaleza de Santa Cruz no período compreendido entre 1739 e 1744, com objetivo de proteger a entrada da Baía Norte. Credita-se o projeto e execução ao engenheiro militar português Brigadeiro José da Silva Paes, que a idealizou com seu formato poligonal irregular, aproveitando as características do terreno - vide figura 23. Suas muralhas, para contenção dos terraplenos, e seus edifícios foram construídos com maior parte do material extraído da região (FORTALEZAS.ORG, 2012).

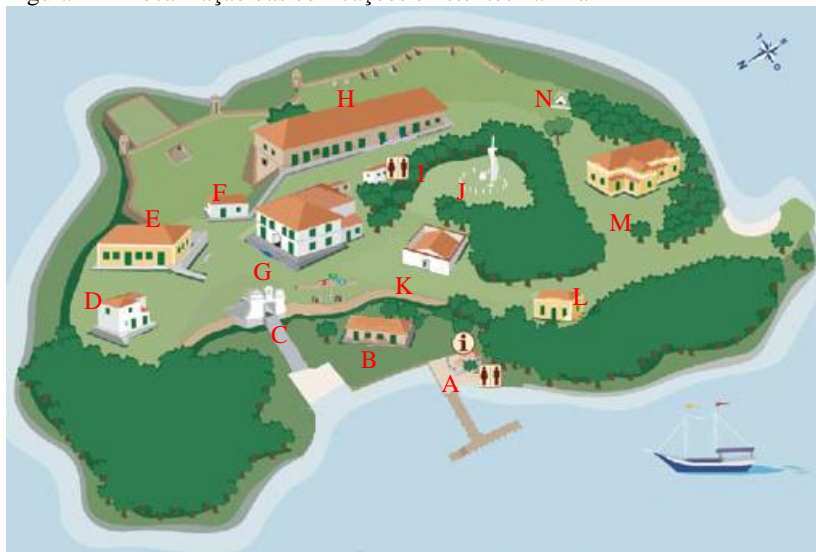
Figura 24 - Localização das edificações existentes na ilha

Atualmente existem na ilha as seguintes construções (vide figura 24):

- n) Carioca: antiga fonte de água potável, atualmente desativada.

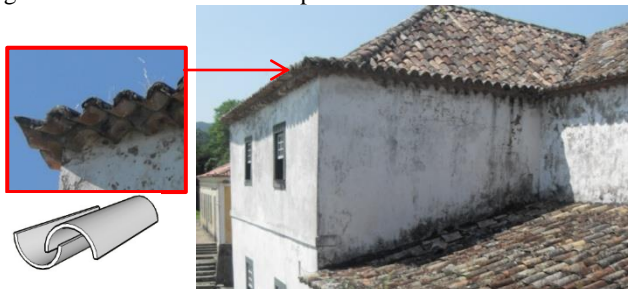
Figura 39 – Telhado sistema capa e canal com telhas coloniais e beira-seveira

O sistema capa e canal é formado pelo encaixe de telhas cerâmicas côncavas e convexas, havendo predomínio da telha colonial. A beira-seveira (ou beira sobre beira) é o detalhe executado, em linha, logo abaixo do beiral.– vide figura 39

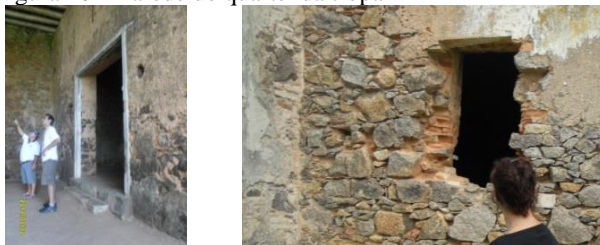
Figura 40 – Parede do quartel da tropa

As pedras utilizadas foram retiradas do entorno e argamassadas de forma a edificar paredes que chegam a até 1m de largura em alguns trechos, como no quartel da tropa – vide figura 40.

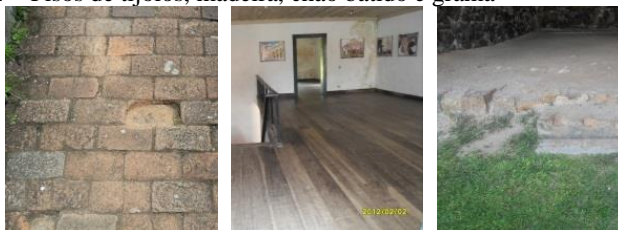
Figura 44 – Pisos de tijolos, madeira, chão batido e grama

São três os pisos característicos das edificações. O assoalho de madeira é utilizado somente nos dormitórios, nova casa do comandante e andar superior da casa do comandante. Há o predomínio do piso de tijolos, seguido do piso de chão batido, como no alpendre – vide figura 44.

Originalmente a fortaleza não era gramada. Hoje o gramado é predominante na ilha.

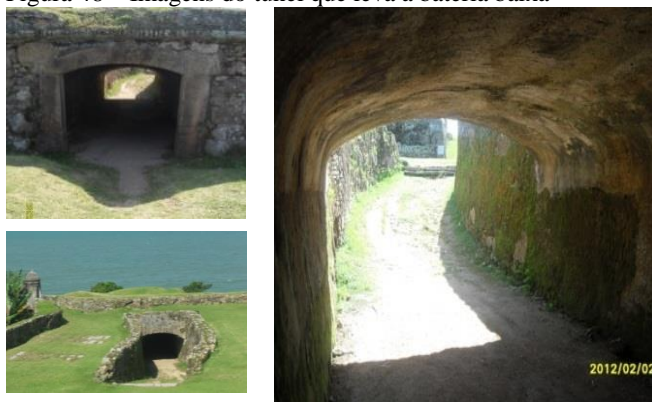
Figura 48 – Imagens do túnel que leva a bateria baixa

As únicas entradas da fortaleza são as seguintes: um túnel abobadado que interliga a bateria baixa ao nível da bateria principal, próxima ao quartel da tropa – vide figura 48; e a escada de lioz que leva à portada.

Estas entradas são estratégicas para a contenção do fluxo de um ataque inimigo e para redução da velocidade deste ataque, principalmente no caso da escadaria.

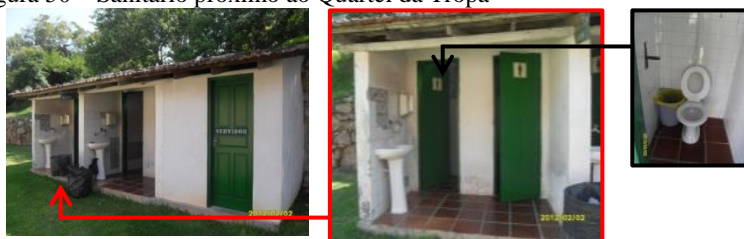
Figura 50 – Sanitário próximo ao Quartel da Tropa

Além destes banheiros, existe outro conjunto de sanitários em frente ao quartel da tropa, composto por: um banheiro de funcionários (sem acesso público); um banheiro feminino, com dois vasos sanitários e um lavatório; e um banheiro masculino, com um vaso sanitário, um mictório e um lavatório – vide figura 50.

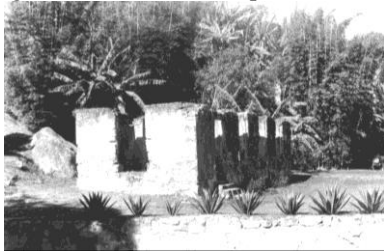
Figura 51 – Armazém da praia

Interrompidas as prospecções arqueológicas, devido à falta de tempo conforme o cronograma das obras, o edifício foi restaurado buscando-se deixar visíveis as ruínas, complementando as paredes de pedra com tijolo à vista – vide figura 51.

O reboco original foi consolidado com cordões de argamassa. Esta técnica foi igualmente utilizada para consolidação do reboco existente nas demais edificações da fortaleza, ainda visível em algumas paredes externas – vide figura 51 (reboco).

O forro é de madeira, assim como a estrutura do telhado, recomposto no formato de quatro águas, coberto com telhas cerâmicas no sistema capa-canal, com acabamento dos beirais em beira-seveira.

Na extensão do armazém, em sentido perpendicular, havia um chalé que pode ter servido de moradia a praças – vide figura 51, foto de [195?].

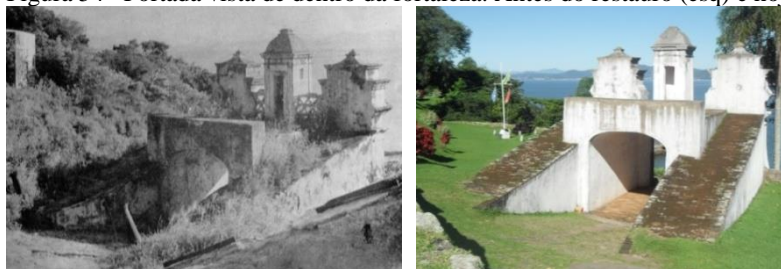
Figura 54 –Portada vista de dentro da fortaleza. Antes do restauro (esq) e hoje

Balaustradas que ligavam a guarita aos maciços de alvenaria foram removidos, deixando o vão desprotegido como se encontra atualmente – vide figura 54.

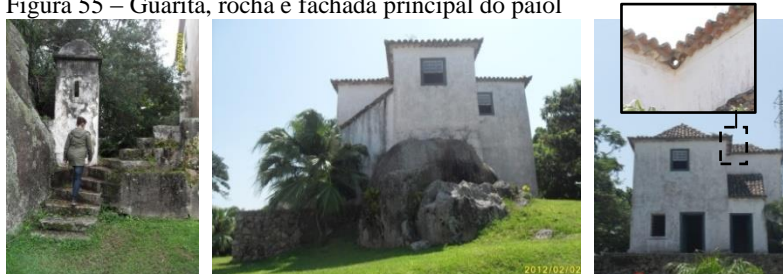
Figura 55 – Guarita, rocha e fachada principal do paiol

Duas características peculiares do paiol são o fato de sua fundação estar apoiada diretamente em uma rocha, que aflora à superfície, e de possuir uma guarita no meio de sua escada de acesso, com formato quadrangular, que servia para o controle de entrada e saída do paiol – vide figura 55.

Os forros de madeira escondem a estrutura do telhado, reconstruído e coberto com telha cerâmica, tipo capa e canal. Pelo lado de fora se pode observar o beiral, em beira-seveira, e o detalhe de o escoamento das águas se dar por baixo deste beiral – vide detalhe na figura 55.

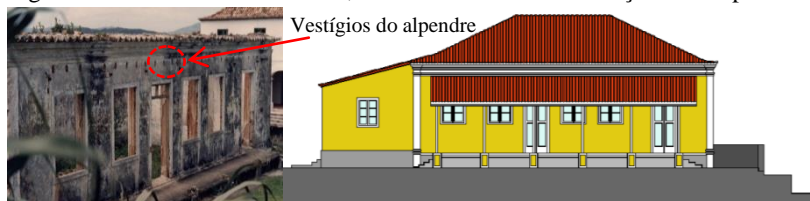
Figura 57 – Nova Casa do Comte, antes do restauro e simulação com alpendre

Construída em 1895, a nova edificação de estilo eclético serviu de abrigo ao médico da fortaleza e ao comandante. Trata-se de uma casa geminada na qual se utilizou pela primeira vez o ferro nas construções da ilha; este foi inserido na edificação com função estrutural nos alpendres e ainda pode-se observar partes remanescentes nas laterais leste e oeste da edificação – vide figura 57.

No relatório de 1901, do Ministério da Marinha, a nova casa do comandante encontrava-se em excelente estado, pintada e com forro e assoalhos bem conservados. Com influência classicista presente até hoje nas suas cimalthas, frisos e ornamentos, possuía alpendres laterais com beirais ornados por lambrequins de madeira, dos quais não há mais

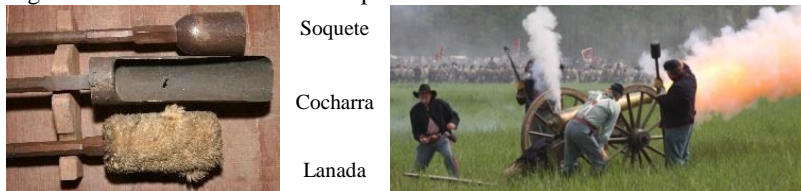
Figura 59 – Utensílios necessários para o funcionamento do canhão

Próximo à nova casa do comandante, em um terrapleno mais abaixo, ficava a casa da palamenta. Desaparecida há séculos, era o local onde se guardavam os armamentos de menor porte e os utensílios necessários para pôr em funcionamento os canhões, como as hastes de limpeza do duto do canhão (lanada), por exemplo – vide figura 59.

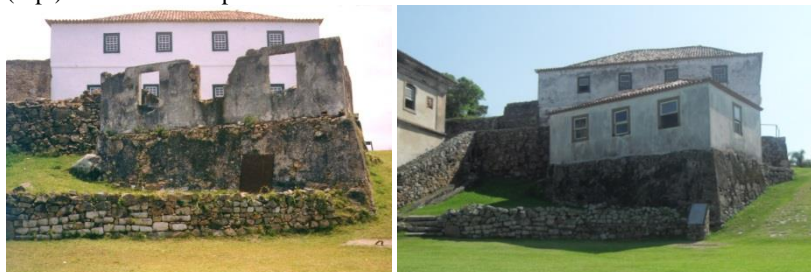
Figura 60 – Casa da Farinha em ruínas, com casa do comandante ao fundo (esp.). Mesma vista após restauro

em ruínas, porém ainda existia parte do assoalho e de sua cobertura de quatro águas –vide figura 60.

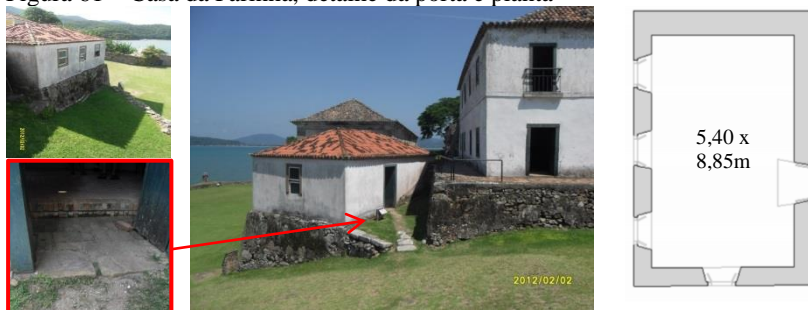
Figura 61 – Casa da Farinha, detalhe da porta e planta

Na intervenção arqueológica entre 1989 e 1990, antes do restauro, descobriu-se a existência de dois pisos sobrepostos, de diferentes épocas, com tijolos de tamanhos distintos e vestígios de duas divisões internas. Parte da sobreposição de pisos está à mostra e o restante foi coberto com uma camada de areia e cal, onde foram assentados tijolos maciços, com junta seca preenchida pela mistura de areia e cal; exceto pela área próxima à porta que ficou com a altura original possibilitando a abertura da porta para o lado interno – vide figura 61.

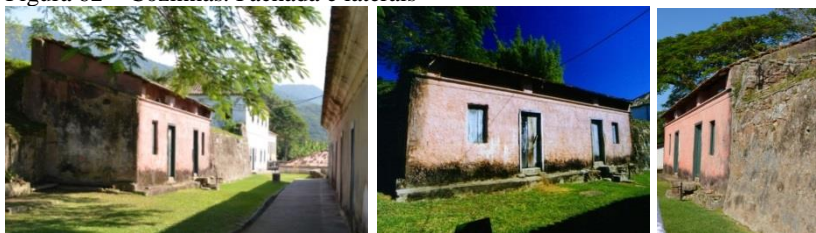
Figura 62 – Cozinhas. Fachada e laterais

Na lateral da casa da farinha havia uma escada, que possivelmente levava às cozinhas, que foi removida após o restauro. As cozinhas ficavam entre o quartel da tropa e a casa da farinha, defronte ao quartel, com seus fundos apoiados na encosta do terrapleno superior, de forma similar aos alpendres. Atualmente estão fechadas à visitação, servindo de sala de apoio para os funcionários e seus equipamentos de trabalho. Pode-se observar que o prédio possui duas portas e duas janelas, configurando dois espaços internos idênticos – figura 62.

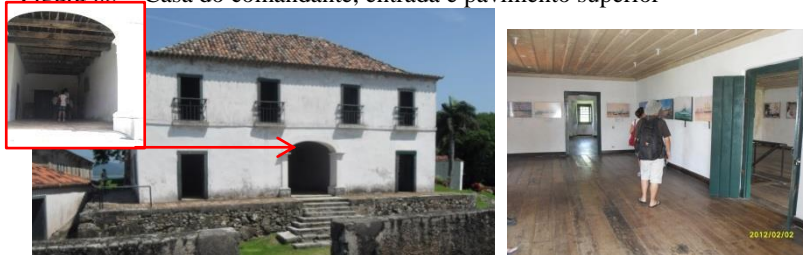
Figura 63 – Casa do comandante, entrada e pavimento superior

A edificação tem características dos sobrados da época colonial, com dois andares, e traçado similar às típicas casas de câmara e cadeia. Seu acesso principal se dá por uma escadaria em lioz, que fica centralizada em sua fachada norte, conduzindo à entrada principal por uma grande abertura com um arco romano abatido, descoberto nas pesquisas arqueológicas – vide figura 63.

No térreo, as paredes são de pedra, com cerca de 70 cm de espessura, com algumas divisões internas em taipa. Possui reboco e pintura caiada. Seu piso é de tijolos maciços e junta seca desencontrada.

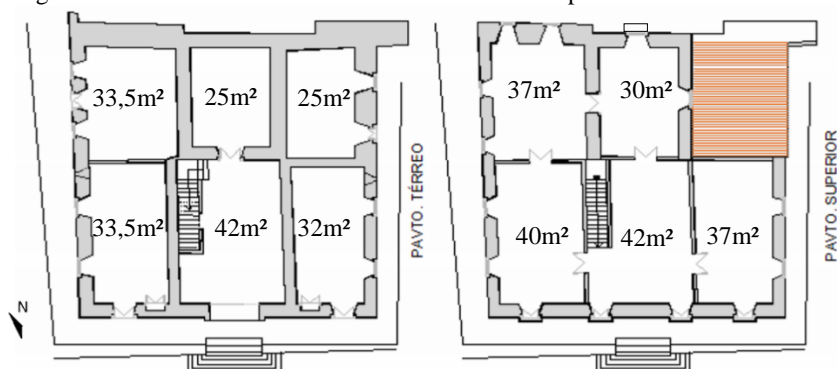
Figura 64 – Planta da casa do comandante com áreas aproximadas

O andar superior pode ser acessado do térreo, a partir de uma escada de madeira, ou através de uma porta no terrapleno da face sul da casa, com auxílio de uma pequena escada de alvenaria – vide figura 64.

O telhado é em forma de L, acompanhando o formato da edificação. As telhas são cerâmicas, modelo capa-canal, com beirais em beira-seveira.

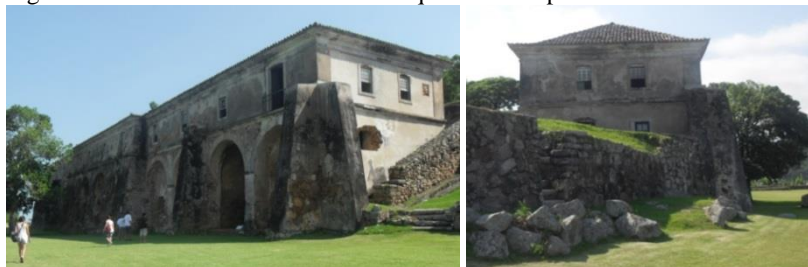
Figura 66 – Fachadas laterais e leste do quartel da tropa

considerado o destaque da ilha por sua monumentalidade, beleza e magnitude - vide figura 66.

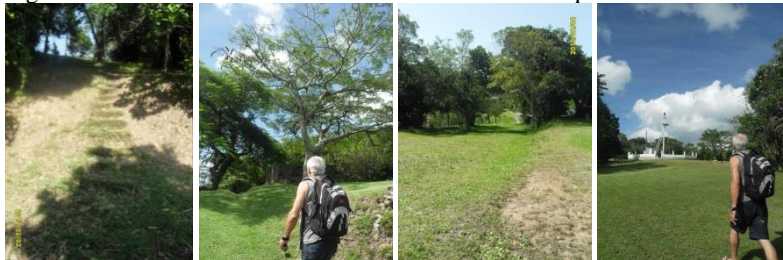
Figura 73 – Escada e caminhos da casa do comandante que levam ao farol

Chega-se ao farol através de uma trilha, com escada de pedra, ou por um caminho gramado que leva da casa do comandante ao platô mais alto da ilha. Também se pode subir até o mesmo por caminhos íngremes não demarcados, que saem das imediações da estação radiotelegráfica e do quartel da tropa - figura 73.

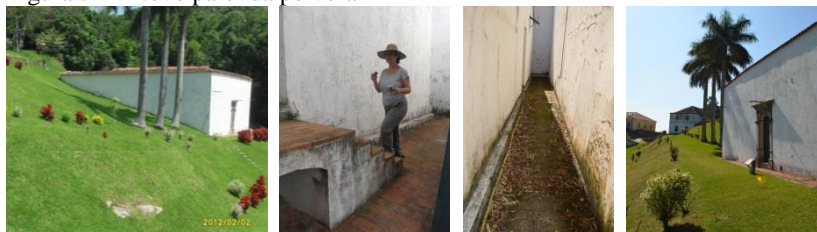
Figura 74 – Novo paiol da pólvora

Com aproximadamente 7m de altura, o muro é aparente na fachada principal, parcialmente encoberto nas laterais e apoiado na encosta dos fundos. Entre o muro e a edificação do novo paiol, há um corredor de aproximadamente 1,6m de largura – vide figura 74.

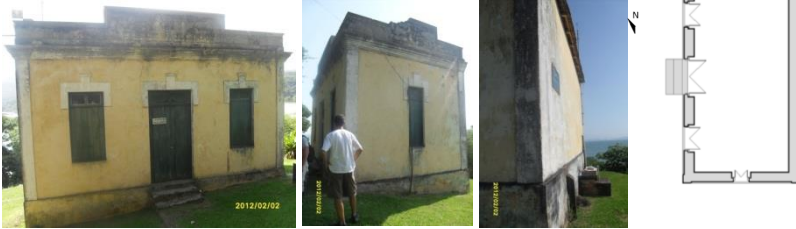
Figura 76 – Usina de eletricidade

Construída em 1917, a usina abrigava o primeiro gerador da ilha, responsável pelo funcionamento da estação radiotelegráfica. A esta construção não foi dada a devida importância, possivelmente por ser fruto do programa de modernização da marinha, ocorrido durante a Primeira Guerra Mundial. A edificação de apenas 33m² possui influências classicistas evidenciadas pelas molduras nas aberturas, a platibanda e os ornamentos da fachada (friso e cimbalhas). Suas aberturas são de madeira maciça – vide figura 76.

de energia, o que possibilitou o funcionamento da estação radiotelegráfica.

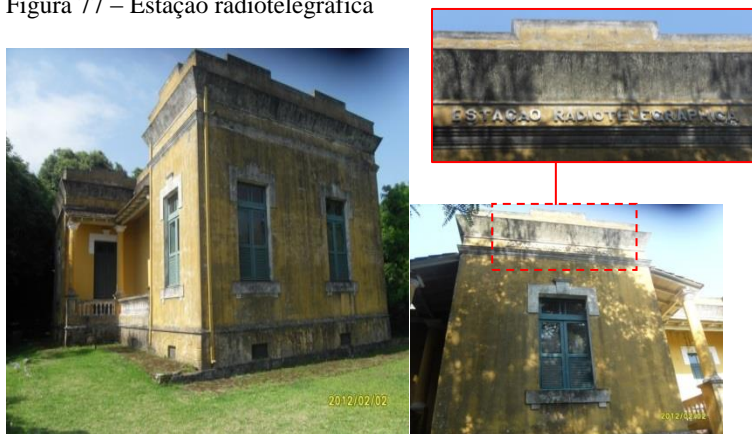
Figura 77 – Estação radiotelegráfica

O telhado possui telhas francesas e está escondido pela platibanda que contém o nome da edificação, em alto relevo, e que foi reconstruída na época do restauro – vide figura 77. Na parte interna, foi recuperada a pintura decorativa do forro.

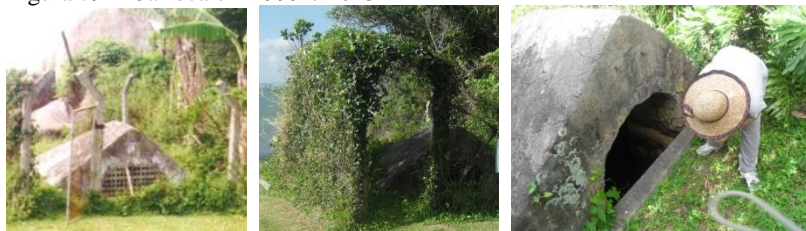
Figura 79 – Carioca em 1999 e 2013

Antiga fonte de água potável da ilha, trata-se de um poço natural com profundidade de 2,5m, coberto por uma construção em alvenaria, com formato externo piramidal e interno abobadado – vide figura 79.

Atualmente a carioca está desativada para consumo, pois sua água não é considerada potável.

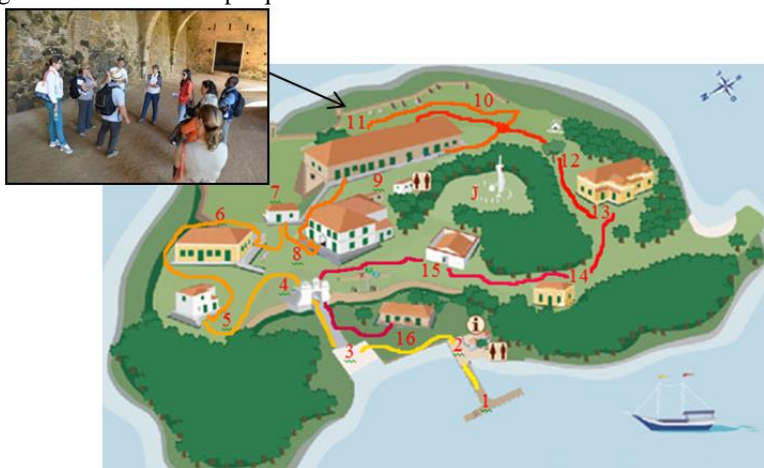
Figura 81: Percurso dos pesquisadores na ilha

Pode-se observar abaixo o percurso realizado no *walkthrough* – figura 81.

Após a visitação, o grupo retornou à lanchonete – nº 16 da figura 81-, onde o pesquisador apresentou as soluções propostas para fortaleza e estas foram discutidas com os especialistas, a fim de verificar a possibilidade de aplicá-las, bem como a definição dos materiais e soluções a serem utilizados – vide figura 82, página 130.

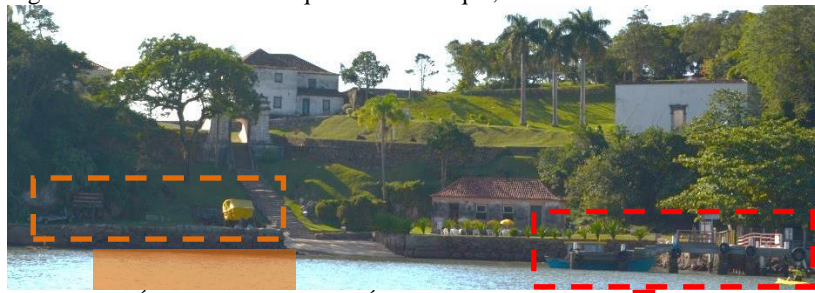
Figura 86 – Locais de embarque e desembarque, vista Oeste da Fortaleza

Legenda: ■ Área para o novo píer ■ Área para praça de recepção ■ Trapiche existente
Fonte: Acervo pessoal, 2013

Na hipótese de manutenção do trapiche atual –vide figura 86 –, especialistas e pesquisador concordaram que o escalonamento da escada de acesso começa em um nível muito alto, em relação ao piso das pequenas embarcações, necessitando de um ajuste. Sua irregularidade, causada pelo escalonamento do acesso, e piso de madeiras com juntas largas (aproximadamente 2cm) dificultam o uso por pessoas com deficiência física, carrinho de bebê ou pessoa com muletas.

O novo píer demarcará a nova entrada da ilha, ao lado da praia do porto – vide figura 86 -, conduzindo o visitante à praça de recepção.

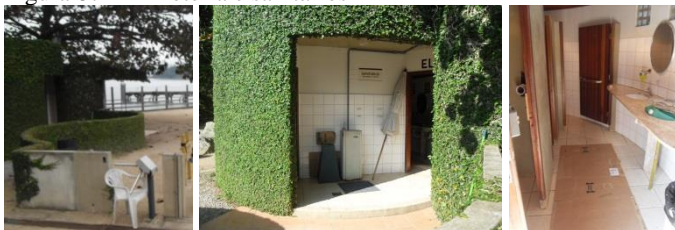
Figura 87 – Bilheteria e sanitários

Quanto à edificação atual– vide figura 87 -, houve um consenso em relação a seu projeto, alegando-se que não conflita com os elementos patrimoniais, porém, necessita de adaptações voltadas à acessibilidade para permitir o uso de pessoas com deficiência.

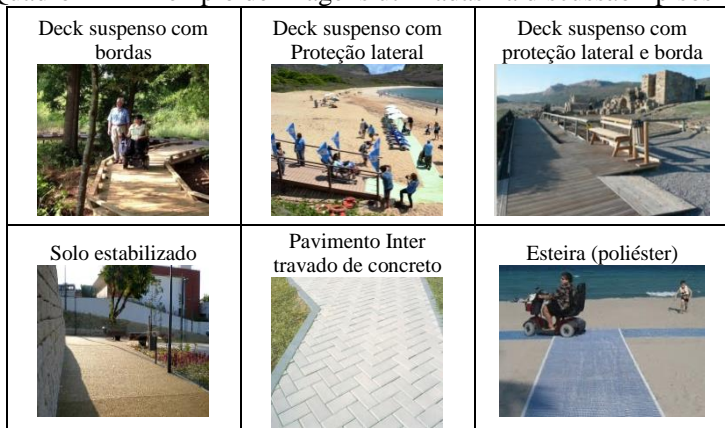
Quadro 11 – Exemplo de imagens utilizadas na discussão - pisos

Tanto o deck plástico quanto o de madeira foram descartados pela existência das juntas, mesmo que o fabricante dos decks plásticos anuncie que são vendidas tapa-juntas, por este motivo, e que as peças plásticas tendem a ser retificadas, facilitando a execução de uma superfície sem irregularidades.

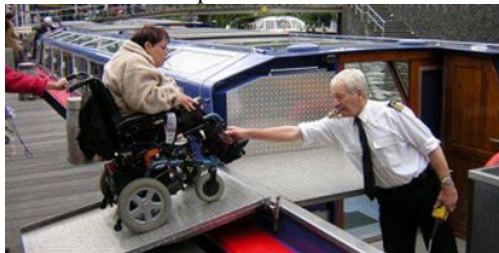
Figura 91 – Barco com plataforma elevatória - Amsterdam

Relatou-se esta questão para salientar a necessidade de se adaptar não só a fortaleza, mas também de exigir que as normas para o transporte acessível de passageiro sejam cumpridas pelas embarcações, fazendo com que estas ofereçam o serviço adequado, a exemplo do que já acontece em diversos países – vide figura 91.

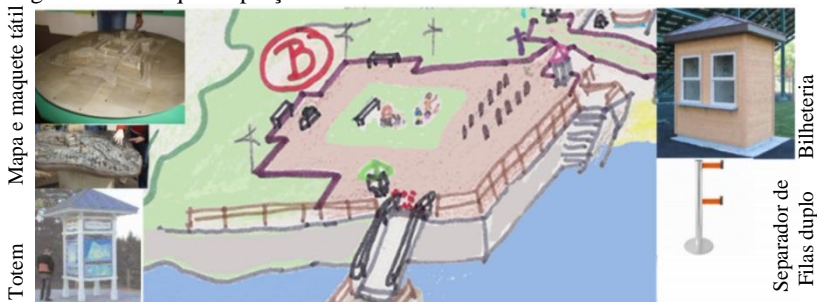
Figura 92 – Croqui da praça

A partir do novo píer chega-se a uma praça de recepção – vide figura 92. Esta foi idealizada em um espaço hoje gramado e sem uso, com a finalidade de criar uma pequena área livre pública onde o visitante, antes de ingressar na fortaleza, terá o primeiro contato com o sítio, identificará os atrativos existentes e poderá optar por conhecer o conjunto naquele momento ou não. O intuito é que esta seja uma área de transição que instigue os cidadãos a conhecer Anhatomirim, a participar das atividades ali ofertadas e que sirva de controle de fluxo dos visitantes, que ingressarão na fortaleza somente após efetuarem a compra do ingresso na bilheteria.

Considerando o novo uso do espaço, sugere-se como novo piso para a praça o deck de madeira plástica, instalado rente ao chão, sobre barrotes, conforme especificação do fabricante, ou o piso intertravado de concreto (paver), assentado na paginação de espinha de peixe ou trama, com guias laterais de contenção, conforme indicação técnica. Ambos são apropriados pela fácil manutenção, baixo custo e reversibilidade, além de servirem como demarcação do caminho e indicação para deficientes visuais, tanto pelo contraste quanto pela diferenciação entre o piso e a grama.

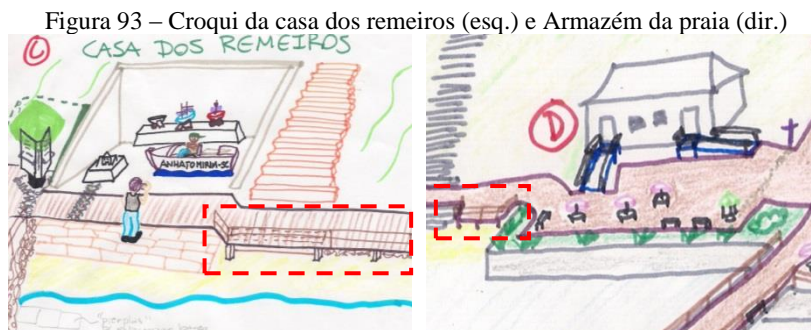
No espaço onde existia a casa dos remeiros, sugere-se a colocação do primeiro totem específico de uma edificação, uma maquete com a réplica da mesma, ambos indicados através das chapas metálicas no solo. O ambiente também pode contar com réplicas das embarcações que fizeram parte do cotidiano da fortaleza, em pequena escala, e uma réplica de um escaler na qual o visitante possa entrar e explorar – vide figura 93.

Entre o espaço da casa dos remeiros e a praia do porto, devido ao desnível existente, deve ser instalado um deck suspenso, com guarda-corpo a duas alturas, a fim de direcionar a passagem de forma segura e confortável, sem prejuízo dos trechos em lioz – vide destaque na figura 93.

O armazém da praia, que atualmente é uma lanchonete, deve abrigar o centro de distribuição dos videoguias e audioguias, além da venda de mapas, livros, multimídias e uma pequena venda de souvenirs. Sua entrada e saída serão por portas diferentes, reativando o uso da segunda porta da edificação e conduzindo o visitante ao funicular que interliga o terrapleno de chegada ao superior – figura 93 (à direita).

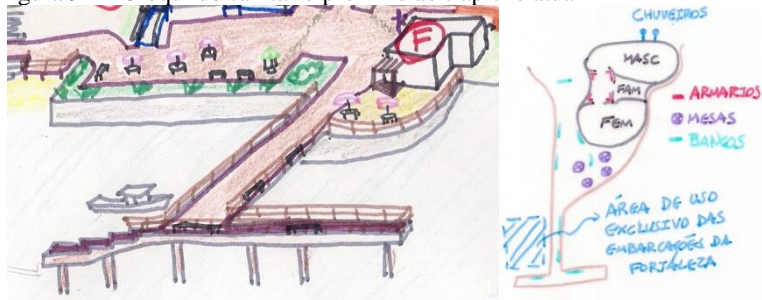
Figura 94 – Croqui do sanitário próximo ao trapiche atual

Instalando-se a nova bilheteria, a existente não se faz necessária, podendo ser demolida e ter sua área aproveitada para a expansão dos sanitários, de forma com que atenda a demanda dos visitantes e se possa adaptá-los para serem acessíveis – vide figura 94.

Uma vez que seja aumentada a área da edificação dos sanitários, garantindo a manutenção das formas circulares do sanitário próximo à entrada, é recomendada a inclusão de um banheiro familiar com trocador e de um espaço para guarda-volumes.

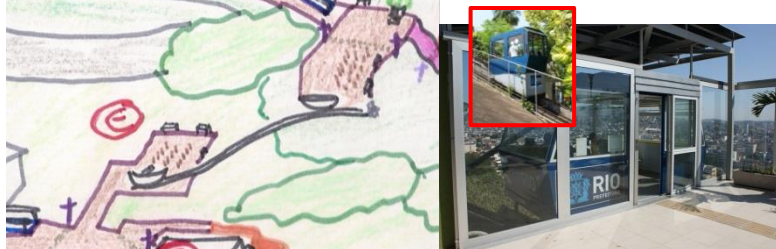
Figura 95 – Croqui do funicular e exemplo

O uso do funicular ou plano inclinado viabilizaria a chegada ao terrapleno superior da ilha, vencendo o que é considerado o pior problema da fortaleza: a diferença entre os terraplenos e entrada pela escadaria da portada – vide figura 95.

Existem diversos funiculares à venda no mercado. Junto ao croqui há um exemplo utilizado no Rio de Janeiro para o acesso à Igreja da Penha – figura 95.

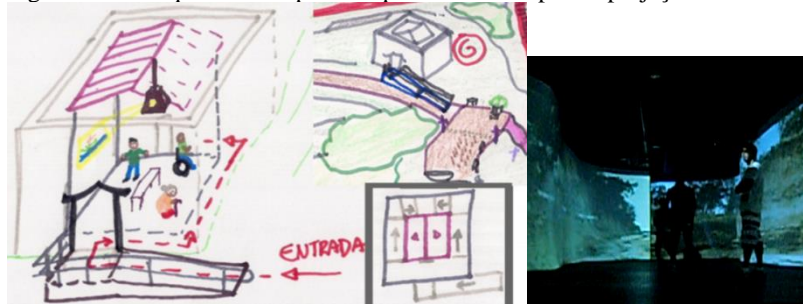
Figura 96 – Croqui do novo paiol da pólvora e exemplo de projeção 360°

Ao chegar ao terraplano superior, indica-se que o novo paiol da pólvora, antigo aquário desativado, seja a primeira edificação a ser visitada. Deve-se projetar em todas as paredes (360°) um vídeo institucional que apresentará a região, a ilha de Anhatomirim, a fortaleza, suas edificações e os atrativos existentes, a exemplo do que existe no centro de interpretação turística em Colônia do Sacramento, no Uruguai – figura 96 (dir)

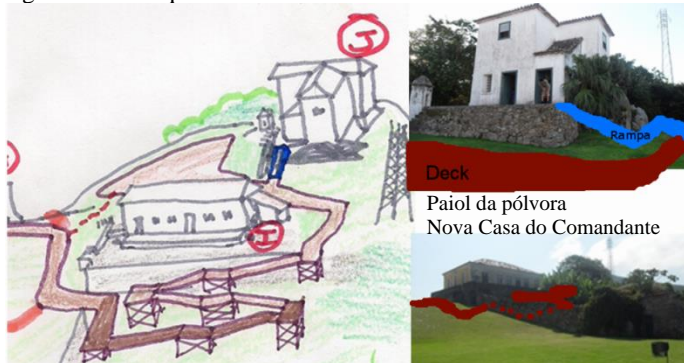
Figura 97 – Croqui da Nova Casa do Comandante e Paiol da Pólvora

A nova casa do comandante, hoje um restaurante desativado, deve ter apresentado, como as demais edificações, seu histórico e maquete ao público. Sua entrada principal se dará por uma rampa que conduzirá o visitante do terrapleno em frente à casa do comandante à nova casa, através de uma abertura já existente na muralha na qual haverá uma rampa em aço patinável, também conhecido como aço corten. Esta rampa conduzirá até o terrapleno entre a nova casa do comandante e o paiol da pólvora, onde se pode construir um deck, com área de estar, a serviço de ambos os edifícios – vide figura 97.

O aço patinável foi escolhido por ser de baixa liga, alta resistência mecânica e à corrosão atmosférica. Esta característica ocorre devido à formação de uma camada protetora de óxido, com tom avermelhado, que adere e protege o material quando exposto a ambientes agressivos, caso da Fortaleza de Santa Cruz (PANNONI, 2013).

A rampa pode contar com cobertura ou não. No caso da opção por cobertura, recomenda-se o policarbonato como material e a pintura da superfície metálica, uma vez que esta terá um maior acúmulo de cloretos, que não serão removidos pela chuva, necessitando de um tratamento da superfície. Optando-se pela não cobertura, é indicado o jateamento da rampa para não ser prejudicada pelo acúmulo de água decorrente das chuvas.

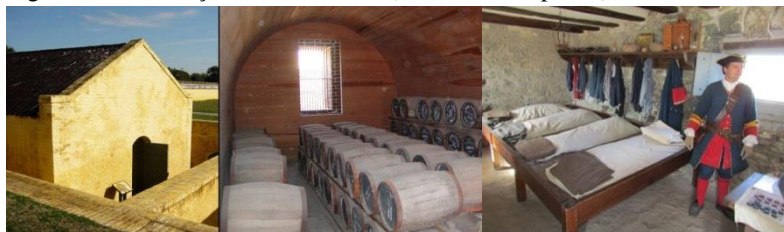
Figura 98 – recriação de ambientes (Catalunha, Espanha). Paiol e dormitório.

A figura 37, no capítulo 2, exemplifica os dioramas existentes no Forte de Copacabana. Observa-se, na imagem, que estes estão protegidos por vidro e não permitem aos visitantes explorá-los de outra forma que não a visual. Sabe-se que o contato com os objetos expostos tem-se demonstrado como um excelente estímulo para o aprendizado de crianças e deficientes cognitivos, além de auxiliarem na compreensão dos deficientes visuais. Com isto, recomenda-se que os dioramas sejam similares aos da figura 98, permitindo a interação dos visitantes com os dioramas.

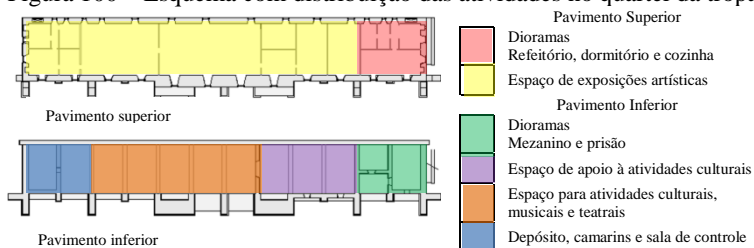
Figura 100 – Esquema com distribuição das atividades no quartel da tropa

Como mencionado aos especialistas, acredita-se que o melhor uso para o pavimento superior do quartel da tropa será a recriação dos ambientes do refeitório, dormitório e cozinha, por meio de dioramas situados em um dos extremos do andar superior, e a destinação do restante do espaço a exposições temporárias – vide figura 100 – pavimento superior, dioramas (em rosa na figura) e exposições (em amarelo).

O ambiente (em roxo) entre o alpendre (em laranja) e a prisão (em verde) pode ser aproveitado para a venda de artigos relacionados ao evento em andamento ou alimentos prontos e bebidas. Quando não estiver sendo utilizado para suporte a eventos, pode ser um espaço para exposições fotográficas, por exemplo, ou outros usos culturais que não necessitem de intervenções no espaço físico da sala – vide figura 100.

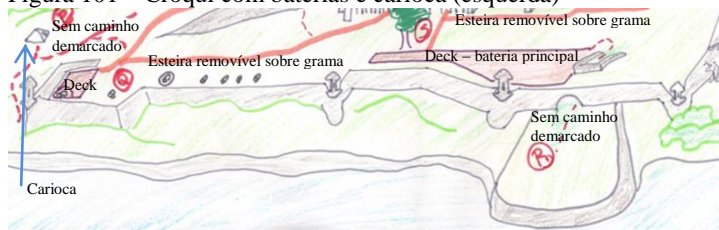
Figura 101 – Croqui com baterias e carioca (esquerda)

No maior deck da bateria principal (vide figura 101 – lado direito) deve ser prevista a colocação do totem informativo e maquete, além de mobiliário para descanso e contemplação.

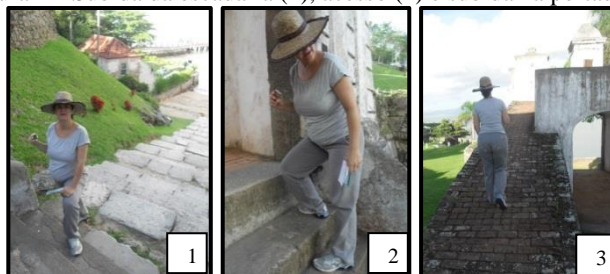
Figura B– Subida da escadaria (1), acesso (2) e subida na portada (3)

Ao transpor a portada, parou para escolher que caminho seguir. Questionou se poderia subir na portada, o que ocorre com frequência apesar do perigo de queda –vide figura B.

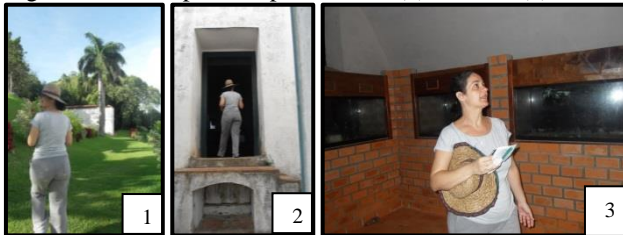
Figura C – Novo paiol da pólvora, ida (1), entrada (2) e dentro (3)

Durante a caminhada, comentou que deveria ser executado um piso, pois a grama é irregular e pode causar desequilíbrio em gestantes e pessoas idosas – figura C.

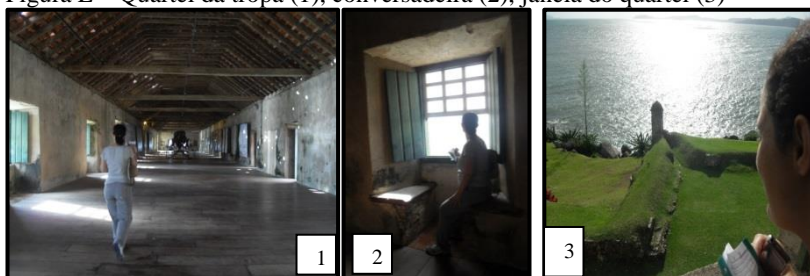
Figura E – Quartel da tropa (1), conversadeira (2), janela do quartel (3)

Visitando o espaço interno do quartel – vide figura E -, sugeriu que retratassem como era o cotidiano da tropa no ambiente, por meio de um ‘museu histórico’ onde se pudesse compreender como os soldados dormiam e se comportavam no dia-a-dia do quartel. Por ser uma área grande, sugeriu que o restante do espaço seja destinado a exposições itinerantes, apresentações musicais ou qualquer outra atividade que instigue o público a conhecer a fortaleza. Disse: “[...] quando alguém perguntar o que tem lá em Anhatomirim, você poderá responder que tem um museu de artes legal, vai ter um show, sei lá? Isso movimentaria o lugar, dá vida a ele”.

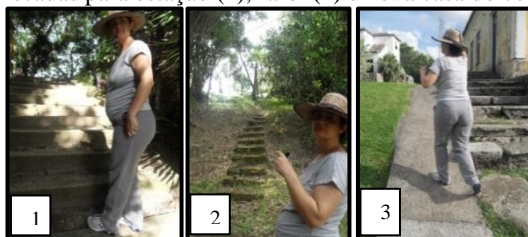
Figura G – Escadas para estação (1), farol (2) e nova casa do comandante (3)

A gestante seguiu em direção à estação radiotelegráfica e questionou porque não fizeram uma escada melhor, referindo-se à escada que há no caminho com estrutura em concreto, preenchida com terra, com espelhos de alturas similares, porém com degraus de tamanhos variados –vide figura G (1). Passou pela usina, a escada que leva ao farol e retornou a área próxima da portada onde fica o paiol da pólvora que deveria ter encontrado anteriormente. Demonstrando cansaço ao caminhar em busca da prainha, comentou que tem curiosidade em conhecer o farol, mas deixará para outra oportunidade. Ao passar pela nova casa do comandante disse: “Vou subir pela rampinha que é bem melhor [figura G3]. Olha só, outro paiol da pólvora. Não era esse que eu tinha que achar não? Aquele parece mais um paiol da pólvora (risos)!”.

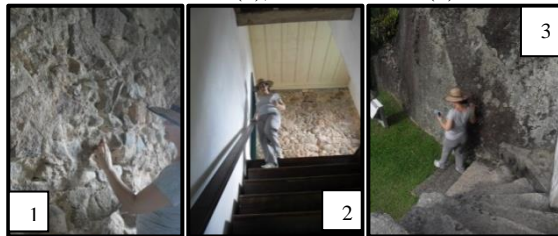
Figura H – Parede reembrechada (1), escada interna (2) e externa (3) do paiol

Retornando ao térreo, comentou que a escada que leva ao andar superior possui o espelho muito alto. Sendo perigosa para os visitantes, fato que se agrava, pois os mesmos costumam carregar bolsas e outros pertences que atrapalham o equilíbrio. “Esta escada até tem um corrimão (interna) que facilita, mas a outra precisava de um corrimão (externa), principalmente para os idosos.” – vide figura H.
