UNIVERSIDADE FEDERAL DE SANTA CATARINA
CENTRO TECNOLÓGICO DE JOINVILLE
CURSO DE ENGENHARIA NAVAL

TERMOGRAFIA APLICADA A DETECÇÃO DE VAZIOS EM LAMINADOS

Trabalho apresentado como requisito para obtenção do título de bacharel no Curso de Graduação em Engenharia Naval do Centro Tecnológico de Joinville da Universidade Federal de Santa Catarina.

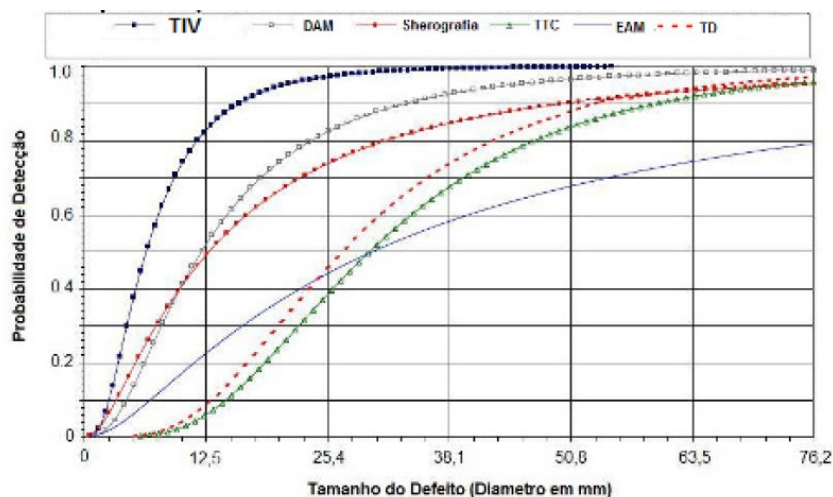
A figura 1 ilustra a relação entre várias probabilidades de detecção de danos utilizando END e a dimensão dos defeitos ou danos encontrados. No gráfico estão as seguintes técnicas: TIV, detecção automática manual (DAM), sherografia, teste de impacto computadorizado (TIC), escaneamento acústico móvel (EAM) e TD. Pode-se observar que a TIV se destaca como a mais eficiente com aproximadamente 100% de detecção para defeitos maiores de 30mm.

Figura 1 – Probabilidade de detecção de danos em laminados para vários métodos de END

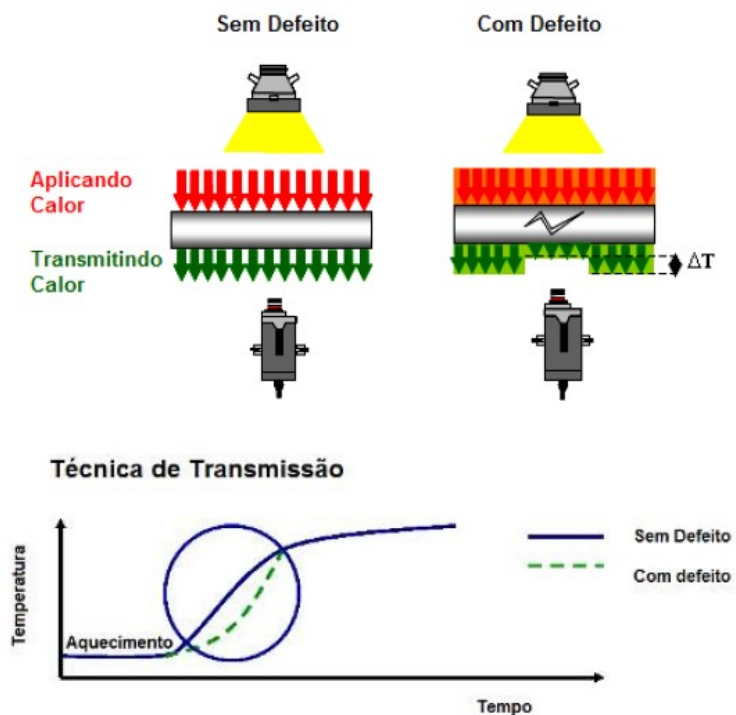
A figura 4 representa dois corpos em análise por TIV, um corpo sem defeito e outro corpo com defeito. O calor então se acumula na região de análise da câmera, pois o defeito reduz a capacidade do material transportar calor, e assim ela identifica um ponto quente. O ponto quente é identificado pela câmera térmica porque a análise é feita por reflexão, se a inspeção é realizada por transmissão, a câmera identificará um ponto frio na região de dano ou defeito, representado na figura 5.

A figura 4 apresenta um aquecimento por pulso rápido, mas no caso de um ciclo de aquecimento longo, denomina-se termografia por aquecimento contínuo (figura 5). Esses dois diferentes métodos podem ser observados nas curvas de temperatura pelo tempo na superfície inspecionada para o material íntegro e para o material com dano ou defeito. Ainda, se o material for inspecionado por aquecimento contínuo, e o material for analisado novamente durante o resfriamento natural, é considerado inspeção termográfica por resfriamento contínuo.

Figura 5 – TIV em modo de inspeção por transmissão

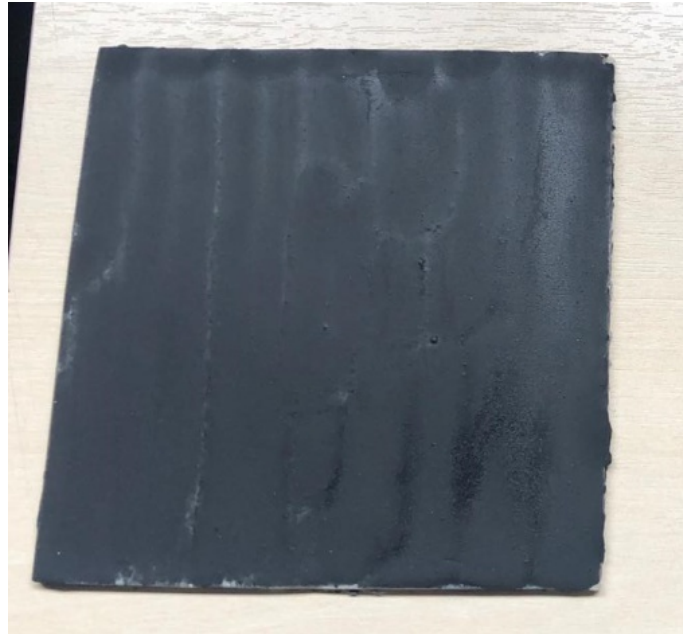
A emissividade do gel coat ortoftálico é baixa para análises com a câmera térmica, essa baixa emissividade pode levar a resultados errôneos ou não confiáveis. Para obter resultados mais precisos e confiáveis, foi utilizada uma tinta de alta emissividade na superfície que será feita a medição pela câmera. Além de a medição ser realizada numa superfície de emissividade mais elevada, a tinta também tem a função de uniformizar a emissividade da superfície. A figura 18 apresenta o laminado que será utilizado no teste preliminar com a presença da tinta na superfície.

Figura 18 – Laminado com a tinta de alta emissividade

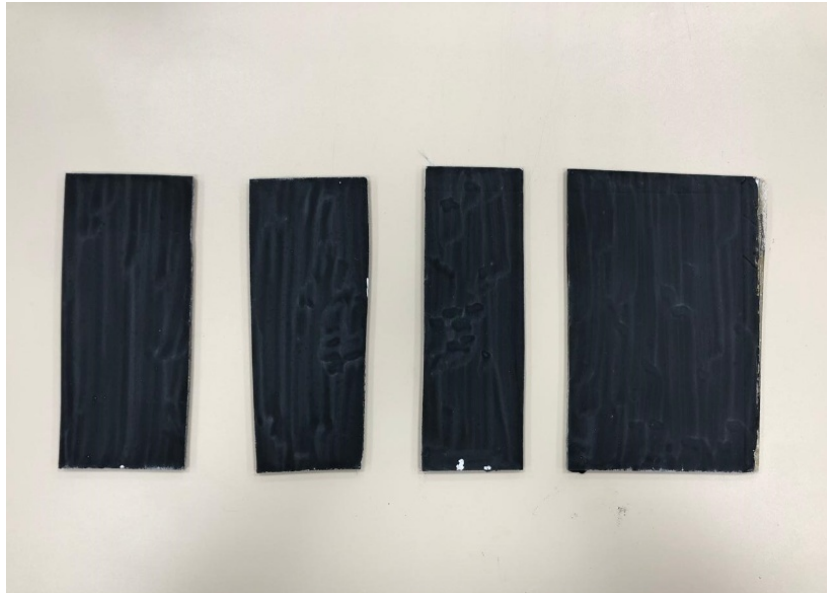
Como o vazio de 40mm já foi identificado no teste preliminar, a sequência de testes será para os laminados com vazios de 30, 20, 10 e 5mm. Após o corte do laminado, foi separado um laminado com um vazio para cada um dos quatro tamanhos diferentes. A última etapa antes da análise com a câmera foi a pintura de cada laminado com a tinta de alta emissividade. Os laminados prontos para a análise térmica podem ser observados na figura 21.

Figura 21 – Laminados com vazios de 30, 20, 10 e 5mm, respectivamente

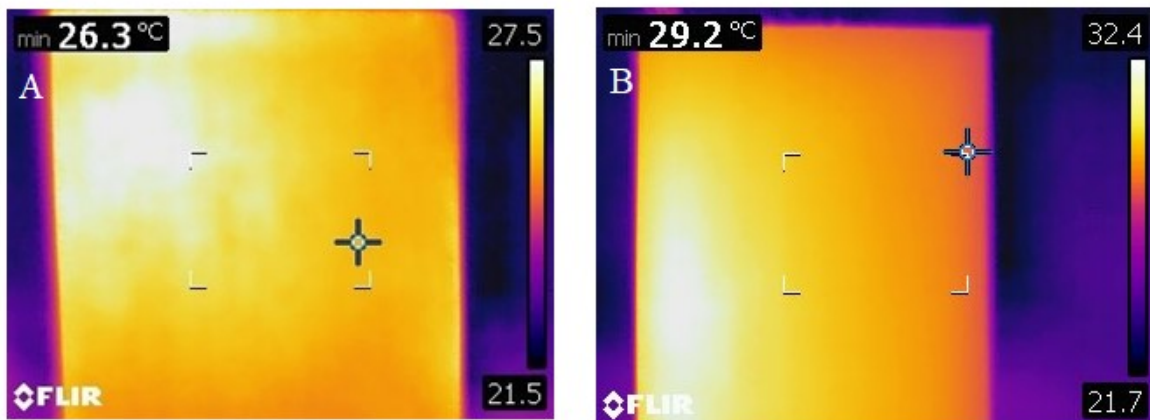
O primeiro laminado a ser analisado foi o laminado com defeito de 30mm, em seguida a análise seguiu para os laminados com vazio de 20, 10 e 5mm, respectivamente. A Figura 22 corresponde a análise de 30mm, a Figura 23 a análise de 20mm, a Figura 24 a análise de 10mm e por fim, a Figuras 25 a análise de 5mm. A primeira figura de cada teste é a foto térmica antes do aquecimento e a segunda figura é uma das fotos durante o resfriamento para identificação do vazio, onde também está presente a escala do laminado e do defeito.

Figura 25 – Teste para o vazio de 5mm de diâmetro: a) Amostra sem pré aquecimento, b) Amostra com 1 minuto de aquecimento

Para os testes de identificação de defeitos tanto para 10mm quanto para 5mm, os defeitos não foram capturados pela câmera durante o resfriamento dos laminados, como pode ser observado na Figura 24 e 25. Durante o início do aquecimento do material, quando a
