UNIVERSIDADE FEDERAL DE SANTA CATARINA  
CENTRO TECNOLÓGICO DE JOINVILLE  
CURSO DE ENGENHARIA CIVIL DE INFRAESTRUTURA

ANÁLISE COMPARATIVA DA RESISTÊNCIA À TRAÇÃO NA FLEXÃO DE  
ARGAMASSA ARMADA COM AÇO E COM FIBRA DE VIDRO

Trabalho apresentado como requisito para obtenção do título de bacharel no Curso de Graduação em Engenharia Civil de Infraestrutura do Centro Tecnológico de Joinville da Universidade Federal de Santa Catarina.

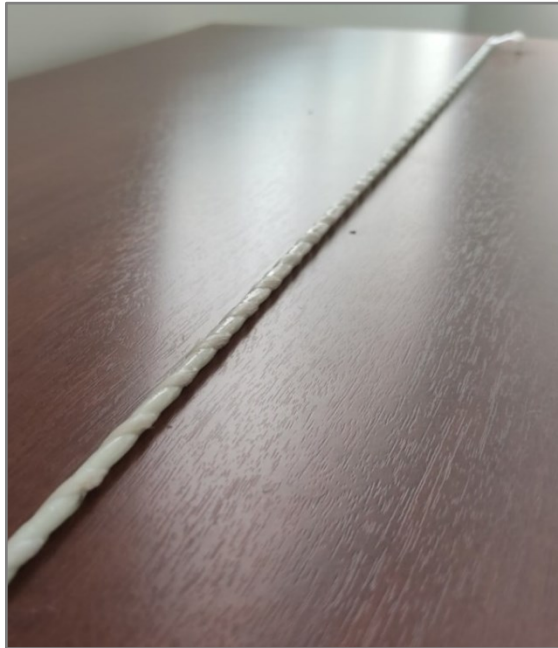
Figura 01 – Vergalhão de fibra de vidro.

Os vergalhões de fibra de vidro também são conhecidos como GFRP (*Glass Fiber Reinforced Polymer*), os quais são barras constituídas de materiais compósitos reforçados com fibra de vidro. De acordo com Ineia et al. (2021), as barras de fibra de vidro possuem propriedade anisotrópica, ou seja, apresentam diferentes características física ou mecânica em diferentes direções, para o GFRP quer dizer que têm uma excelente resistência à tração quando solicitado no sentido longitudinal das fibras, porém isso pode interferir na aderência ao concreto e na resistência ao cisalhamento. Pode-se observar esse material na figura 01.

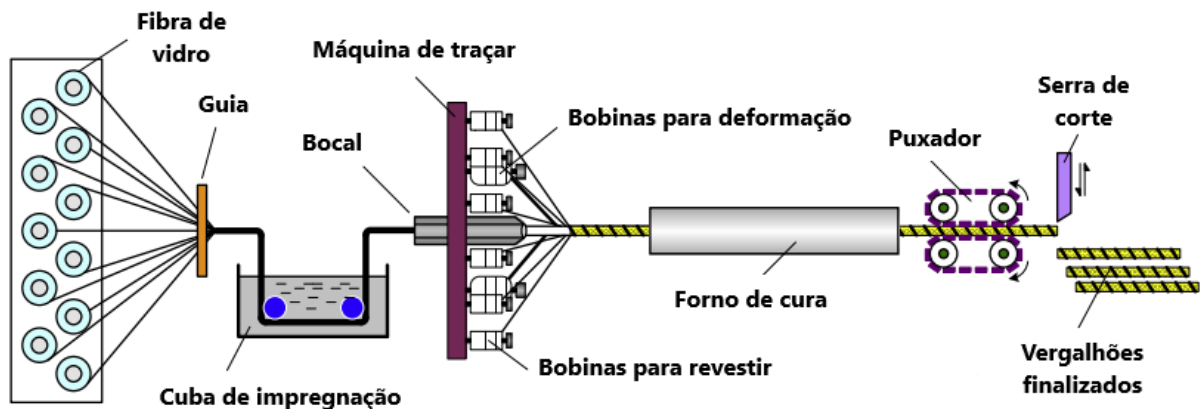
Figura 03 – Processo de fabricação do GFRP.

Conforme Moura (2021), a fabricação desse material realiza-se pelo processo de pultrusão, onde as fibras são imersas em uma cuba de impregnação com catalizador e aditivos, tendo-se a junção da fibra de vidro com a resina polimérica (resina de poliéster). Em seguida, passa-se por um bocal que define o diâmetro do vergalhão, logo após, é traçado para obter as nervuras na sua superfície, e depois, coloca-se em um forno de cura para reticulação da resina polimérica. Por fim, passam por um puxador por fricção, e são cortados com a metragem desejada para o consumidor final. Essas etapas da construção dos GFRP podem ser vistas na figura 03.

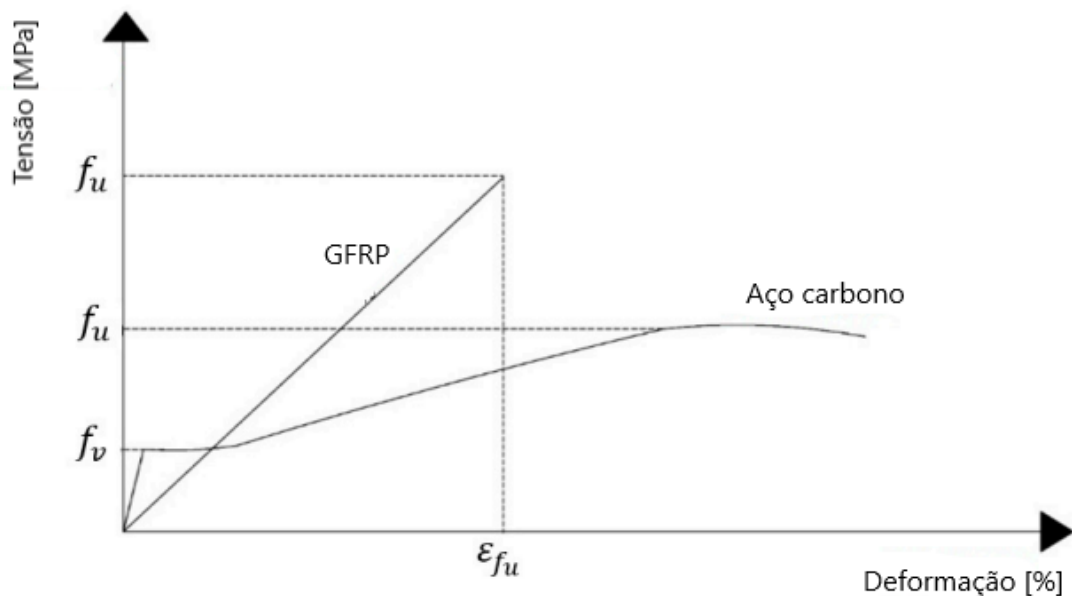
Gráfico 01 – Tensão x Deformação

Além disso, pode-se observar pelo gráfico 01, o qual mostra o comportamento dos materiais, em que o vergalhão de fibra de vidro não possui uma clareza em relação ao seu limite de escoamento, ou seja, não se tem uma região elástica desse material até a ruptura, no gráfico isso é representado pela reta crescente, e mostrado pelo ponto de intersecção da tensão última do material ( $f_u$ ) com a deformação em relação à tensão última do material ( $\epsilon_{fu}$ ). Ao contrário do GFRP, o aço possui um limite de escoamento definido, como pode ser observado no gráfico 01 em que há uma região de escoamento mostrado pela reta formada pelo ponto de intersecção da tensão admissível do material ( $f_v$ ) com a deformação em relação à tensão admissível do material ( $\epsilon_v$ ), e logo após, há o rompimento do material, ou seja, passa para a fase plástica do material.

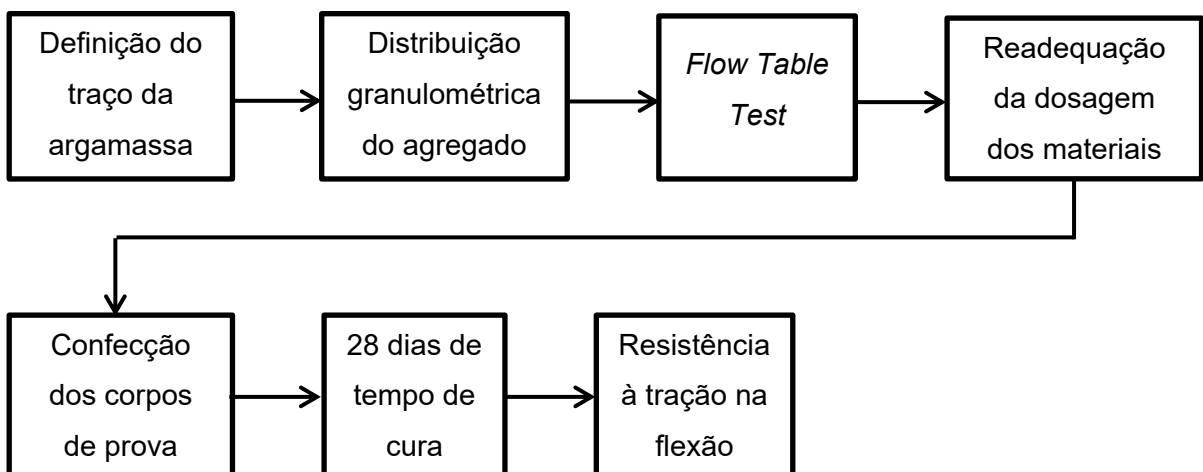
Figura 05 – Fluxograma do método do trabalho.

Devida à limitação do tamanho de molde, optou-se por realizar a mistura de argamassa para confeccionar os corpos de prova (CP's), adaptada da norma NBR 16541/2016. Foram confeccionados no total 20 CP's, sendo 10 CP's armados com tela de vergalhão de fibra de vidro e 10 CP's armados com tela de vergalhão de aço. E para a realização dos mesmos, teve-se que utilizar os seguintes materiais, Cimento Portland, agregado miúdo, água, vergalhão de fibra de vidro e vergalhão de aço. A seguir, tem-se uma explanação desses materiais, assim como, os métodos utilizados. O fluxograma do método desse trabalho pode ser observado na figura 05.

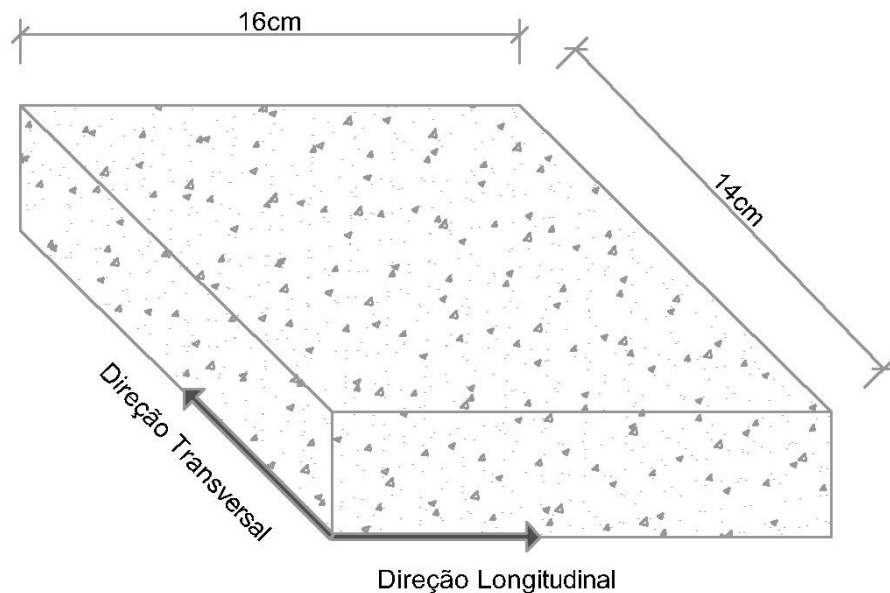
Figura 10 – Perfil isométrico do corpo de prova prismático.

A fim de uma melhor compreensão das direções e dimensões dos CP's, com o auxílio do *software* AutoCAD, desenhou-se a figura 10, a qual mostra a definição das direções e as respectivas dimensões dos CP's. Estabeleceu-se que a armadura disposta ao longo da dimensão de 14 cm, definiu-se como armadura na direção longitudinal do corpo de prova, e conseqüentemente, a armadura disposta ao longo da dimensão de 16 cm, determinou-se como armadura na direção transversal do corpo de prova.

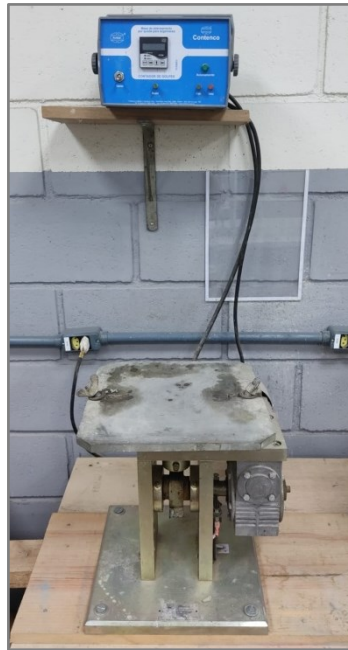
Figura 12 – Mesa de adensamento.

Para a montagem dos CP's seguiu-se a norma ABNT NBR 13279/2005, e utilizou-se a mesa de adensamento a fim de se ter um melhor adensamento da argamassa no molde, ao invés de realizar de forma manual. Desse modo, primeiro aplicou-se uma camada de argamassa de aproximadamente 0,5 cm no molde e foi acionada 30 quedas na mesa de adensamento, a qual pode ser vista na figura 12. Logo após, inseriu-se a tela de vergalhão de fibra de vidro sobre a argamassa, como pode ser observado na figura 13, e em seguida, colocou-se o restante da argamassa no molde, e aplicou-se novamente 30 quedas na mesa. Por fim, para dar um acabamento final, realizou-se o rasamento do corpo de prova com o auxílio de uma régua metálica. O mesmo procedimento foi feito para a montagem dos CP's armados com a tela de vergalhão de aço, como é mostrado pela figura 14. E

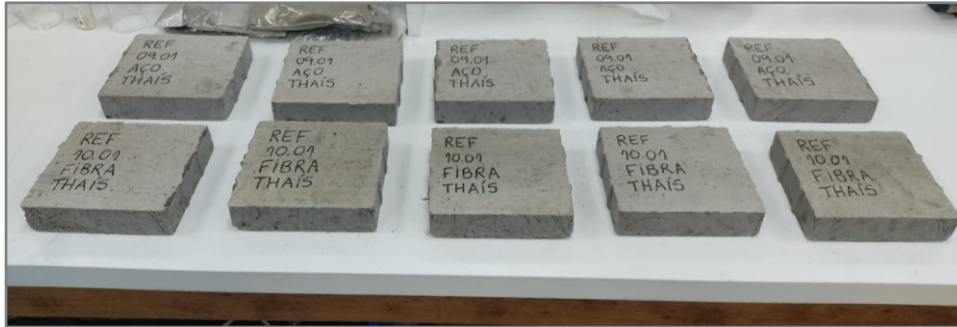
Figura 16 – CP's desmoldados após 48h.

Na figura 16 pode-se observar 5 CP's armados com vergalhão de fibra de vidro e 5 CP's armados com vergalhão de aço, todos com o traço de referência e desmoldados após 48h de tempo de cura. Após isso, os CP's foram identificados com o traço, a data de confecção e o tipo de vergalhão, e depois foram mantidos no laboratório em temperatura ambiente por 28 dias, para que assim, pudesse ter o tempo de cura para que posteriormente fossem realizados os ensaios no estado endurecido da argamassa. O período para desmolde e tempo de cura foi seguido conforme a norma ABNT NBR 13281-1/2023.

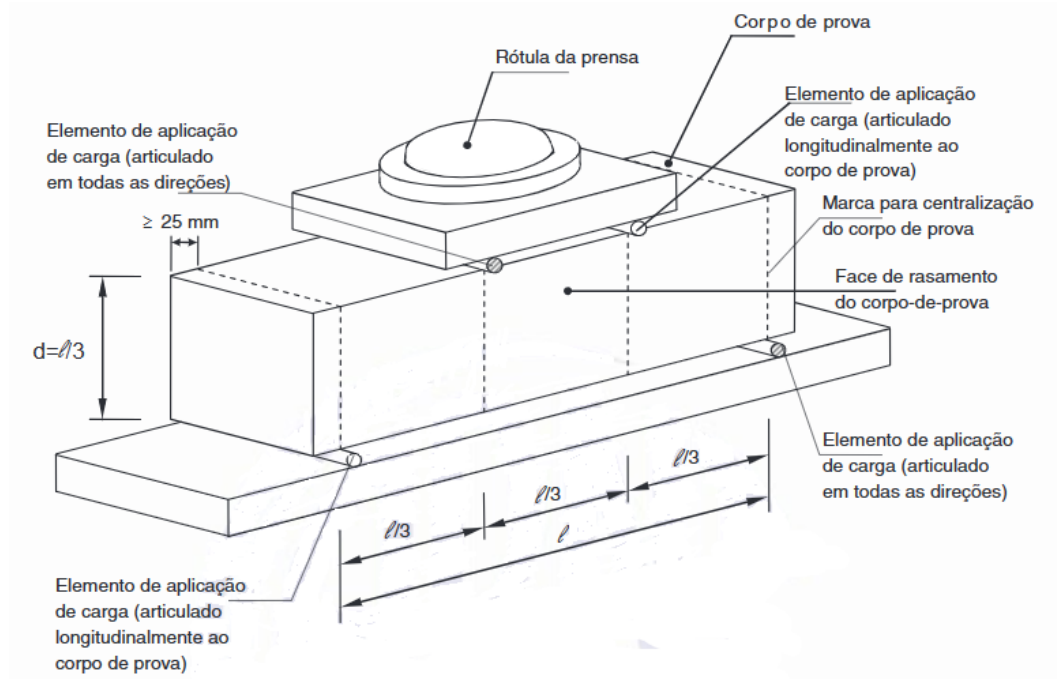
Figura 20 – Suportes para realizar o ensaio de resistência à tração na flexão.

Para verificar a resistência à tração na flexão dos CP's, os mesmos foram submetidos ao rompimento após 28 dias de cura. O equipamento de suporte utilizado nesse ensaio foi para CP's no formato prismático, como pode ser observado na figura 20, e essa resistência é calculada através da norma ABNT NBR 12142/2010, pela equação 04, onde multiplicou-se por 1000 para passar de  $\text{kN/mm}^2$  para  $\text{MN/m}^2$  (MPa), e multiplicou-se por 9,81 para converter de tonelada força para quilonewton, pois no equipamento em que foi rompido os CP's a unidade de medida era tonelada força.

Primeiro realizou-se o ensaio de tração na flexão em três pontos. Através da figura 22-A, pode-se observar o suporte inferior utilizado para esse ensaio, o qual possui dois elementos articulados (dois roletes) e espaçados 11 cm entre si (esse seria o comprimento  $l$  representado na figura 20), e na figura 22-B tem-se o suporte superior que foi utilizado, o qual tem dimensão 4x4 cm e ficou posicionado de forma

Em um segundo momento, realizou-se o ensaio de tração na flexão em quatro pontos. Nesse formato de rompimento, optou-se por utilizar dois suportes superiores com tamanho 4x4 cm, como pode-se observar na figura 24, se assemelhando melhor a figura 20, e com dois pontos de aplicação da carga axial. Esses dois suportes superiores foram posicionados de forma perpendicular ao eixo horizontal da placa. Pela figura 25 pode-se observar o equipamento utilizado para romper os CP's à tração na flexão em quatro pontos.

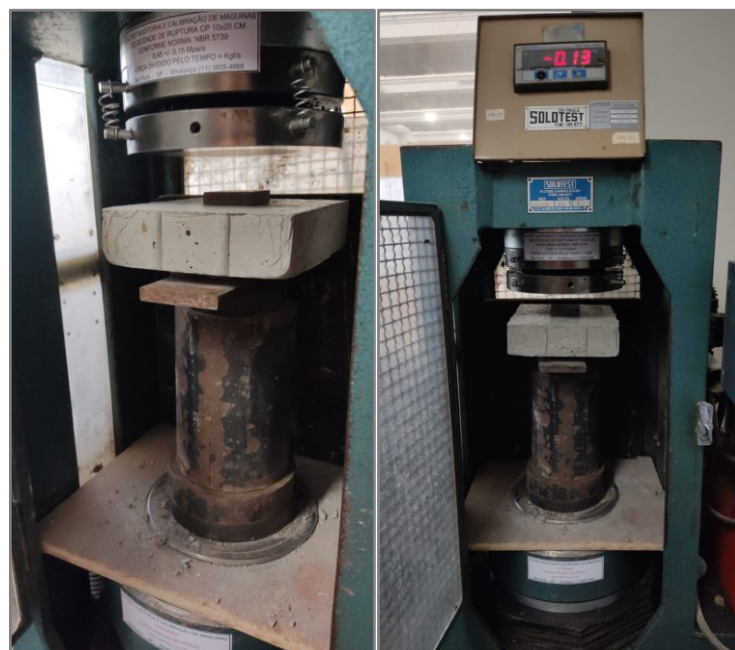
Figura 23 – Equipamento para romper os CP's à tração na flexão em três pontos.

Para romper os CP's, utilizou-se um equipamento constituído por um prensa hidráulica, conforme mostra na figura 23. Aplicou-se a carga no elemento de suporte superior, exatamente no centro do corpo de prova, fazendo com que gerasse uma carga axial. Essa carga foi aplicada de forma contínua até o momento que em rompeu-se o corpo de prova, nesse instante parou-se a máquina e anotou-se a força registrada, para que depois esse valor fosse aplicado na equação 04.

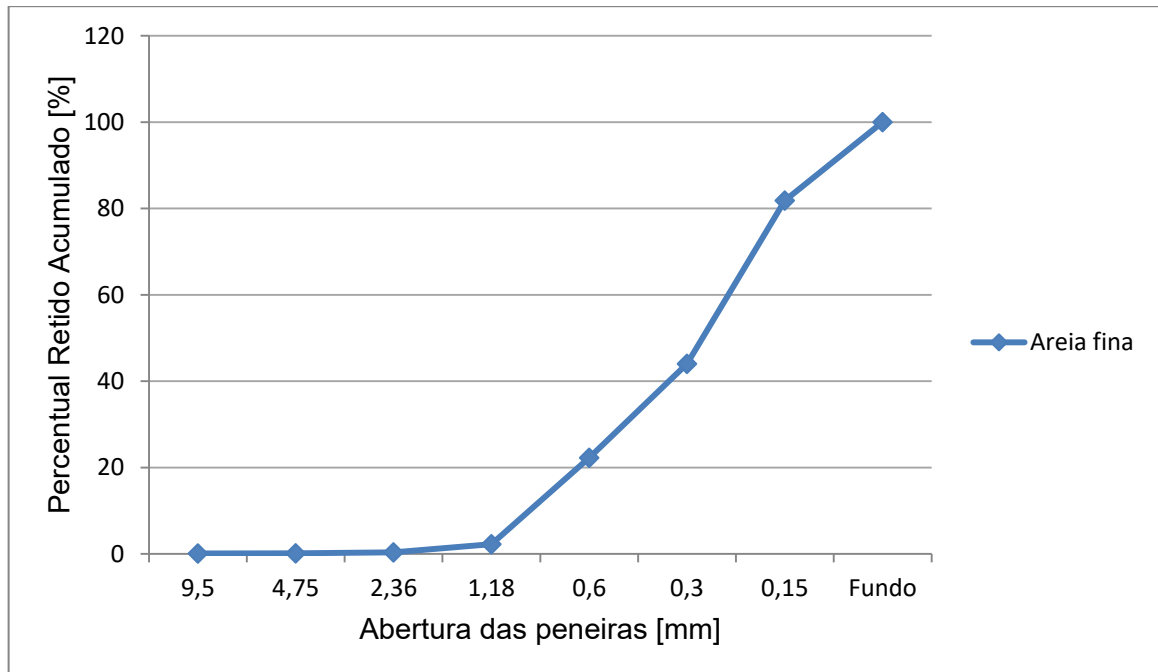
Gráfico 06 – Curva Granulométrica do agregado miúdo.

com o eixo vertical, ou seja, propicia melhor resistência mecânica aos CP's, pois possui uma graduação contínua na sua composição. Também percebeu-se pelo gráfico 06 que os maiores percentuais retidos acumulados encontram-se nas peneiras com aberturas menores, o que significa que a areia é realmente fina.

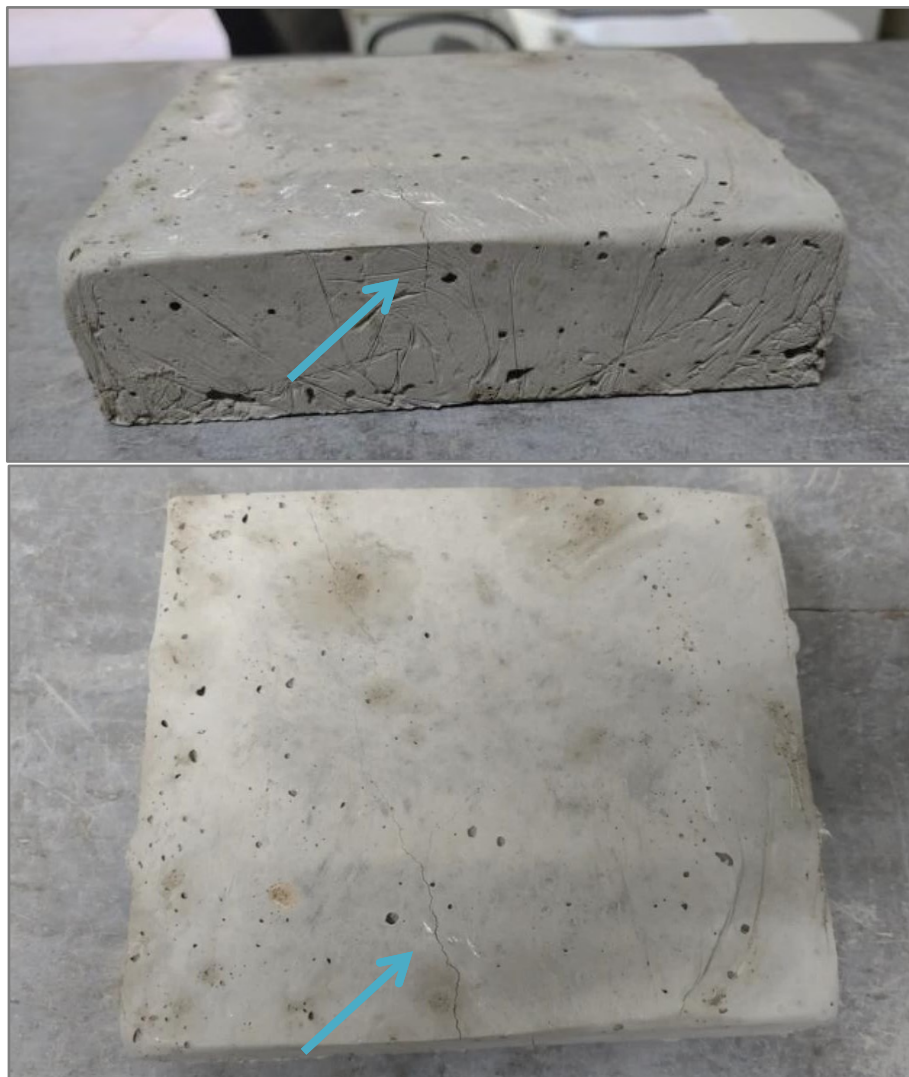
Figura 27 – Rompimento com armadura de aço com visão inferior do corpo de prova.

No ensaio de flexão em três pontos aplicou-se somente um ponto de carga axial. Para a placa armada com aço, tem-se a figura 27, a qual mostra a placa após o rompimento, o comportamento da fissura foi localizado na região central inferior do corpo de prova e perpendicular ao eixo horizontal do corpo de prova, todos os CP's se comportaram dessa forma, esse já era o comportamento esperado, sabendo-se que a tensão máxima encontra-se no ponto de aplicação da carga axial. A flecha azul na figura 27 indica a fissura apresentada, sendo que a mesma tem espessura de grandeza milimétrica, quase que imperceptível na placa com armadura de tela de aço. Além disso, percebeu-se a presença de poros na superfície do corpo de prova.

Pode-se observar também que alguns CP's apresentaram algumas "ranhuras" em sua superfície, isso se deve ao fato como foi montado os CP's, e não é nenhuma característica que se deve levar em consideração ao comportamento do corpo de prova, e sim, somente uma questão de aparência, ou seja, é só uma questão estética do corpo de prova.

Nesse formato de rompimento todas as fissuras ocasionadas nos CP's apresentaram-se na direção transversal do corpo de prova, esse comportamento já era o esperado, visto que a aplicação de carga foi ao longo da direção longitudinal dos CP's. Por isso, a presença das fissuras em todos os CP's se deu na direção transversal, e nessa forma de rompimento teve-se somente uma fissura em cada corpo de prova.

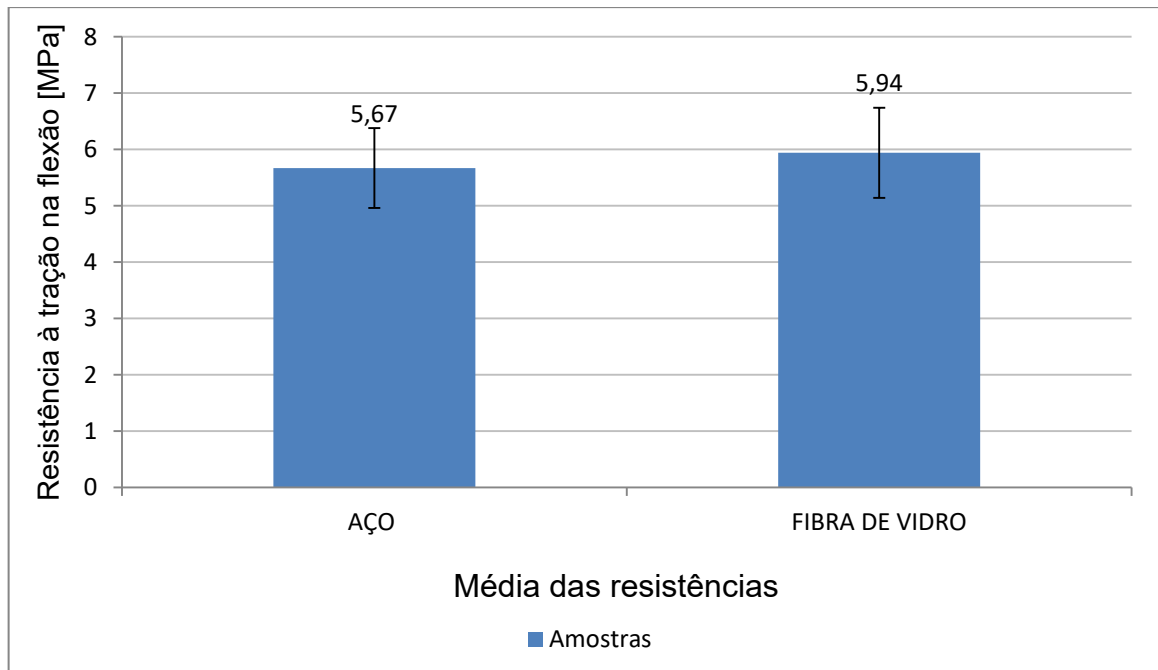
Gráfico 07 – Resistências à tração na flexão aos 28 dias de cura dos CP's para flexão em três pontos.

Na tabela 05 mostram-se os valores obtidos da resistência à tração na flexão em três pontos dos CP's aos 28 dias de cura. E também, indicam as médias para os CP's armados com aço e com fibra de vidro, juntamente com o desvio padrão de cada média. Esses dados também podem ser observados no gráfico 07.

Ainda quase não se tem literatura sobre isso, mas os resultados esperados foram alcançados, percebeu-se que a resistência à tração na flexão para os CP's armados com tela de vergalhão de fibra de vidro foi 5% superior em relação aos CP's armados com tela de vergalhão de aço. Pois, os CP's armados com tela de vergalhão de fibra de vidro apresentaram uma média da resistência à tração na flexão igual a 5,94 MPa, enquanto que os CP's armados com tela de vergalhão de aço obtiveram uma média da resistência à tração na flexão igual a 5,67 MPa.

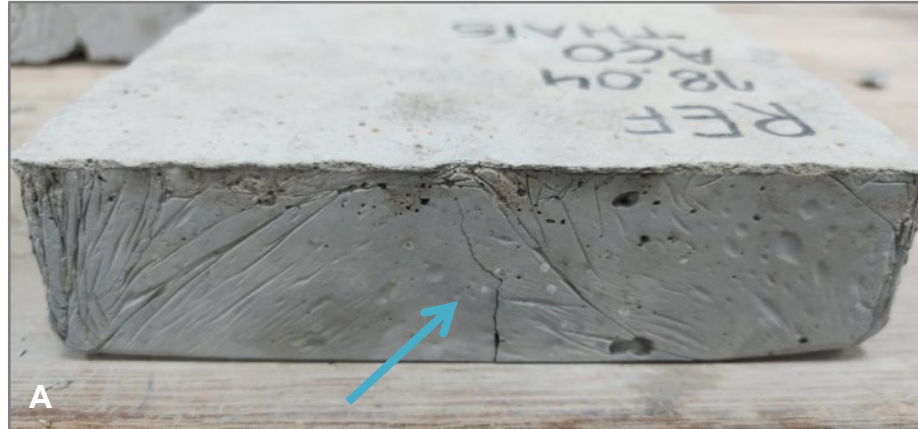
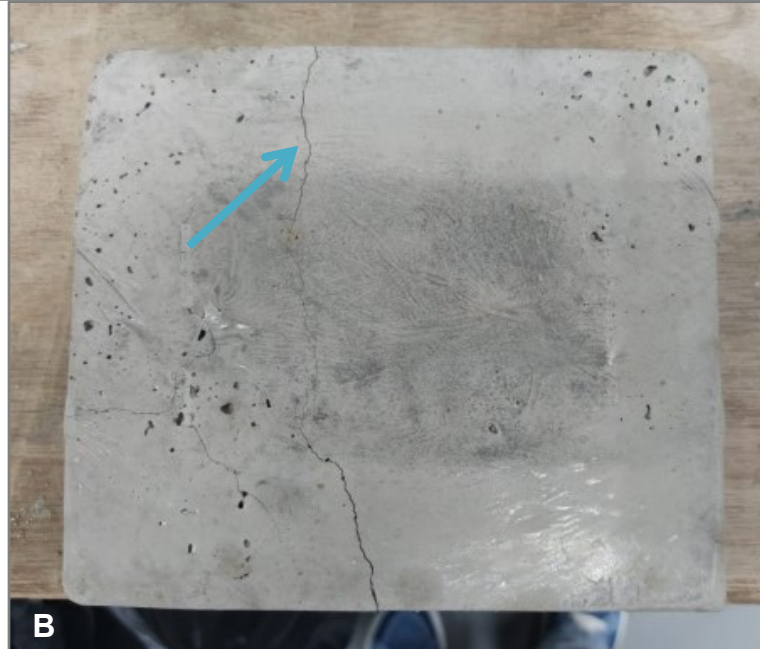
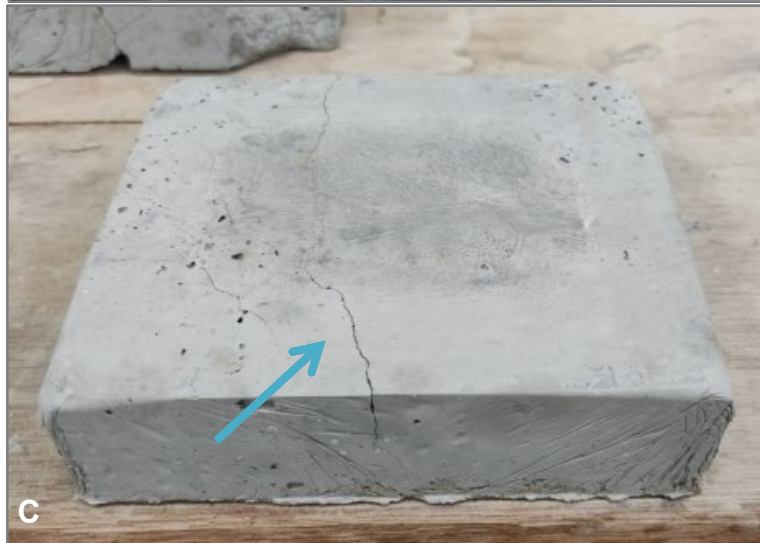
Figura 29 – A) Rompimento com armadura de aço com visão lateral do corpo de prova; B) e C) Rompimento com armadura de aço com visão inferior do corpo de prova.

A seguir são apresentados os CP's rompidos através do ensaio de flexão em quatro pontos, o qual foi aplicado dois pontos de carga axial nos CP's. O rompimento das placas armadas com tela de vergalhão de aço pode ser observado nas figuras 29 e 30. Na figura 29 percebeu-se que a fissura foi localizada na região central inferior do corpo de prova e perpendicular ao eixo horizontal do corpo de prova, além disso, percebeu-se também a presença de poros na superfície da placa. Já a figura 30 apresentou tanto fissura de flexão (fissura perpendicular ao eixo horizontal da placa), quanto fissura de cisalhamento (fissura que forma um ângulo de aproximadamente 45° com o eixo horizontal da placa e tende a percorrer o caminho mais próximo ao ponto de carga).

As flechas na cor azul indicam as fissuras de flexão nos CP's, e as flechas na cor verde indicam as fissuras de cisalhamento nos CP's, Todas as fissuras sejam indicadas pelas flechas em azul ou em verde, foram localizadas na região inferior, e na direção transversal dos CP's. Essas fissuras tiveram espessura de grandeza milimétrica.

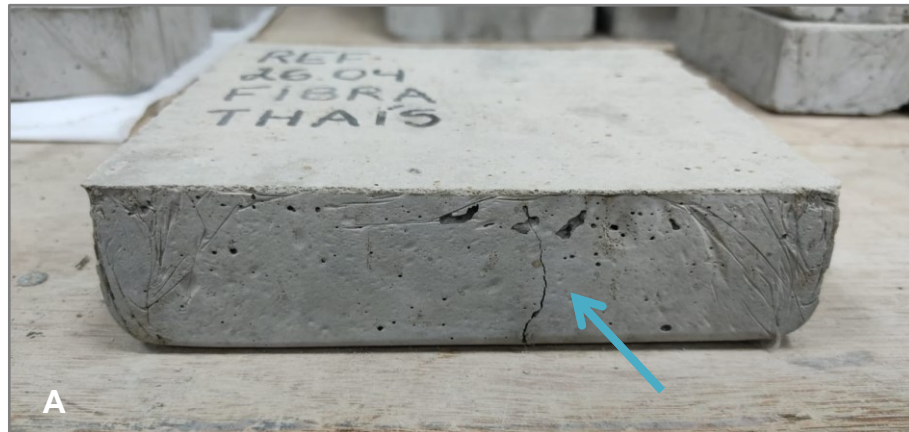
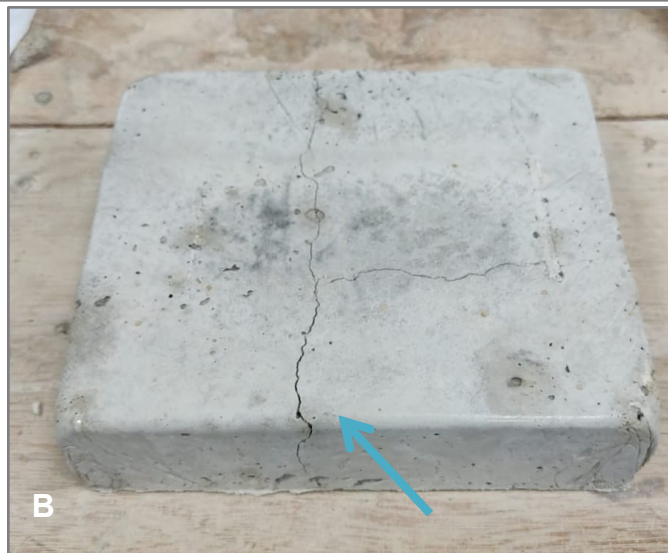
Figura 32 – A) Rompimento com armadura de fibra de vidro com visão lateral; B) e C) Rompimento com armadura de fibra de vidro com visão inferior do corpo de prova.

As fissuras apresentadas nas figuras 32, 33 e 34 foram fissuras localizadas na região central e inferior dos CP's. e perpendiculares ao eixo horizontal dos CP's. Todas as fissuras encontraram-se na direção transversal das placas. As flechas em azul mostram as fissuras de flexão. Em relação as cores utilizadas para as flechas foi apenas uma forma de identificar os tipos de fissuras, para que assim, pudesse ser diferenciada uma fissura da outra. Os 10 CP's que foram utilizados nesse formato de rompimento também apresentaram algumas "ranhuras" em sua superfície, e assim como nos outros CP's, essa característica não deve-se levar em consideração em relação ao comportamento do corpo de prova, e sim, trata-se de uma questão estética do corpo de prova.

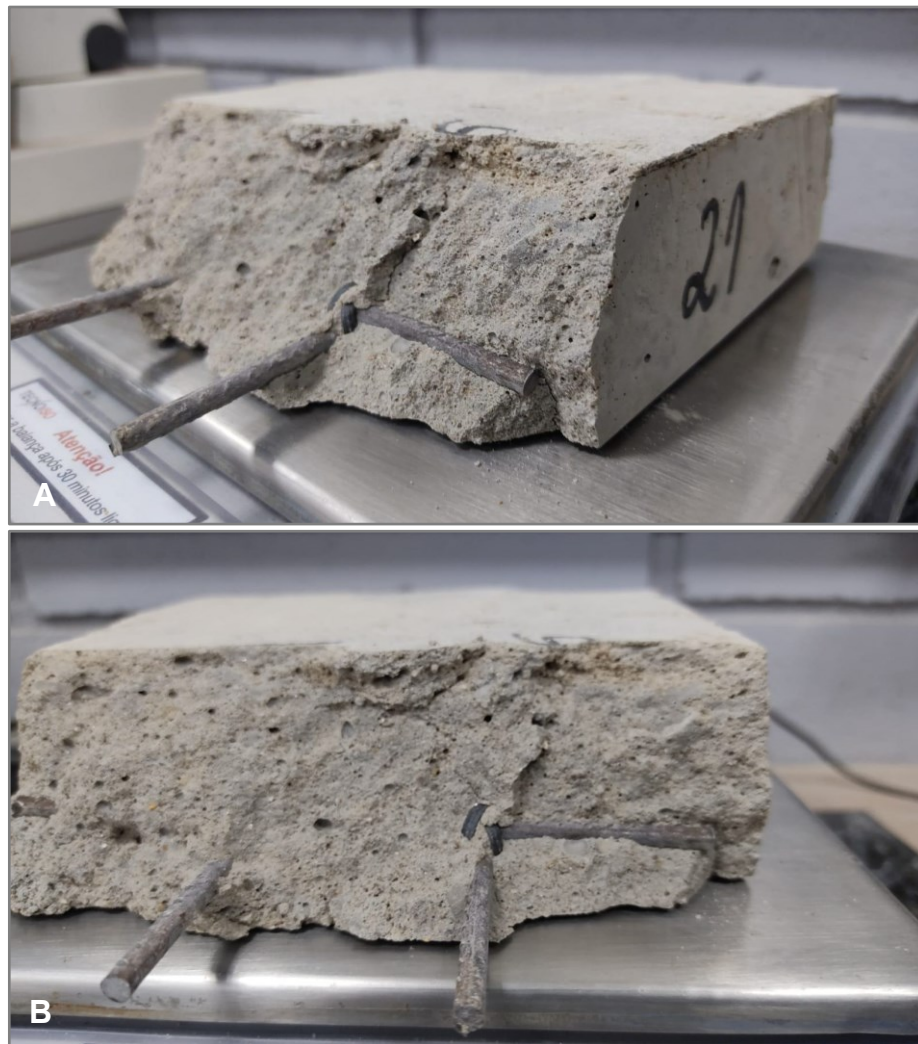
Figura 36 – A) e B) Corpo de prova armado com aço após o rompimento à tração na flexão.

As figuras 36-A e 36-B mostram os CP's armados com vergalhão de aço após o rompimento à tração na flexão, consegue-se observar que também existe uma aderência entre a argamassa e a tela de aço. Os vergalhões de aço utilizados nessa pesquisa apresentam nervura em sua superfície, isso auxilia nessa aderência entre os materiais.
