UNIVERSIDADE FEDERAL DE SANTA CATARINA
CENTRO TECNOLÓGICO DE JOINVILLE
CURSO DE ENGENHARIA FERROVIÁRIA E METROVIÁRIA

Análise dos defeitos de geometria em trechos das ferrovias brasileiras

Trabalho de Conclusão de Curso submetido ao curso de Engenharia Ferroviária e Metroviária do Centro Tecnológico de Joinville da Universidade Federal de Santa Catarina como requisito parcial para a obtenção do título de Bacharel em Engenharia Ferroviária Metroviária.

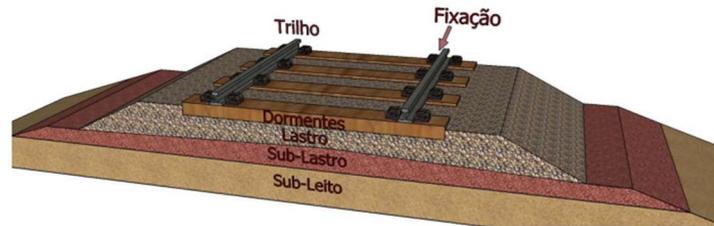
Figura 1 – Composição da via férrea

Os componentes da via férrea, citados anteriormente são mostrados na Figura 1.

O trilho é o principal componente responsável pela sustentação longitudinal e pelo apoio das rodas, sendo fixado transversalmente aos dormentes por meio de travas metálicas. Os dormentes, por sua vez, garantem que a fixação dos trilhos seja suficiente para resistir aos esforços laterais e longitudinais. A distância entre os trilhos, conhecida como bitola, é um parâmetro crítico, pois influencia diretamente a estabilidade e a segurança da via (Steffler, 2013).

Ainda de acordo com Steffler (2013), o lastro é composto por pedras britadas de granulometria adequada e tem a função de distribuir os esforços transmitidos pelos dormentes de maneira uniforme para a plataforma. Além disso, o lastro contribui para a estabilidade da via, proporcionando drenagem eficiente das águas superficiais e oferecendo ancoragem longitudinal e transversal.

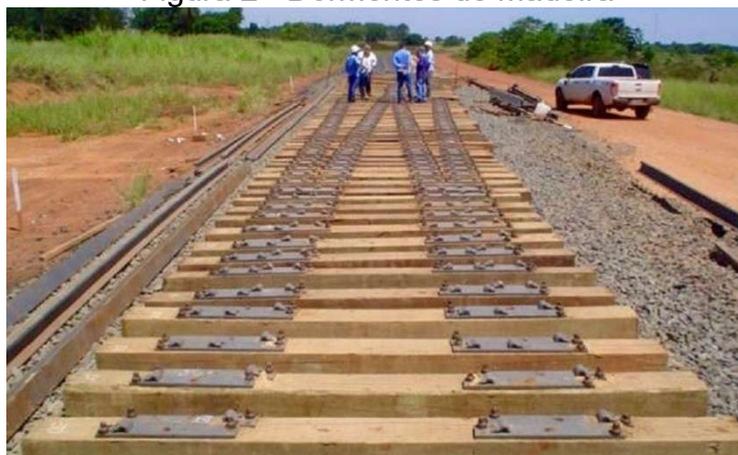
Figura 2 - Dormentes de madeira

As Figuras 2, 3, 4 e 5 mostram os dormentes de madeira, aço, concreto e plástico respectivamente.

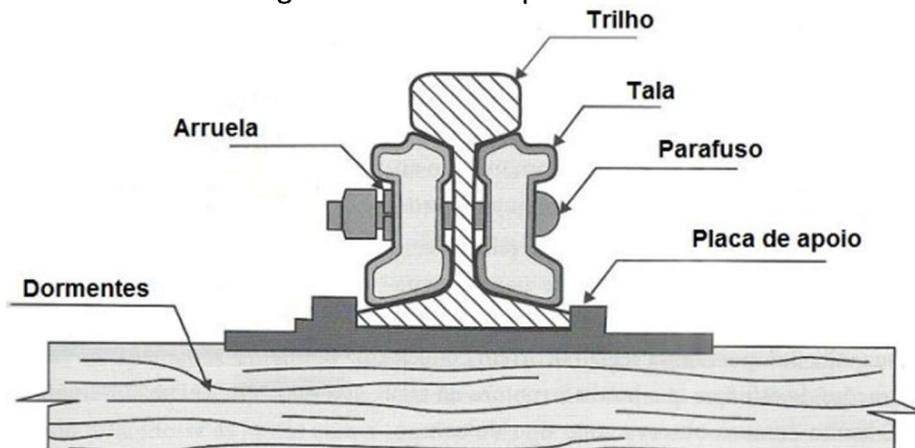
Figura 7 - Vista do perfil fado trilho

A alma, por sua vez, é a seção mais estreita do trilho e define a altura ao perfil. Quanto maior a altura da alma, maior a capacidade de flexão do trilho, o que o torna mais resistente à pressão. Por fim, o patim, localizado na base do trilho, recebe as cargas transmitidas pela alma. Devido a seu formato aumenta a área de contato com as placas e fixações, proporcionando uma transferência mais suave das cargas para a via, conforme a figura 7.

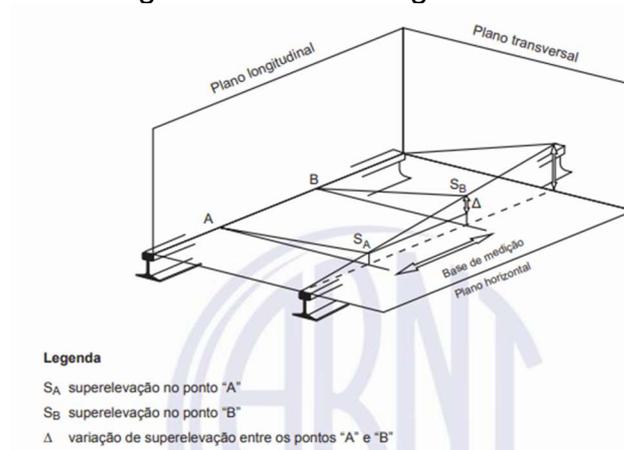
Figura 8 - Planos de geometria de via

A geometria da via, que se refere à configuração espacial da via ferroviária em termos de alinhamento (horizontal), nivelamento (vertical), bitola (distância entre trilhos) e superelevação (inclinação transversal em curvas) conforme mostra a Figura 8. Além disso, a geometria de via influencia diretamente a VMA (Velocidade Máxima Autorizada). Deste modo, qualquer desvio desses parâmetros pode resultar em defeitos ou falhas, como desalinhamento, afundamentos ou até descarrilamentos.

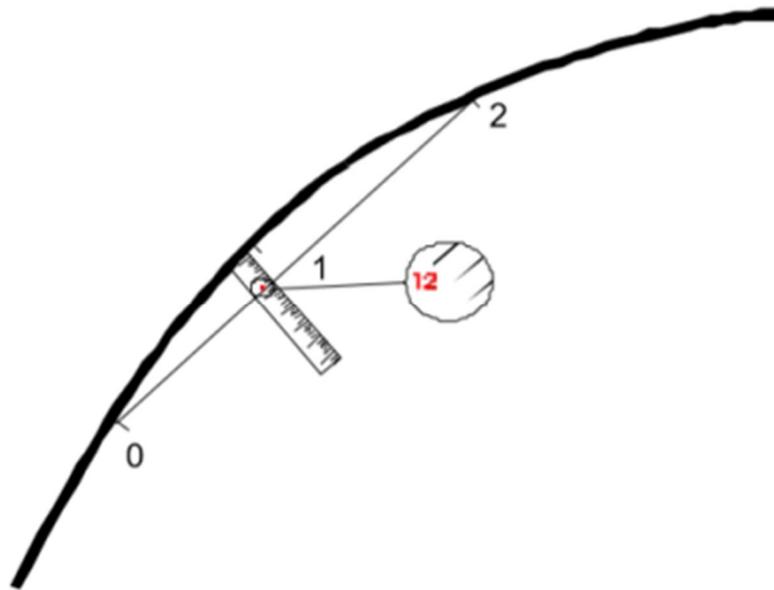
Figura 9 - Verificação da flecha

Em uma medição manual, uma corda de tamanho correspondente a base indicada é esticada entre duas estacas posicionadas verticalmente rente à altura do trilho. Retornando ao ponto médio da base, utiliza-se uma régua para medir a distância (flecha) entre o trilho (arco) e a corda, obtendo assim a medida conforme mostra a Figura 9 (Junior, 2019).

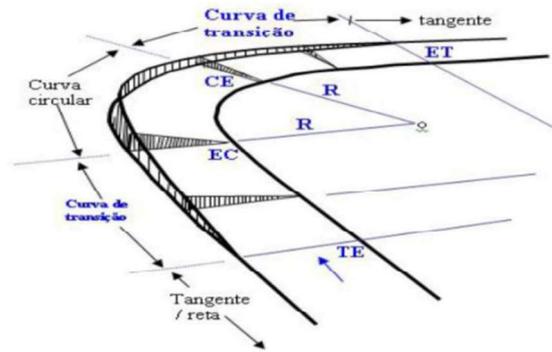
Figura 10 - Elementos de curva

Para a ferrovia existe 3 tipos de segmento de via (Steffler, 2013) conforme mostra a Figura 10:

- Tangente - Segmento de via que possui flecha próxima de zero;
- Curva Circular - Segmento de via que possui flecha constante e diferente de zero;
- Espiral de entrada ou saída - Também conhecido como transição é o segmento de via que varia a flecha gradualmente do valor da tangente para o valor da curva circular (espiral de entrada) e varia do valor da curva circular até a tangente novamente (espiral de saída).

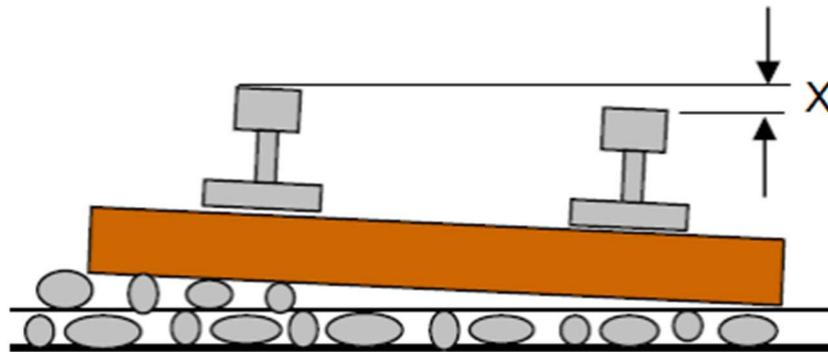
Figura 11 - Desnívelamento transversal

Enquanto a nivelamento transversal deve ser mínimo em tangentes, em curvas a variação de altura dos trilhos deve existir para compensar a força centrífuga gerada. Essa variação é chamada de Superelevação. Esta cota deve ser devidamente parametrizada para evitar tombamentos e desgastes excessivos, considerando a velocidade, bitola e o raio da curva. (Steffler, 2013)

A partir da superelevação outras cotas são calculadas como a torção, calculado apenas nas espirais, e empeno calculado tanto na tangente quanto na curva circular. Ambas as medidas são referentes a variação de nivelamento transversal em uma base curta ou longa, e para a bitola métrica a ABNT define bases de 2 e 10 metros para torção e uma base de 10 metros para empeno, já para a bitola larga a ABNT define uma base de 10 metros para torção e de 20 metros para empeno.

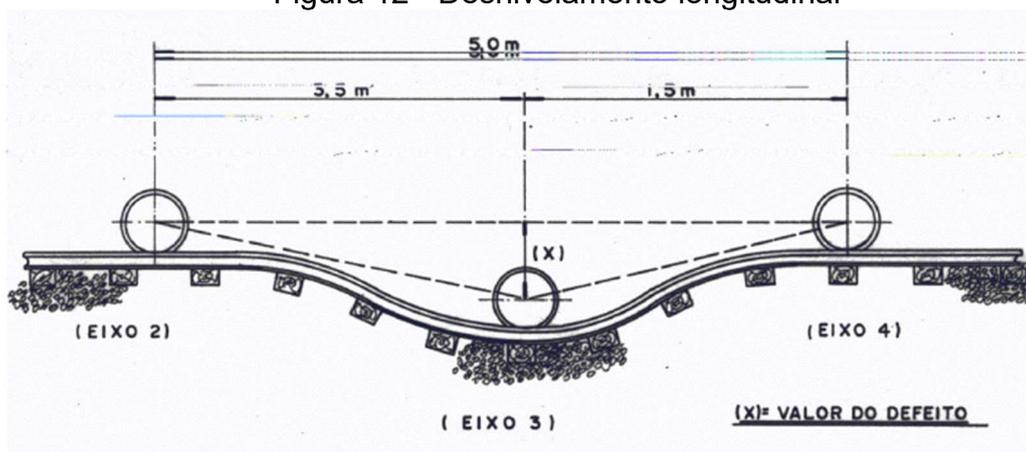
Figura 12 - Desnívelamento longitudinal

No plano longitudinal, o nivelamento é medido em relação a dois pontos na superfície do boleto de um mesmo trilho. Essa cota é conhecida como nivelamento longitudinal e uma linha é considerada nivelada quando não existem depressões ou pontos altos na via, que possam gerar alívio de rodas nos veículos ferroviários (BILHERI *et al.*, 2021). Conforme a Figura 12 o desnívelamento pode levar a roda do veículo a flutua e até mesmo descarrilar.

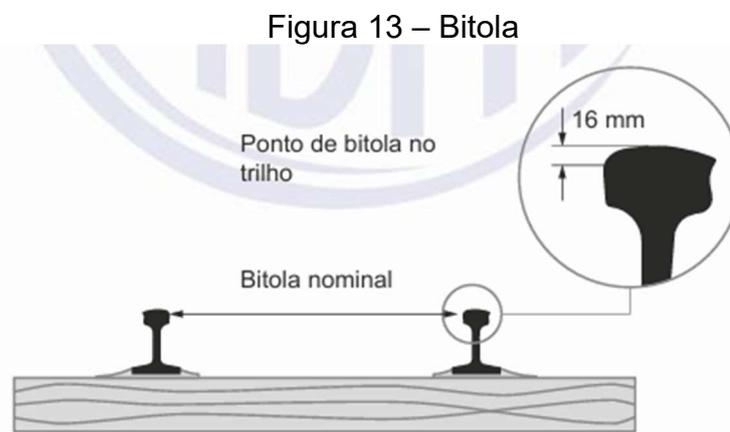
Caso a distância entre os trilhos for menor que a bitola definida, pode ocorrer o efeito de bitola fechada. Este defeito pode causar desgaste prematuro a área do boleto assim como o desgaste do friso das rodas do material rodante e em casos mais graves pode contribuir para uma escalada do rodeiro no trilho causando um descarrilamento (Seraco, 2019)

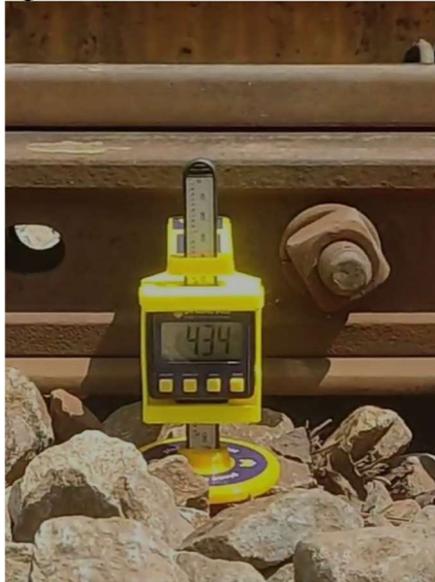
Figura 14 - Leitura de Voidmetro

Para os casos de torções em juntas temos, da mesma forma que a bitola estática e bitola dinâmica, uma consideração a se fazer ao medir a torção em modo estático (simplesmente pegando as medidas da via sem estar sob uma carga) e medir o valor durante a passagem de uma carga em cima. Como podemos ver na Figura 14 em um teste realizado com um Voidmetro.

O voidmetro é um instrumento utilizado para medir a movimentação vertical de um trilho ferroviário quando uma composição passa por cima dele. No caso da imagem acima, o aparelho mediu uma variação de altura do trilho em relação ao lastro de 4.32 milímetros durante a passagem do carro controle.

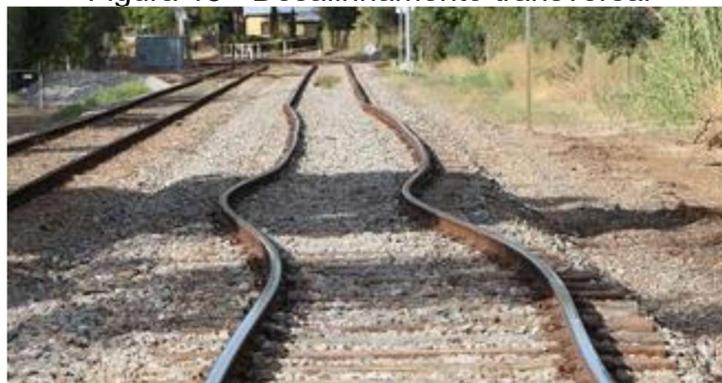
Figura 15 - Desalinhamento transversal

Esta medida é percebida em regiões com uma grande variação de temperatura e trilhos com poucas juntas e é conhecido também pelo nome de flambagem do trilho. Devido a dilatação do material, a variação de temperatura e a fixação, o trilho tende a se curvar criando estas regiões de defeitos como mostra a Figura 15. (Santos *et al.*, 2021)

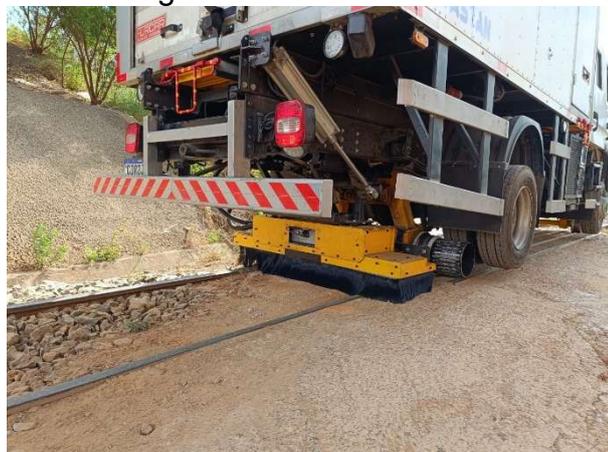
Figura 16- Carro controle

O carro controle, também conhecido como carro de medição de via ou carro de inspeção de geometria, é um veículo especializado utilizado pelas ferrovias para inspecionar e avaliar a condição da infraestrutura ferroviária. Equipado com diversos sensores e sistemas de medição, ele percorre os trilhos coletando dados sobre a geometria da via, como alinhamento, nivelamento, bitola e superelevação. Essas informações são fundamentais para detectar defeitos e anomalias que possam comprometer a segurança e a eficiência da operação ferroviária. (EN 13848-2:2021)

Os carros controles são capazes de medir parâmetros com alta precisão em velocidades elevadas, sem interromper o tráfego normal dos trens. Isso permite a identificação rápida de problemas e o planejamento de ações de manutenção preventiva, contribuindo para a redução de custos e aumento da segurança. Em muitas ferrovias modernas, o uso de carros controle está associado a tecnologias avançadas, como sistemas de posicionamento por GPS, sensores inerciais, lasers e câmeras de alta definição, que aumentam a precisão e a eficácia das inspeções.

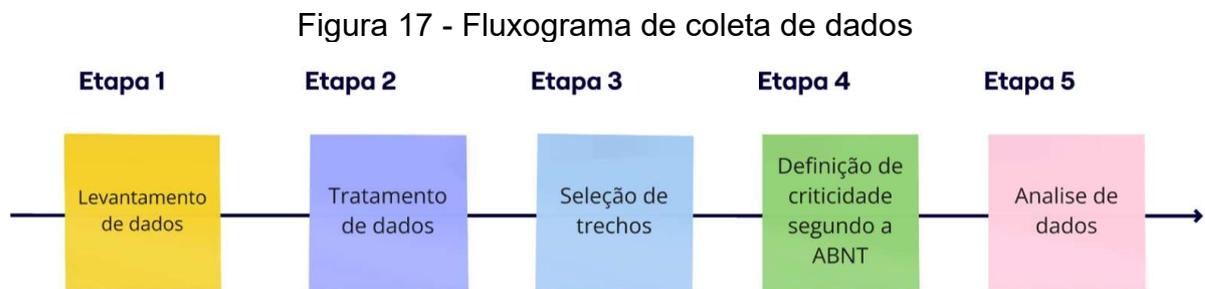
A metodologia abrange as etapas de coleta de dados, processamento das informações, seleção de trechos para a análise, avaliação dos defeitos coletados segundo a ABNT norma NBR 16387 e por fim análise dos resultados, conforme descrito no fluxograma da Figura 17.

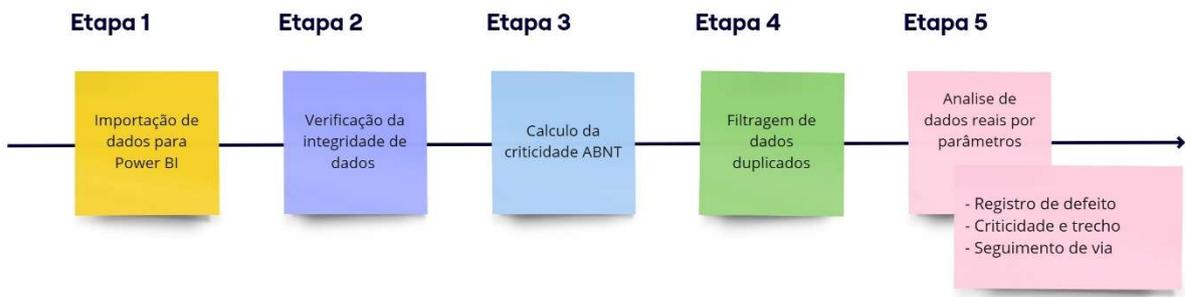
Figura 18 - Fluxograma de metodologia de análise de dados

Por fim, foram analisados os defeitos considerando os segmentos da via: identificar os defeitos e níveis de criticidade mais e menos recorrentes em cada segmento de via, permitindo a análise de padrões específicos por segmento. O fluxograma abaixo ilustra o processo geral de análise empregado no trabalho.

1. Importação dos dados para o software Power BI;
2. Verificação da integridade dos dados: Análise para garantir que os dados relativos aos trechos estavam completos e sem inconsistências;
3. Cálculo da criticidade segundo os parâmetros utilizados neste trabalho: De acordo com os Quadros 7, 8, 9 e 10 calculou-se a criticidade de cada defeito no trecho;
4. Filtragem de dados repetidos: Foi feita a remoção de dados duplicados;
5. Análise dos resultados com base em 3 parâmetros: 1) Defeito, 2) Trecho e criticidade e 3) Segmento de via.

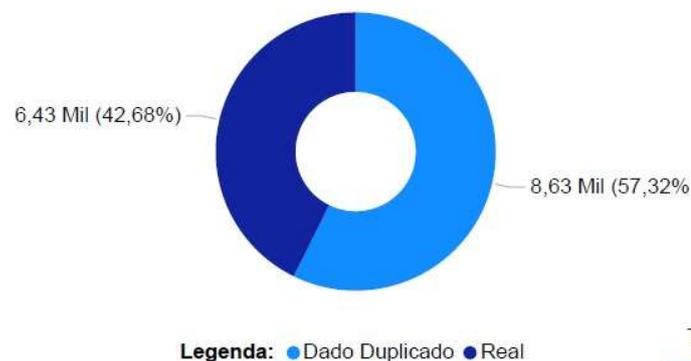
Figura 19 - Duplicidade de registros

Após o tratamento de dados descritos na metodologia deste trabalho, com o intuito de agrupar os defeitos duplicados, foi observado uma redução significativa de dados. Originalmente tinha-se um total de 15,2 mil defeitos, após a filtragem desses dados, o número reduziu para 6427, conforme mostra a Figura 19.

Foi possível constatar que o Trecho B e os defeitos de torção de base curta foram os que apresentaram a maior quantidade de registros duplicados, conforme

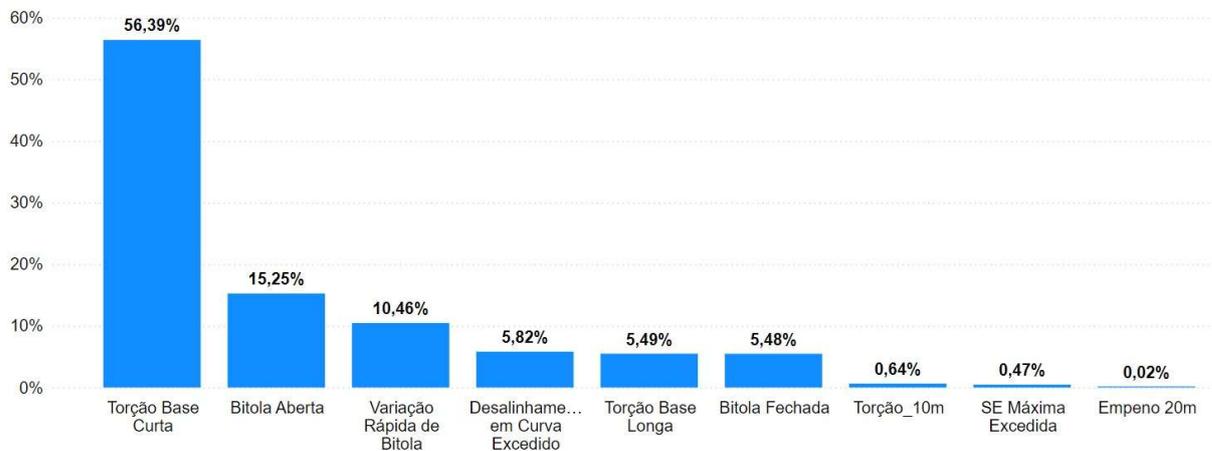
Figura 20 – Pareto: número de registros por tipo de defeito

A partir da Figura 20 é possível observar que os defeitos de torção de base curta, bitola aberta e variação rápida de bitola somam aproximadamente 81% do registro de defeito. Sendo que mais de 50% dos registros são apenas de torção de base curta. Vale lembrar que esses dados já foram tratados, e este defeito também foi o que apresentou o maior número de dados considerados duplicados.

Os defeitos de desalinhamento em curva, torção base longa e bitola fechada são responsáveis, cada um, por aproximadamente 6% dos defeitos. E por último, torção 10m, SE máxima excedida e empeno são responsáveis, juntos, por aproximadamente 1% das falhas.

Os três defeitos mais recorrentes dentro da criticidade P1, são torção de base curta, bitola aberta e variação rápida de bitola, conforme mostra a Figura 25. Sendo que os defeitos de bitola aberta e variação rápida de bitola somados constituem em 25% dos registros de defeitos conforme ilustrado no gráfico de Pareto (ver Figura 20).

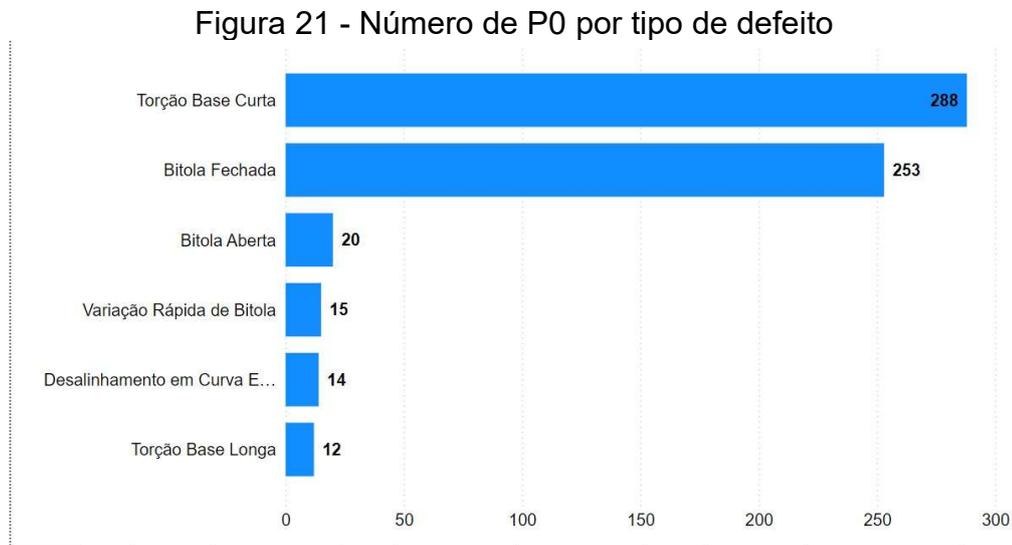
Por isso, as próximas análises focaram em defeitos de maior criticidade, P0 e P1, que podem gerar em interdições e restrições de velocidade no trecho. Estes P0

têm como principais defeitos torção de base curta e bitola fechada como mostra a Figura 21.

Cabe aqui um adendo a respeito dos valores para bitola fechada. Embora seja o segundo que mais gera P0, os defeitos de bitola fechada são apenas 5,48% de todos os defeitos registrados. O alto índice de P0, próximo do 50%, é devido ao plano de regras deste trabalho só possuir duas classificações: P0 ou P3.

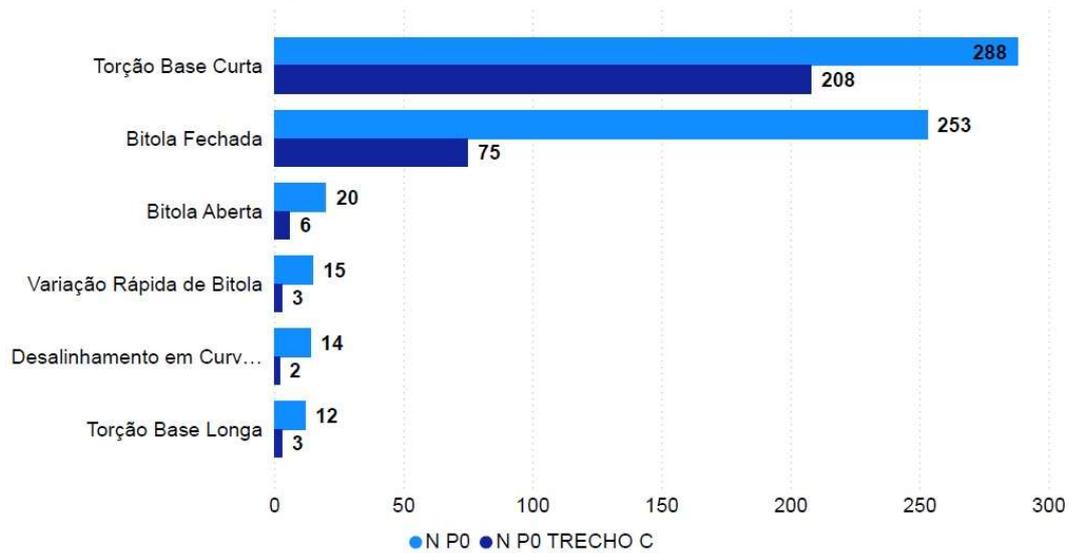
Figura 22 - Número de P0 no Trecho C

Os defeitos de torção de base curta são mais de 56% dos defeitos registrados. Dos 297 P0 de torção de base curta registradas, 70% delas ocorreram apenas no Trecho C, totalizando 208 ocorrências como mostra a Figura 22. Ou seja, por mais que ele seja responsável pela maioria dos P0, o seu alto número deve-se principalmente ao trecho C.

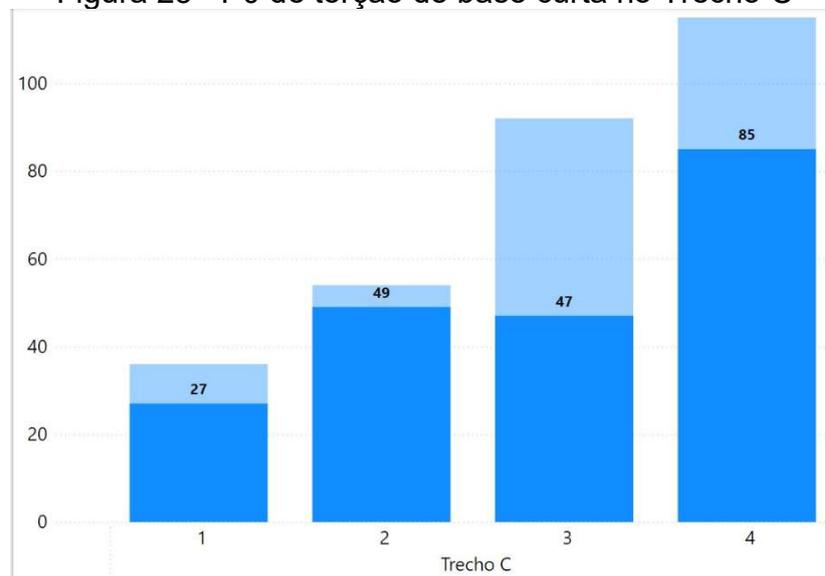
Figura 23 - P0 de torção de base curta no Trecho C

Olhando para os P0 do Trecho C (ver figura seguinte) é possível observar um aumento constante ao longo do tempo, com uma pequena redução entre a inspeção 2 e 3.

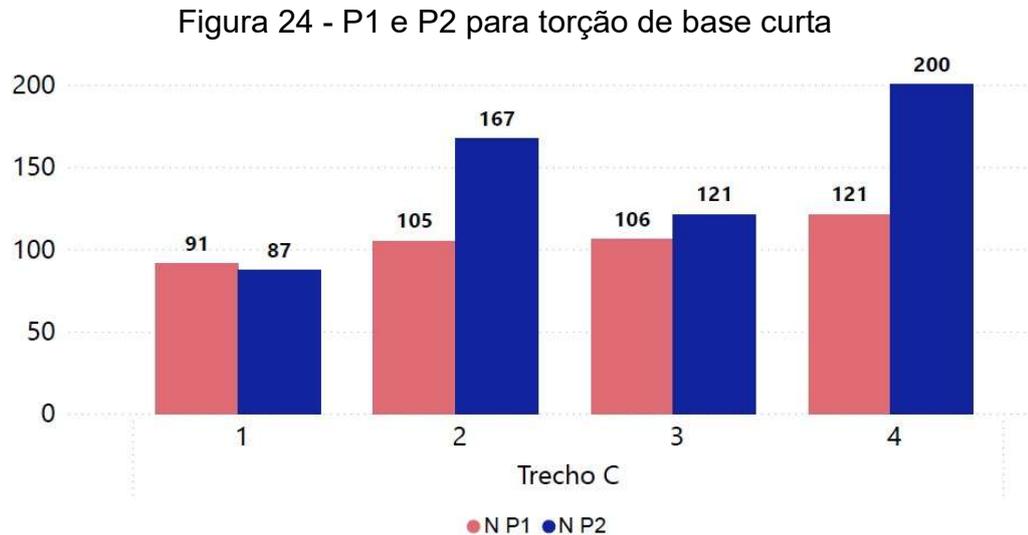
Além disso, reproduzindo a análise do gráfico anterior é possível observar que o mesmo padrão de aumento de registros de defeitos de torções de base curta se

repete para os defeitos P1 e P2. Isto quer dizer que os defeitos não são pontos isolado e sim uma característica desta via. Ou seja, o número de falhas com o passar dos anos cresce. Isso pode indicar uma possível falta de manutenção da via permanente.

Como mencionado na seção 2.2.3, o defeito de torção de base curta tem uma relação forte com juntas de trilhos mal fixadas e qualidade baixa de infraestrutura e superestrutura, o que reforça a ideia de que a presença desses defeitos é característica do trecho.

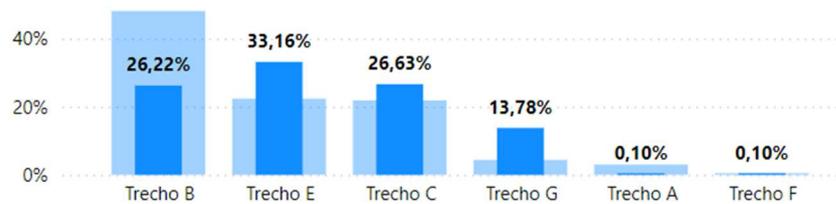
Figura 26 - Registro de bitola aberta por trecho

Outra forma de comprovar esta hipótese, é analisarmos o registro do número de defeitos de bitola aberta por trecho e o número de defeitos por quilometro de via. O Trecho A e Trecho F somam 0.2% dos registros de defeitos totais mensurados, ver Figura 26. Além disso, a taxa de defeitos por quilometro destes 2 trechos são as menores dentre os avaliados, conforme a Figura 27.

Segundo Steffler (2020), a causa mais comum de defeitos de bitola aberta e variação de bitola são dormentes perdendo a função de manter a fixação do trilho, isso ocorre com o apodrecimento dos dormentes de madeira. Ele também menciona que a correção de bitola é um dos defeitos mais demorados e caros para manutenção uma vez que o dormente esteja podre, deve ser realizado a troca por completo.
