Casa Ambrozini: Proposta de Restauro e Intervenção em imóvel hipossuficiente no Centro Histórico de Laguna

Este trabalho desenvolve pesquisa, diagnóstico e proposta de intervenção para a Casa Ambrozini, edificação tombada localizada no Centro Histórico de Laguna (SC), considerando seu contexto urbano, histórico e social. O estudo parte da condição de hipossuficiência da proprietária e das dificuldades de manutenção e habitabilidade do imóvel.

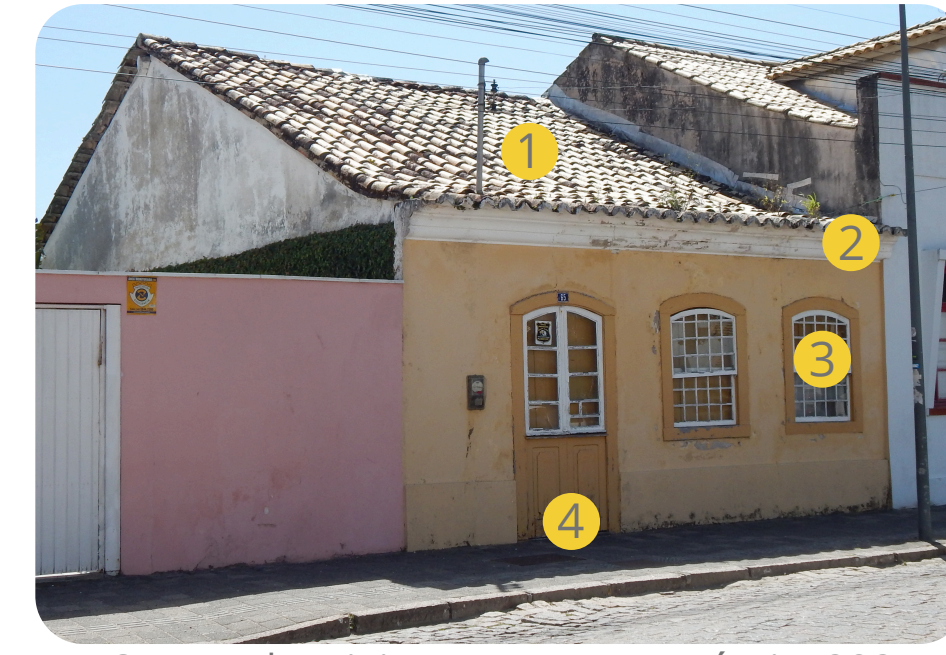
A Casa Ambrozini. Fonte: Acervo próprio, 2025.

Edificação térrea de tipologia luso-brasileira, estimada do século XIX, implantada no alinhamento da via, com planta retangular e cobertura em duas águas. Sistema construtivo autoportante em alvenaria mista de pedra e tijolos maciços, com uso predominante de madeira em esquadrias, forros e pisos. Cobertura em estrutura de madeira e telhas capa-canal, com cimalha em argamassa na fachada principal.
