[detalhamento da paginação de pisos da entrada principal c

Biblioteca Universitária

[fluxos e funções]

[proposta de execução em etapas]

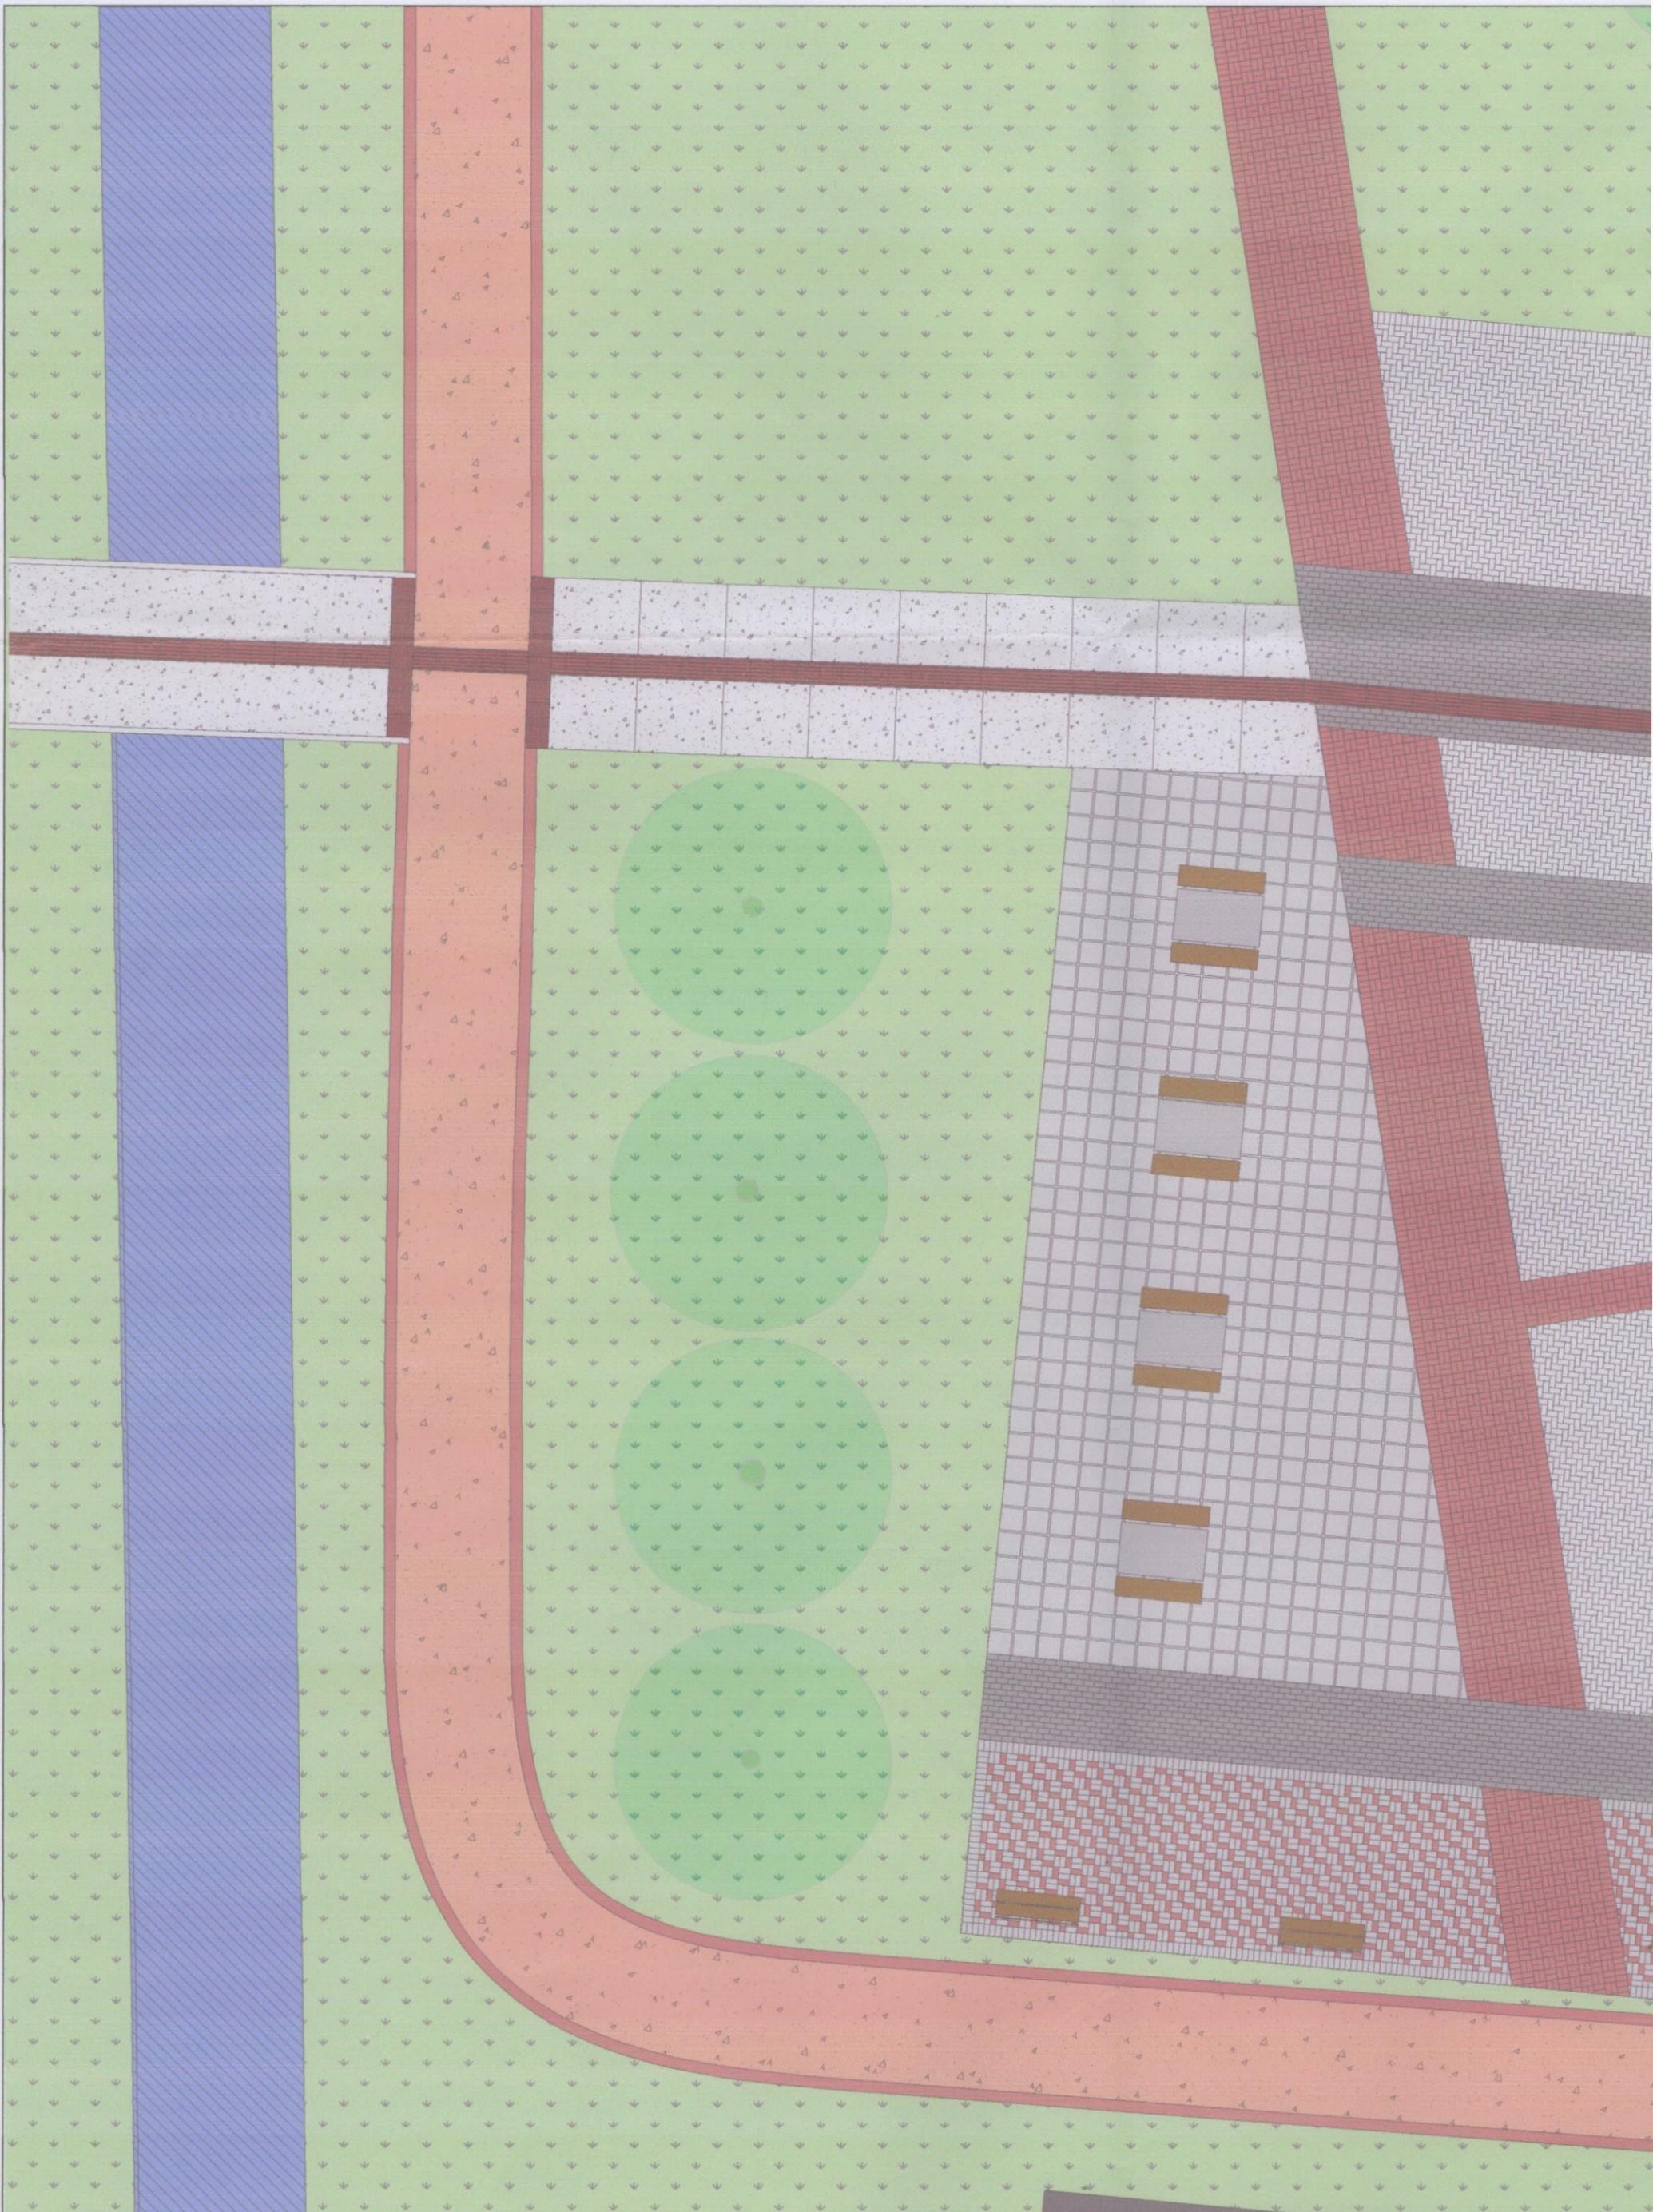
Legenda de Pavimentação

- Bloco de intertravado do tipo pedra holandesa VERMELHO 10 x 20 cm
- Bloco de intertravado do tipo pedra holandesa CINZA NATURAL 10 x 20 cm
- Bloco de intertravado do tipo pedra holandesa GRAFITE 10 x 20 cm
- Placa de concreto 40 x 40 cm
- Piso guia e piso alerta 20 x 20 cm
- Ciclovía em concreto
- Deck de madeira em módulos 50 x 50 cm

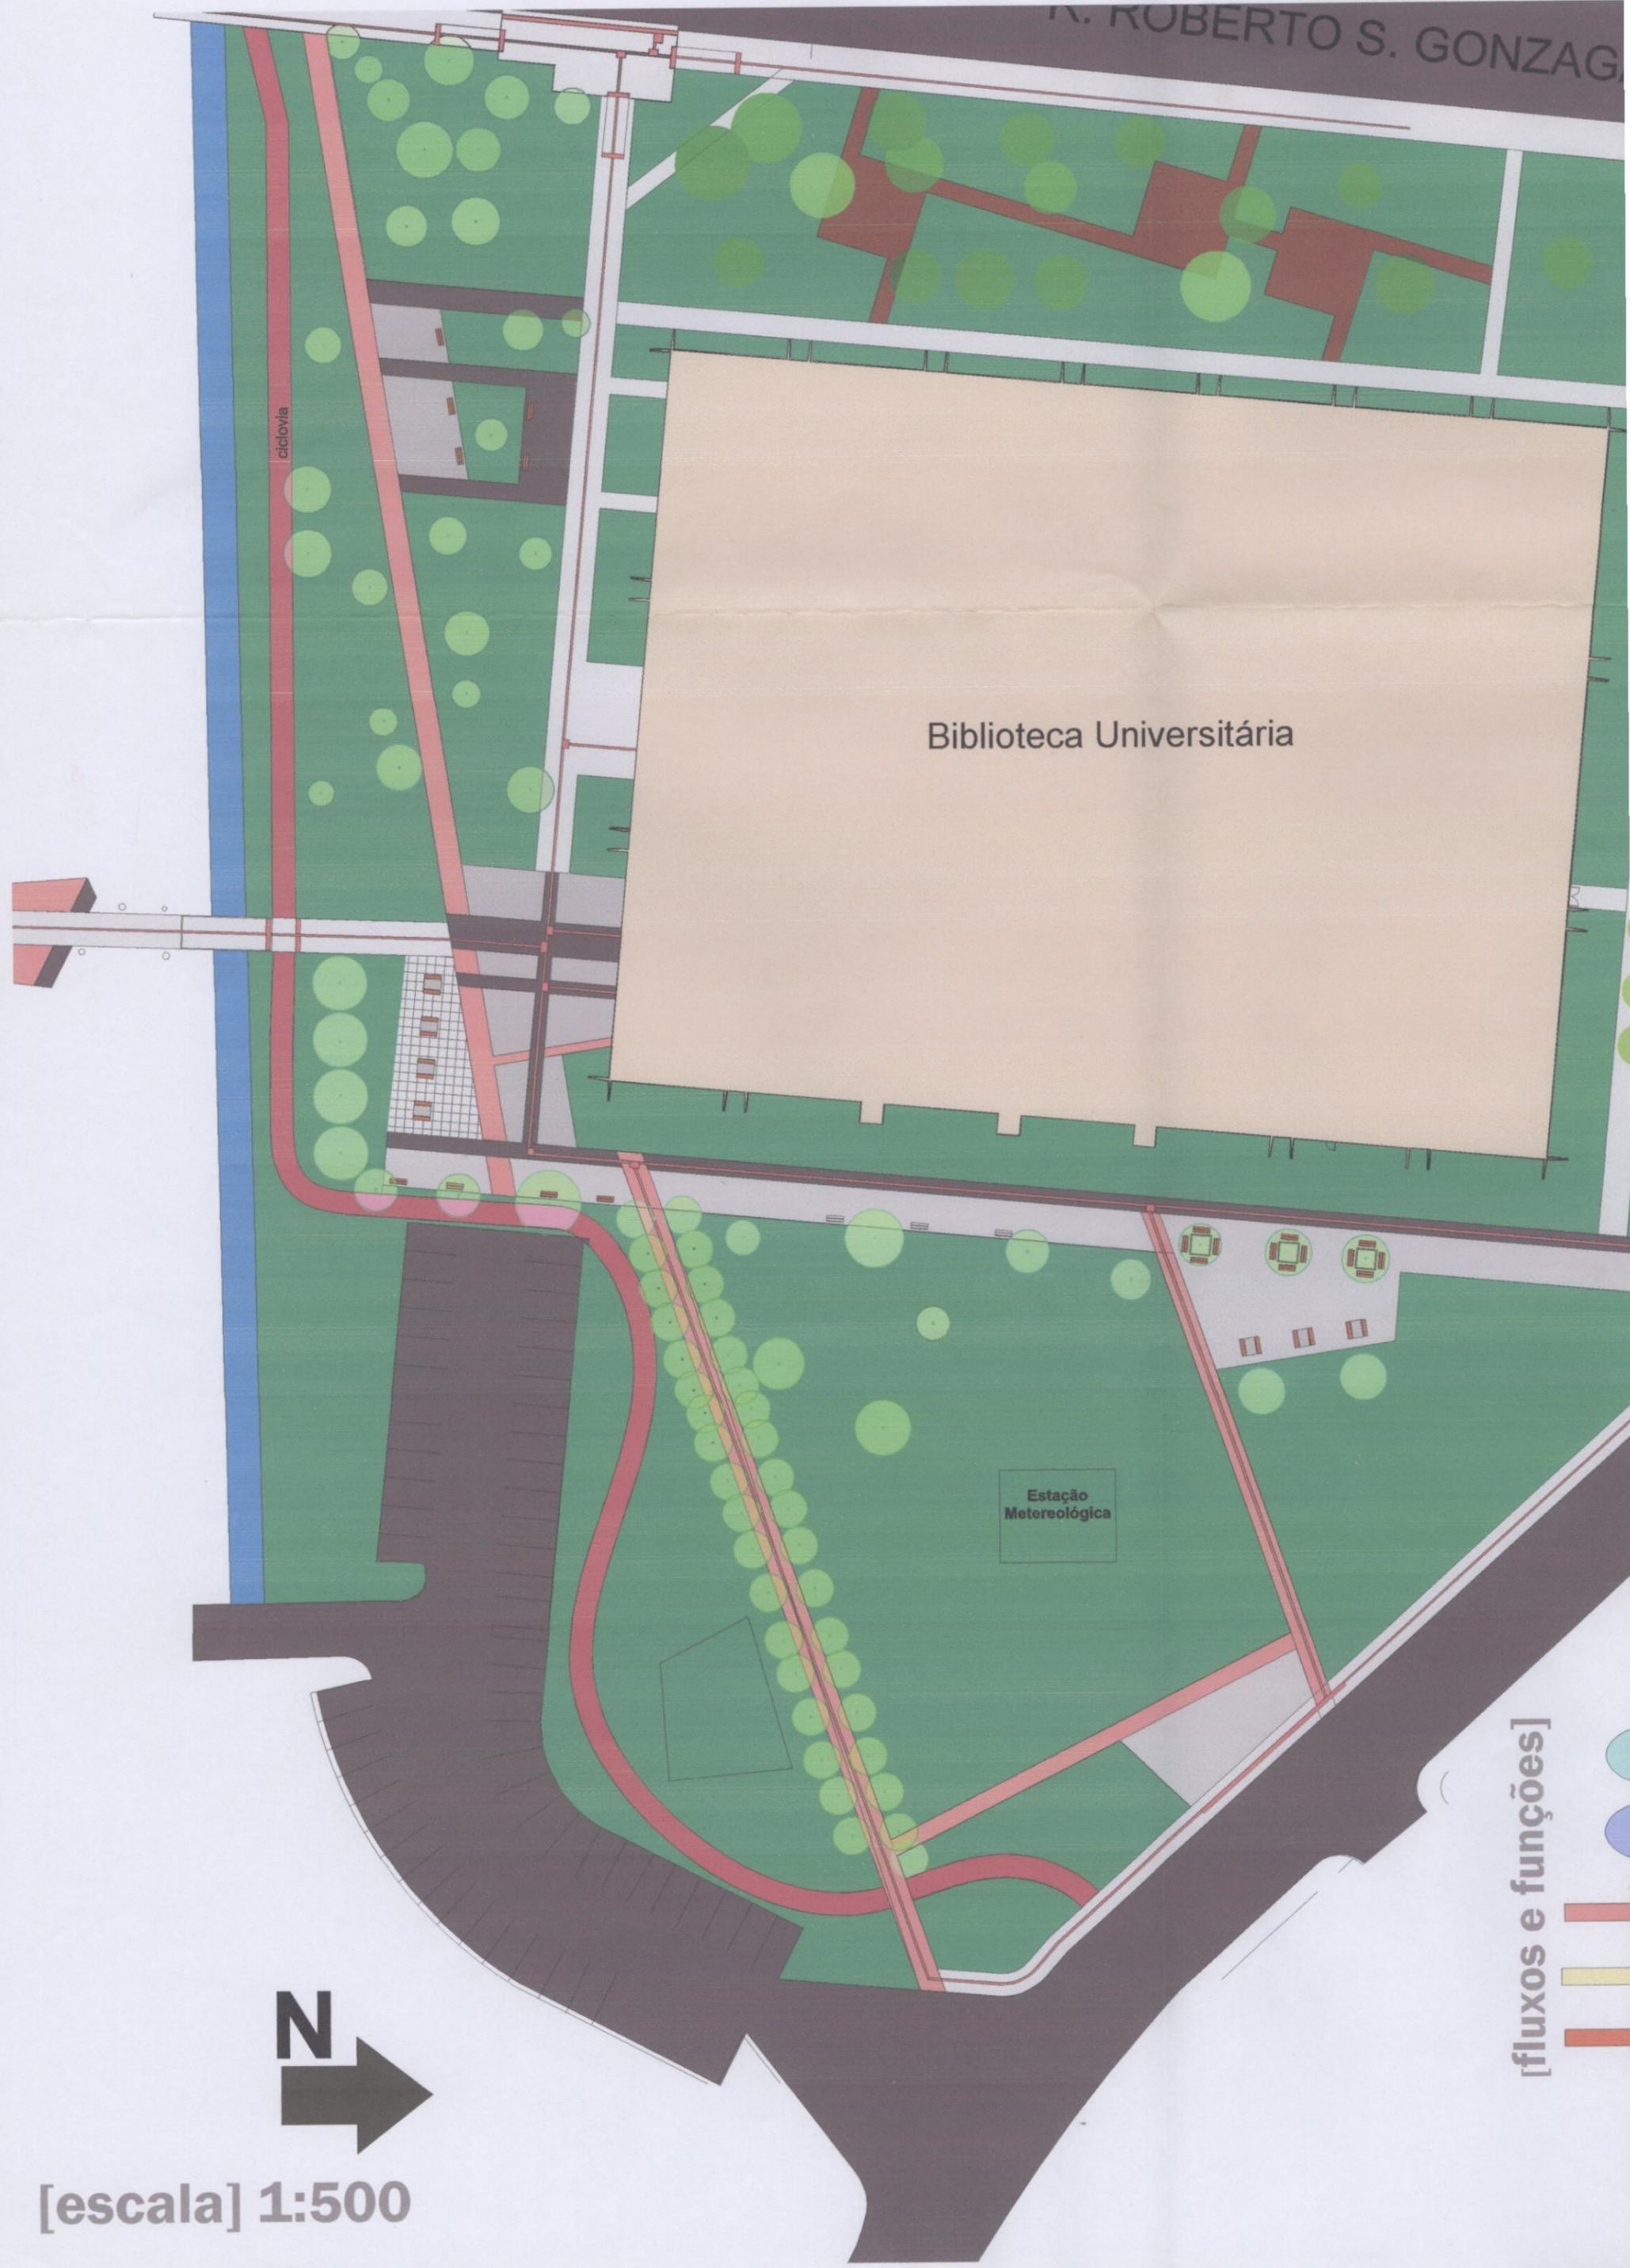
- Áreas de Estar/ Convívio
- Praça Central- Entrada da BU
- Principais fluxos de pedestres
- Fluxos Adjacentes
- Ciclovía

Para sugerir apropriações por parte dos usuários, para tanto, a hierarquia dos fluxos e funções definidos pelo desenho da pavimentação e dos contrastes material, cromático e tipológico dos elementos utilizados, distinguindo e conectando funções pelo tipo de piso e cor bem como a presença de elementos de mobiliário urbano.

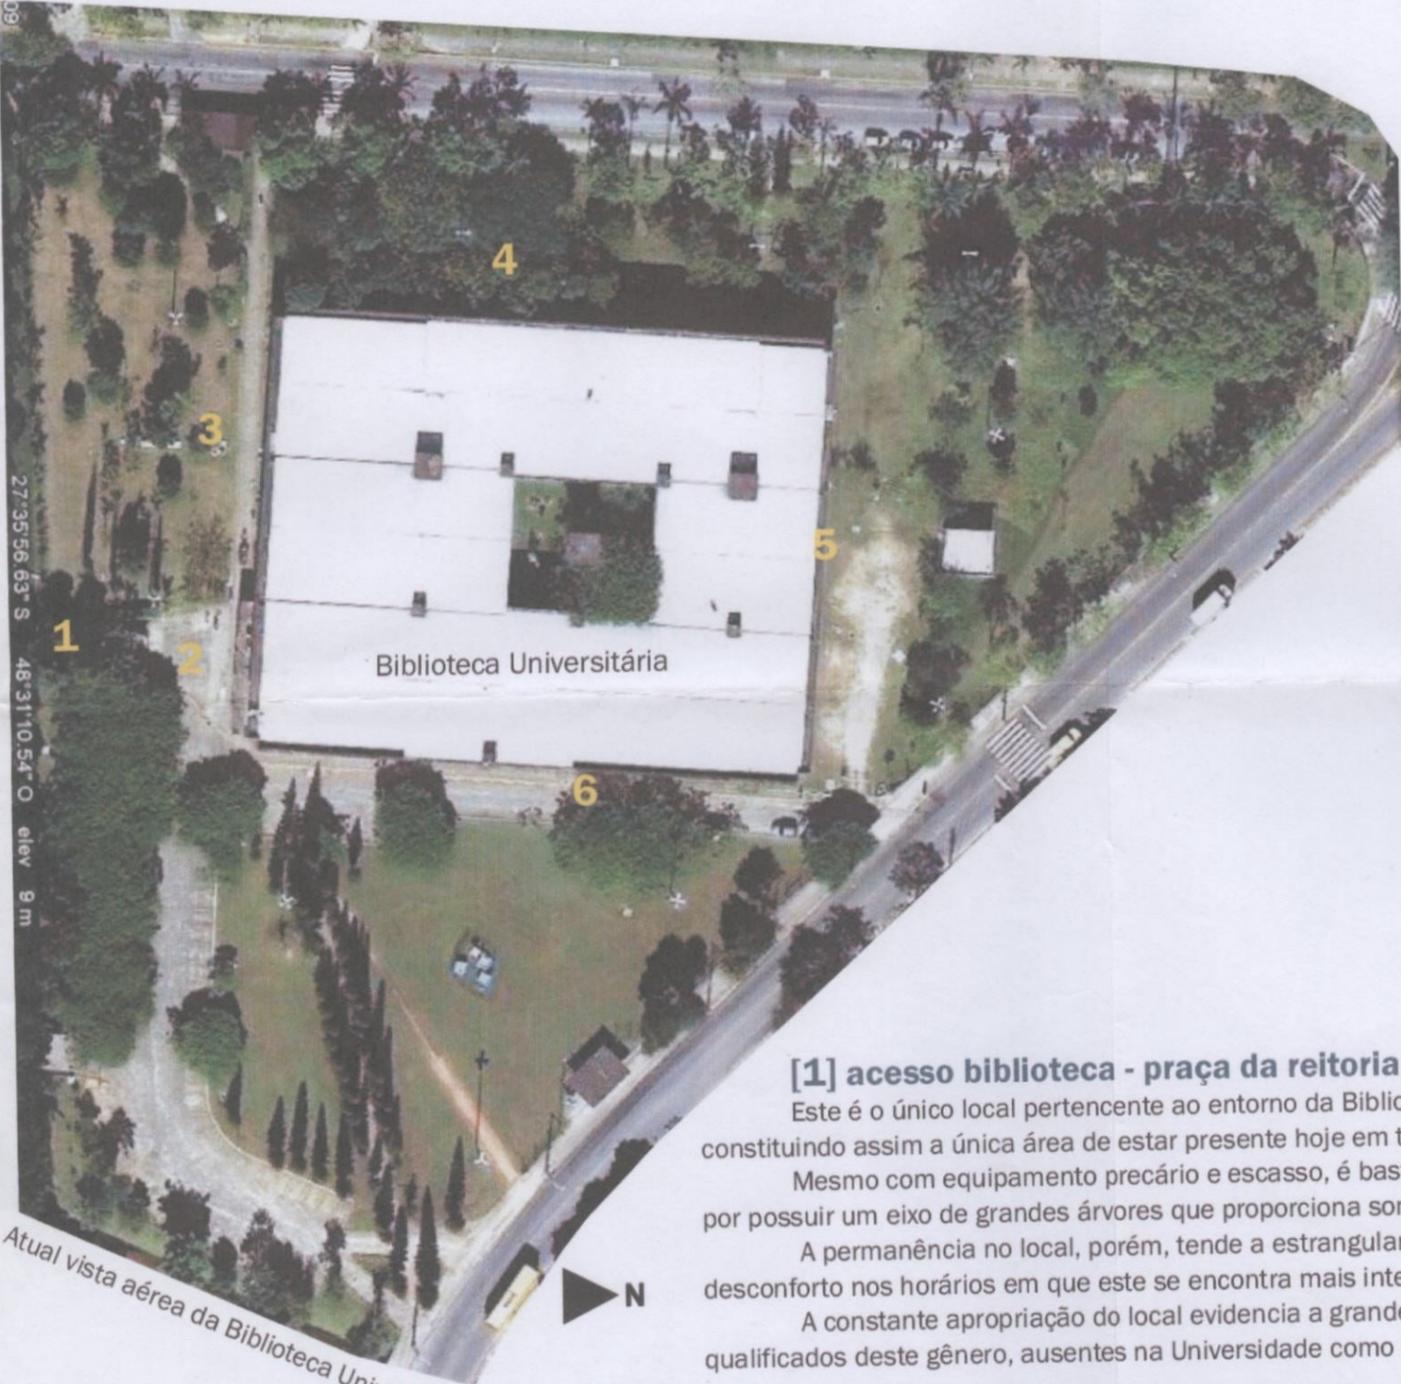
Atual vista aérea da Biblioteca Universitária

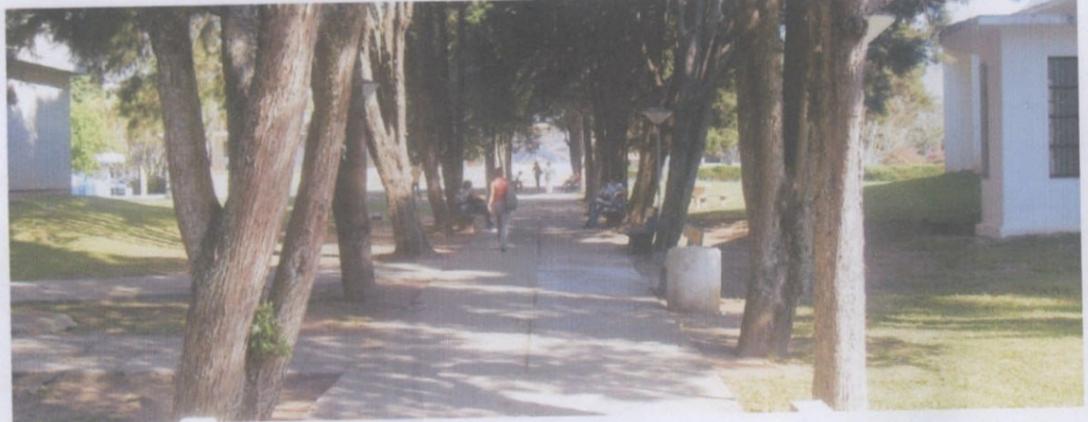
[1] acesso biblioteca - praça da reitoria

Este é o único local pertencente ao entorno da Biblioteca que é dotado de bancos, constituindo assim a única área de estar presente hoje em todo o entorno. Mesmo com equipamento precário e escasso, é bastante utilizado, principalmente por possuir um eixo de grandes árvores que proporciona sombra. A permanência no local, porém, tende a estrangular o fluxo, o que gera desconforto nos horários em que este se encontra mais intenso. A constante apropriação do local evidencia a grande demanda por espaços qualificados deste gênero, ausentes na Universidade como um todo.

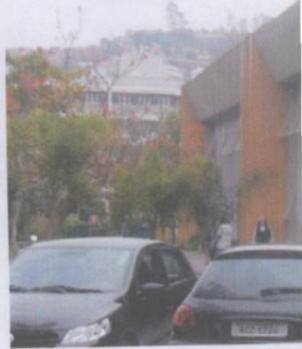
[2] entrada principal

A entrada da Biblioteca é localizada dentro da Universidade. É um espaço onde se encontram, abrigam-se de sol e chuva. Sendo assim, o local é muito utilizado para estas atividades. Porém, devido às funções e fluxos, gerando congestionamento. A pavimentação e o mobiliário são apropriados para a apropriação informal por parte dos usuários, por avançar em locais inadequados para as bicicletas, o que agrava ainda mais esta pequena intervenção.

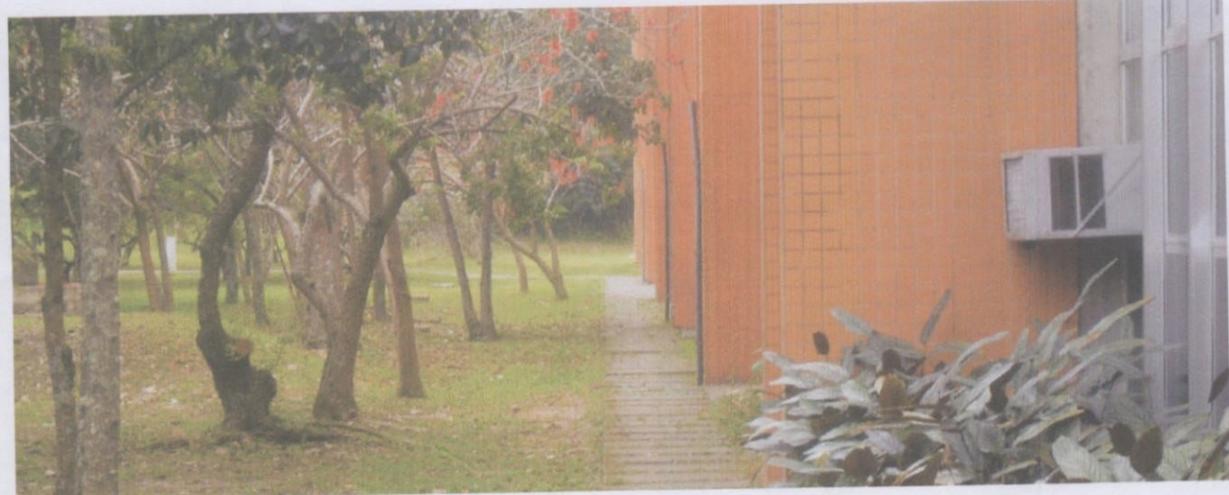
[4] passeio - fachada oeste

Este passeio não é muito utilizado já que dá acesso somente a salas de uso privativo da Biblioteca. Também se encontra em excessivamente próximo à edificação e em más condições de conservação. A área verde adjacente a este não é apropriada apesar de sua densa vegetação, algo que é bastante procurado pelos estudantes nos dias ensolarados. Possui portanto, um grande potencial para o estar, porém, de caráter mais íntimo e não coletivo, já que nesta fachada da edificação estão concentradas as áreas de leitura e as salas de estudo da Biblioteca.

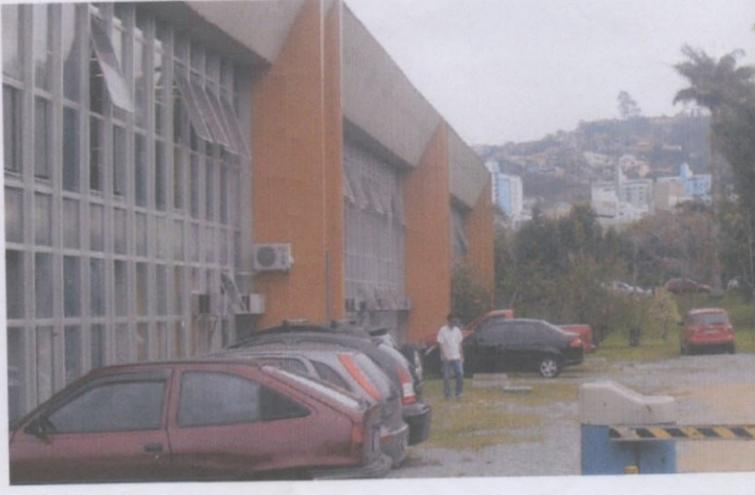
[5] estacionamento dos funcionários da Biblioteca

Esta área é uma das áreas que mais necessita mudanças. As áreas de estacionamento, a fachada Leste (próximo item), são as fachadas mais importantes para o acesso público, a Rua Delfino Conti. Ou seja, estas fachadas são as mais importantes para a Biblioteca para quem não é da Universidade. O estacionamento dos funcionários encontra-se muito próximo à via pública, com baixa visibilidade da mesma a partir da via pública. Além disso, não é adequado devido ao que diz respeito à pavimentação e acessos para estacionamento.

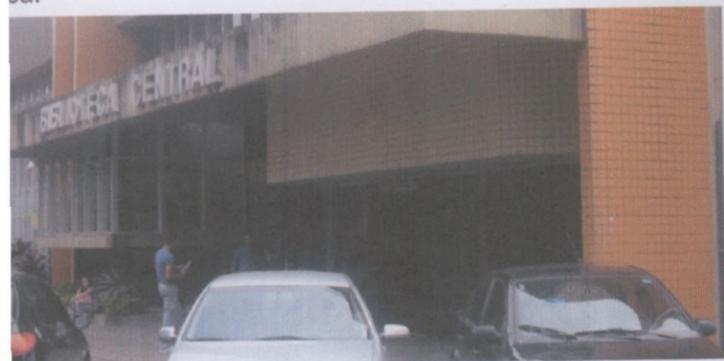
Principal da biblioteca

A praça caracteriza-se como um ponto de encontro e referência local de passagem e permanência onde as pessoas se encontram e acessam a Biblioteca. A praça deveria apresentar condições propícias para a realização de atividades que de fato ocorre mais uma vez, é a sobreposição de funções e trânsito intenso e desconfortável. A praça encontra-se deteriorada, em virtude principalmente da presença dos veículos do estacionamento adjacente, que acabam por ocupar o espaço. Eventualmente, motos estacionam no local destinado para pedestres, agravando ainda mais o problema referente ao espaço, pois afunilam o espaço livre.

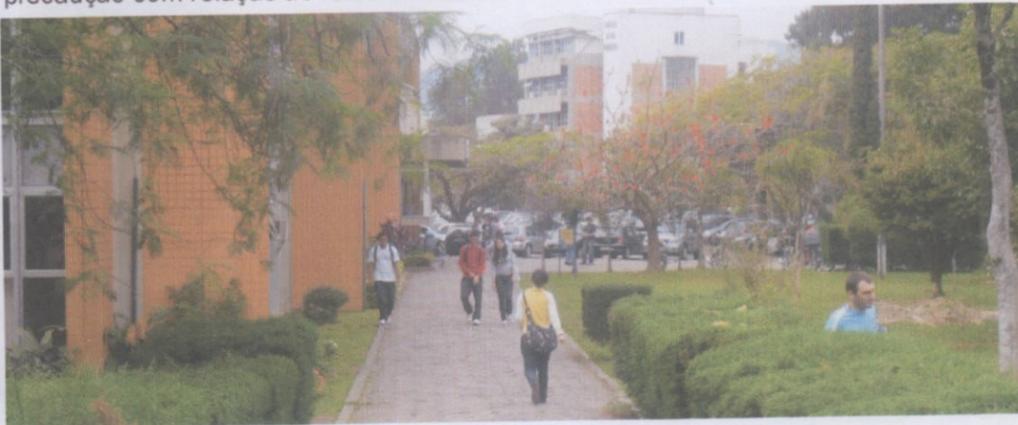
[3] passeio junto à fachada sul da Biblioteca

Como acontece com os demais passeios em torno da Biblioteca, este se encontra excessivamente próximo à edificação, o que impede que haja um tratamento paisagístico adequado nesta fachada. Além disso, a pavimentação deste passeio encontra-se em mau estado e não comporta o volume de pessoas que por ali passam todos os dias.

A área livre adjacente a este passeio tem grande potencial de estar e por estar junto a uma área de fluxo intenso e por se concentrarem nesta fachada da edificação as atividades mais coletivas da Biblioteca, pode haver uma menor preocupação com relação ao ruído excessivo.

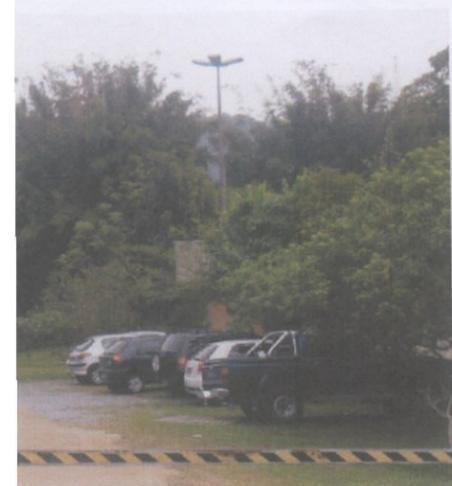
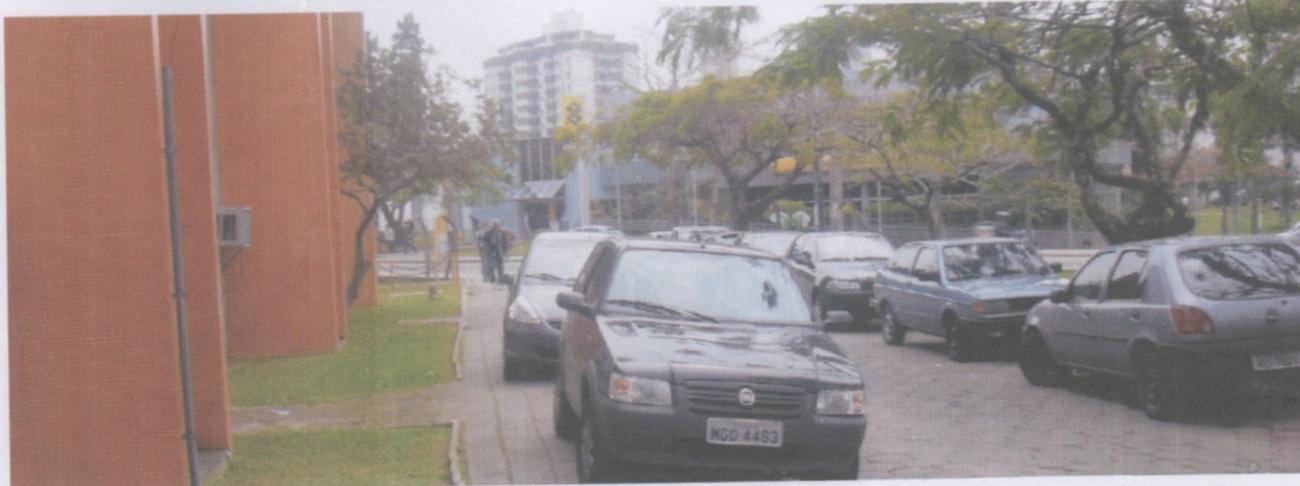
[6] acesso - fachada leste e a praça da Biblioteca

Junto à fachada Leste, encontra-se o acesso para os dois estacionamentos existentes no entorno da Biblioteca e junto a este existe um passeio de pedestres que freqüentemente é apropriado pelos automóveis, evidenciando a carência de espaços qualificados destinados a este uso.

Esta apropriação indevida além de subutilizar o passeio, atrapalha a visibilidade desta fachada a partir da via pública.

O espaço adjacente e este acesso é chamado de Praça da BU, porém, não contém nada que o caracterize como tal. Trata-se de uma área subutilizada que contém somente a estação meteorológica e um eixo arborizado que liga a Rua Delfino Conti ao acesso principal da Biblioteca.

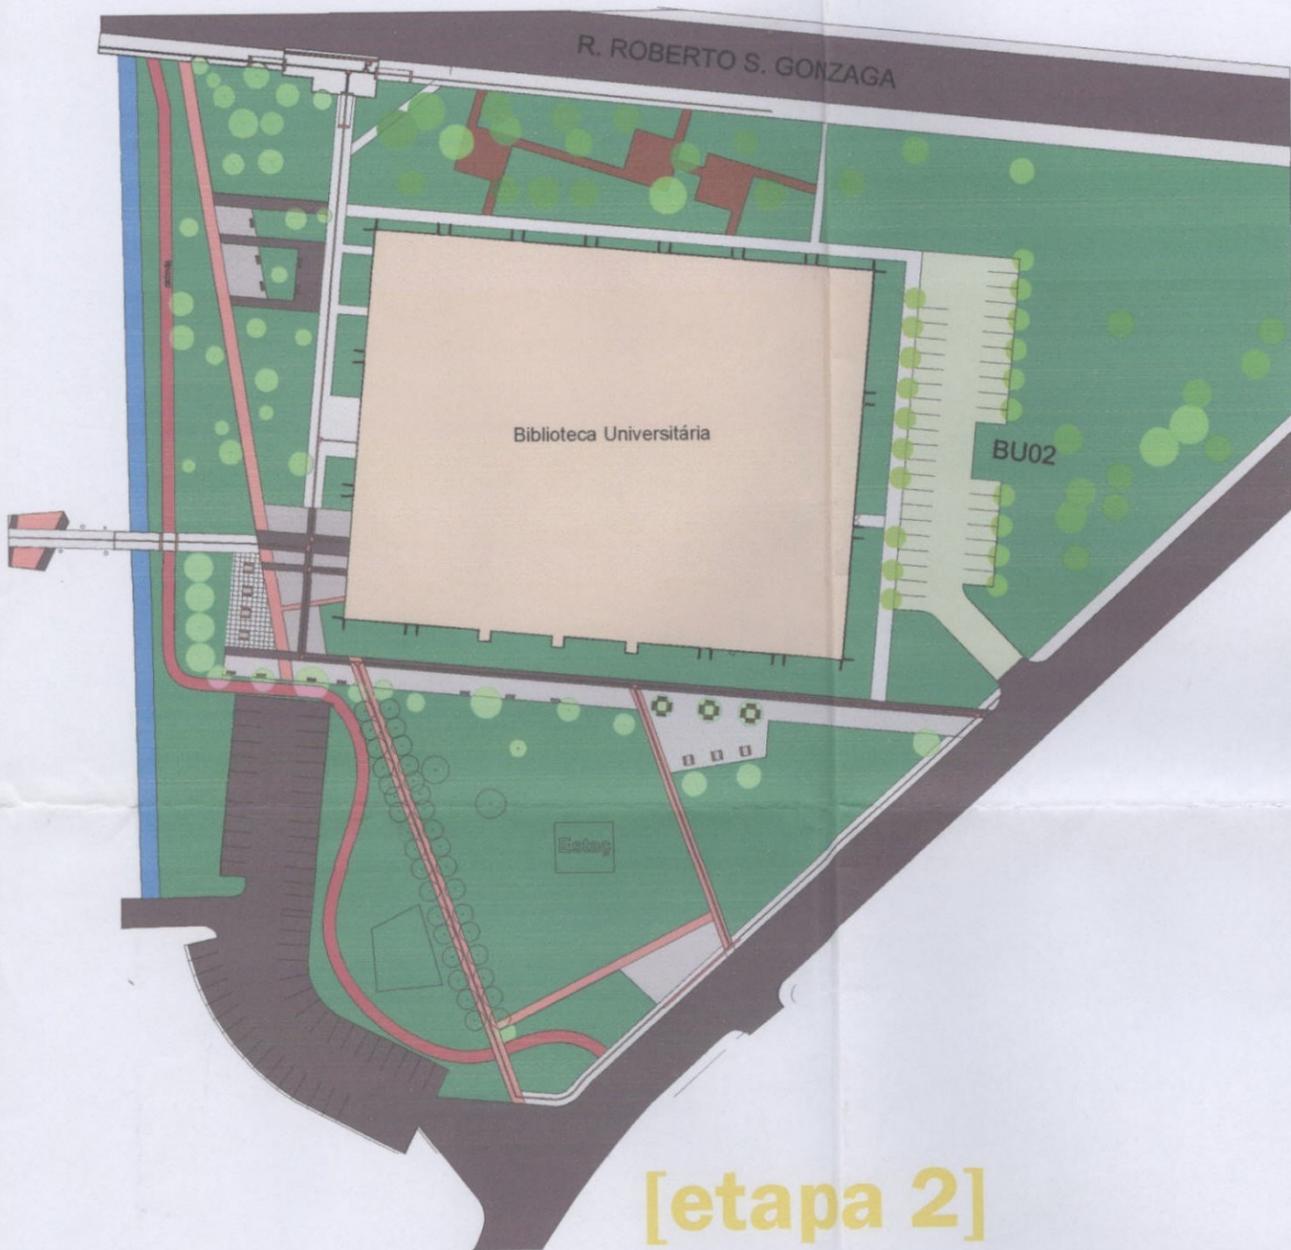
A proposta de se executar o projeto aqui exposto como o prédio da editora da UFSC, a expansão da própria biblioteca. Tendo em vista este fato além de outra limitação

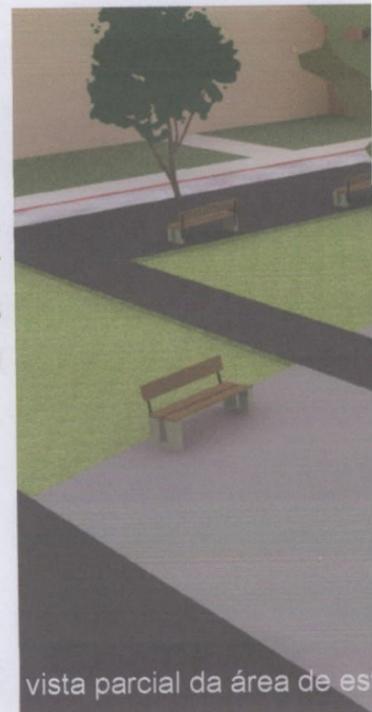
vista parcial da área de estacionamento

Junto a fachada sul foi proposto uma readequação do estacionamento destinado aos funcionários da BU, porém o destino certo da área ainda continua sem definição. Especula-se que ali será construído o anexo da Biblioteca e portanto, é necessário aguardar que o projeto deste esteja pronto para que a proposta do estacionamento seja compatibilizada com ele.

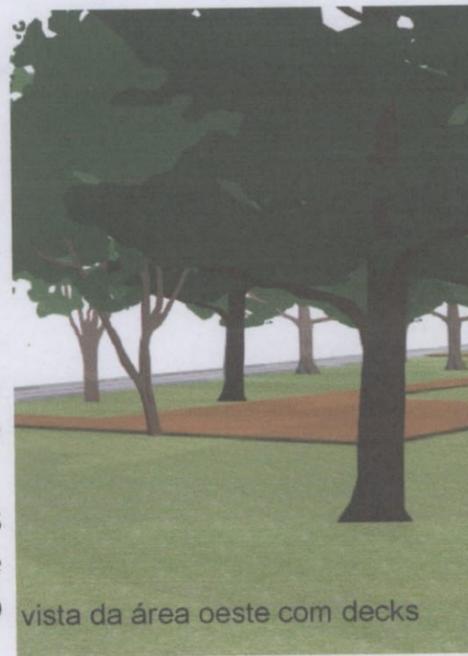
vista da área oeste com decks

A primeira área é caracterizada como alagadiça, contendo declividades e massa arbórea significativa, necessitando assim, de um levantamento mais preciso para que sua implantação seja efetiva.

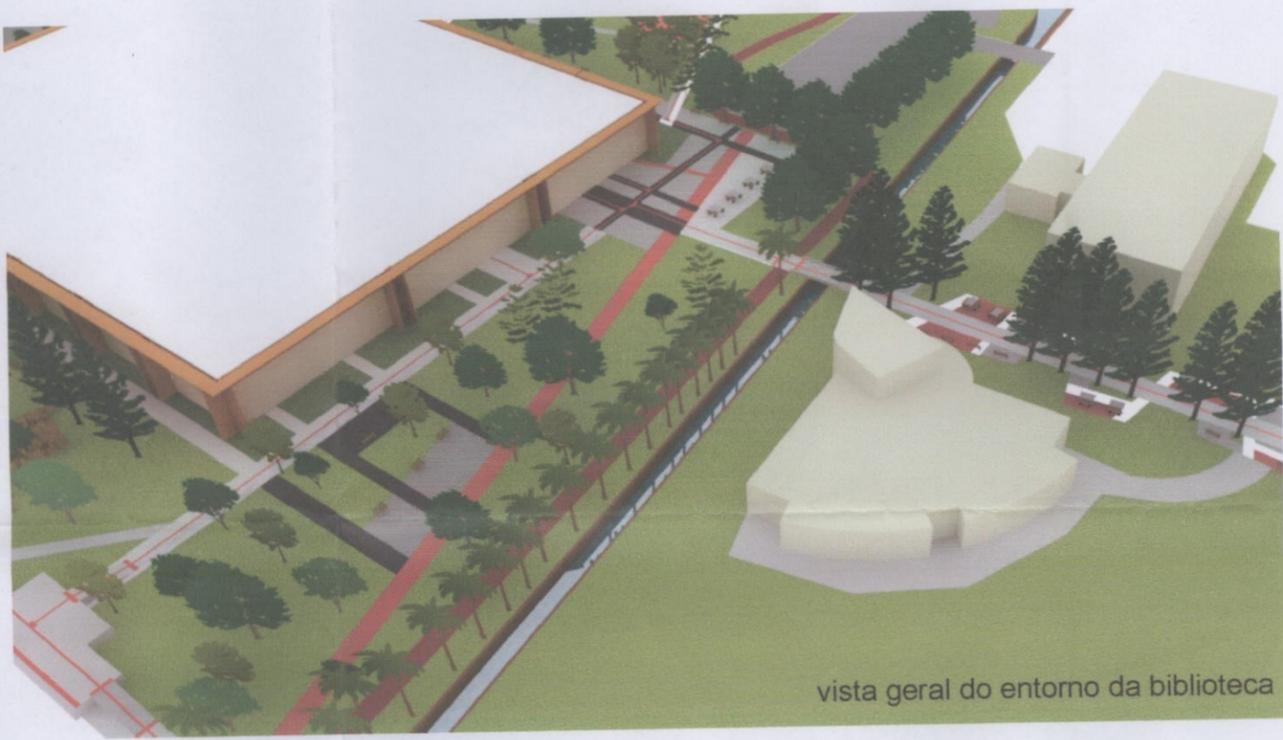
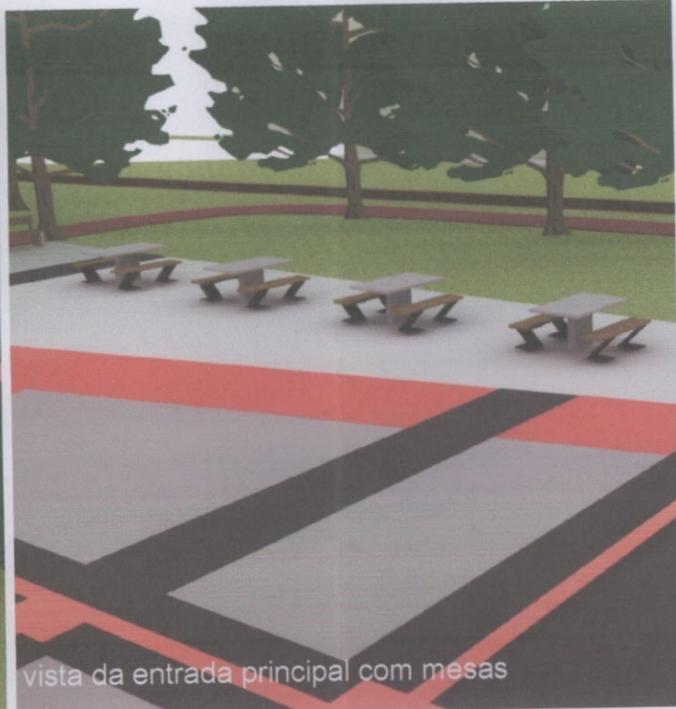
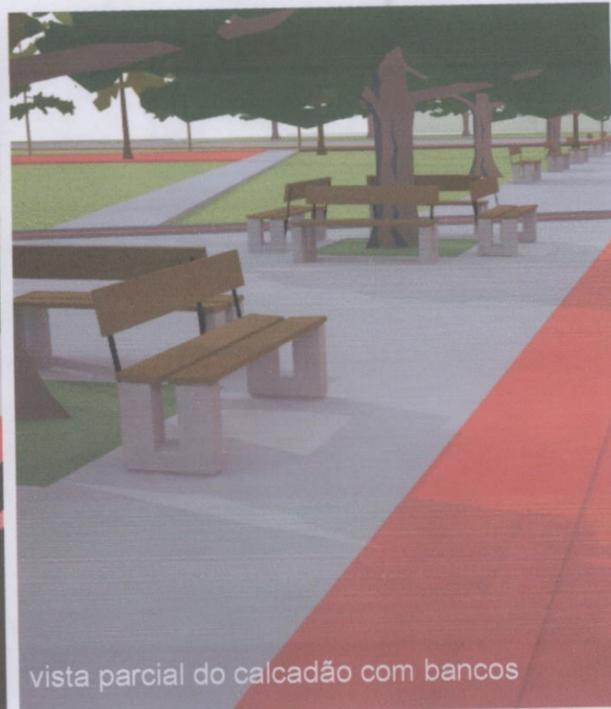
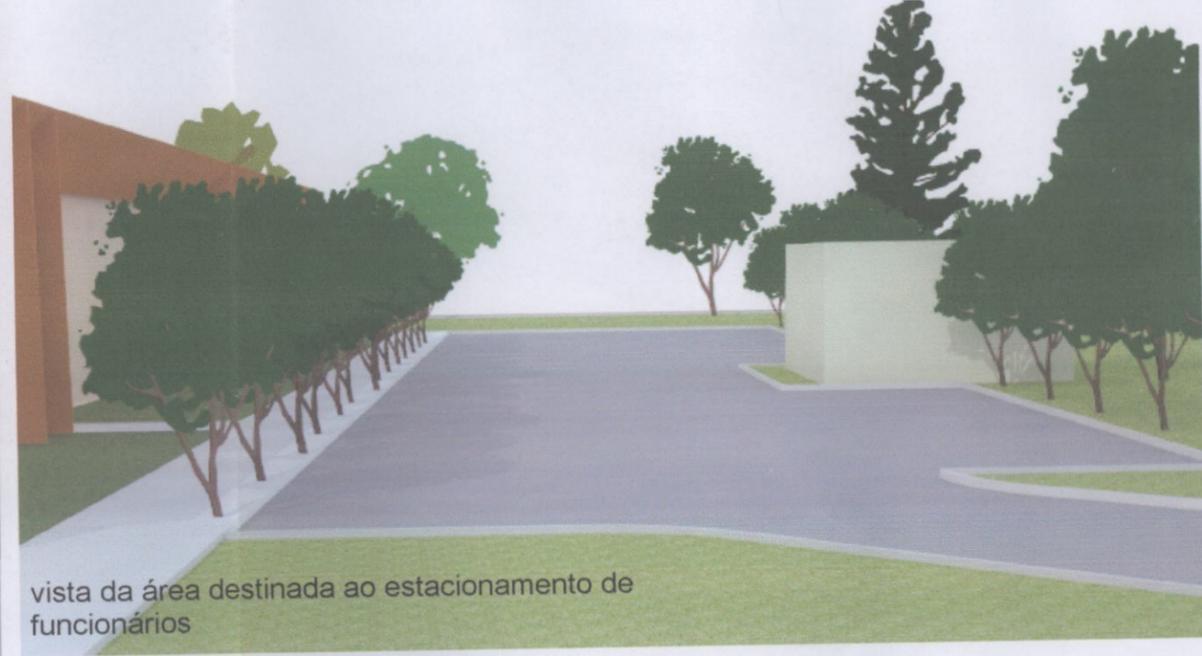
As etapas se dão em razão de uma série de outros projetos possíveis para a área do entorno da Biblioteca Universitária tais como Biblioteca e bicicletários e que precisam ser compatibilizados e adequados entre si. É proposto que se execute o projeto seguindo a ordem das etapas apresentadas a seguir em ordem de relevância.
