ÁREA DE INTERVENÇÃO

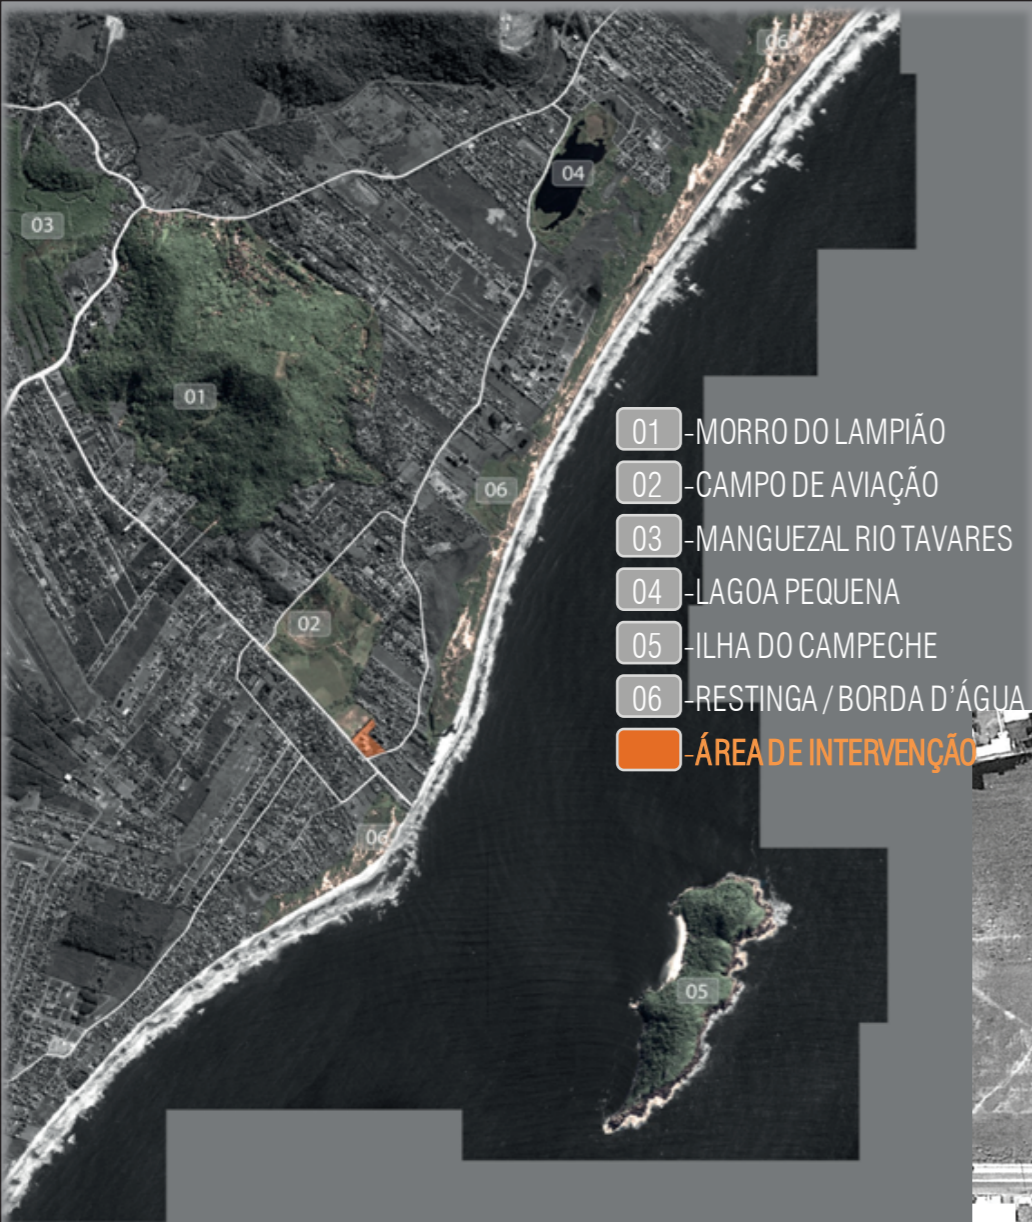
- 01 - MORRO DO LAMPIÃO
- 02 - CAMPO DE AVIAÇÃO
- 03 - MANGUEZAL RIO TAVARES
- 04 - LAGOA PEQUENA
- 05 - ILHA DO CAMPECHE
- 06 - RESTINGA / BORDA D'ÁGUA
- ÁREA DE INTERVENÇÃO

A escolha da área de intervenção foi motivada pela vontade de denunciar a falta de critério que orientou a ocupação urbana sobre a primeira porção de terra pertencente ao Campo de Aviação doada à Prefeitura Municipal de início da década de 1990.

É nessa fração do território que se encontra o **último testemunho arquitetônico** do **Campo de Aviação: o Casarão**. Ambos elementos importantes na formação do imaginário coletivo do bairro do Campeche.

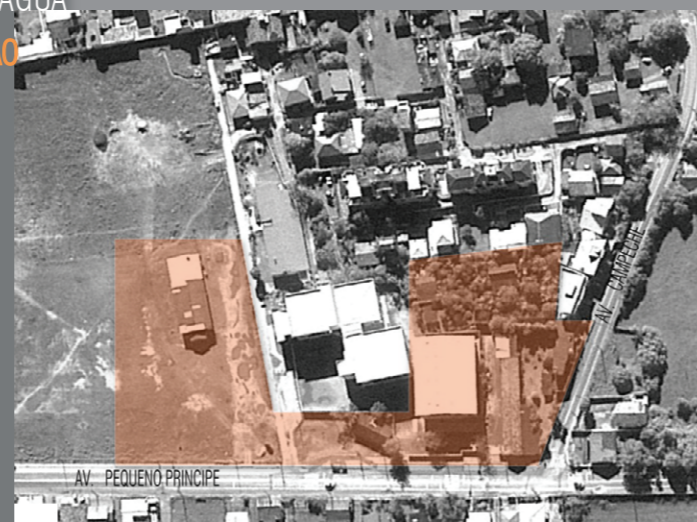
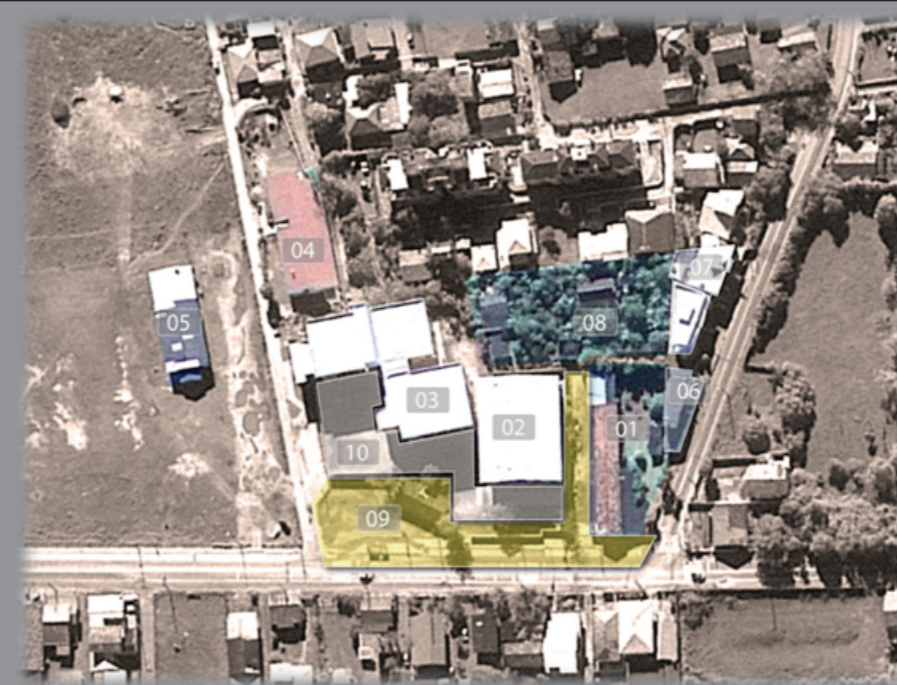
- 01 - CASARÃO
- 02 - GINÁSIO
- 03 - ESCOLA
- 04 - NEI
- 05 - CLUBE CATALINA
- 06 - CASA DA ESQUINA
- 07 - COMÉRCIO VICINAL
- 08 - TERRENO DA PMF
- 09 - ESPAÇO PÚBLICO REMANESCENTE
- 10 - ESPAÇO LAZER ESCOLAR

A **esquina** de tamanha **relevância coletiva** por, neste caso, ser também o **espaço da memória** encontra-se apropriada por algumas casas que, não respeitando os afastamentos devidos em relação à via pública, relegam aos pedestres um passeio muito estreito, de aproximadamente 80cm de largura, e interferem na perspectiva do patrimônio histórico.

Pode-se dizer que os equipamentos municipais, implantados de maneira imediatista, são responsáveis por uma **lógica aditiva** na formação do espaço e contribuem para o surgimento de **áreas residuais**.

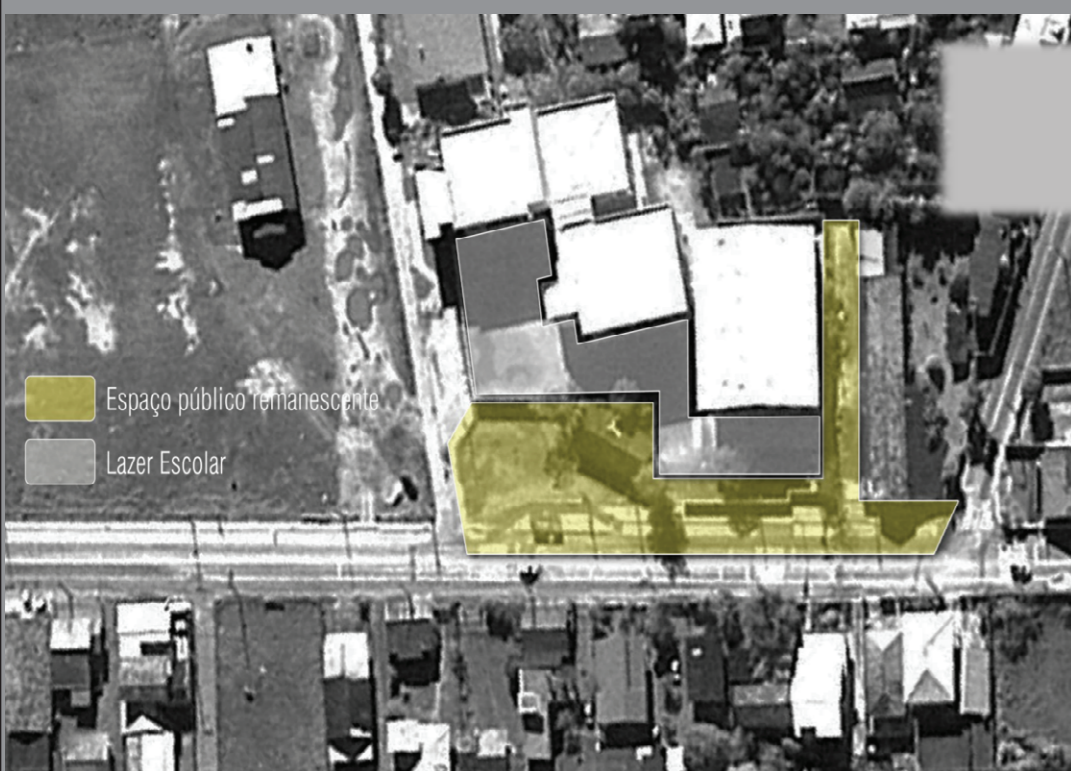
Vazios Remanescentes

Assim, a soma dos vazios gerados não contribui para a formação do espaço público. Resta a estes vazios remanescentes, diga-se lazer escolar e espaço público associado ao passeio, um desenho extremamente recortado que configura espaços fragmentados residuais.

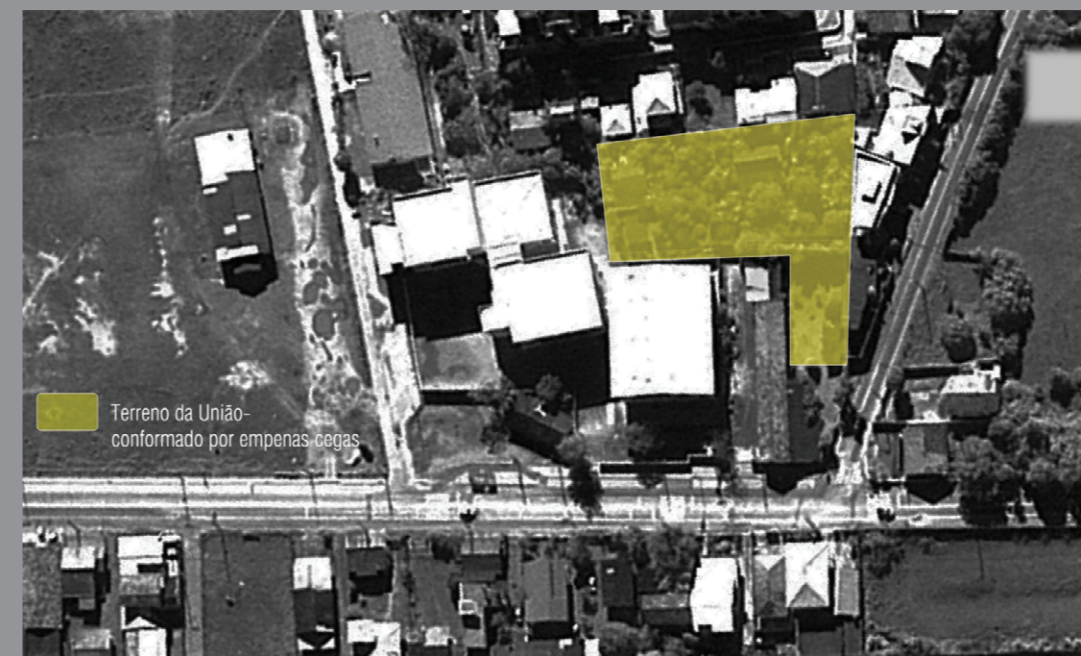
Resultado

Como resultado desse parcelamento sem critério e da falta de articulação entre as edificações existentes, grande parte do **terreno do Casarão** - lugar que deveria evocar a memória - e do **lote adjacente**, estão confinadas a um miolo de quadra inacessível e limitado por empenas cegas.
