REDESENHANDO ESPAÇOS PÚBLICOS NA CHICO MENDES

CAMILA DELVAZ ALVES

UNIVERSIDADE FEDERAL DE SANTA CATARINA
CTC - DEPARTAMENTO DE ARQUITETURA E URBANISMO
TRABALHO DE CONCLUSÃO DE CURSO
ORIENTADOR: EDUARDO CASTELLS
2011-1

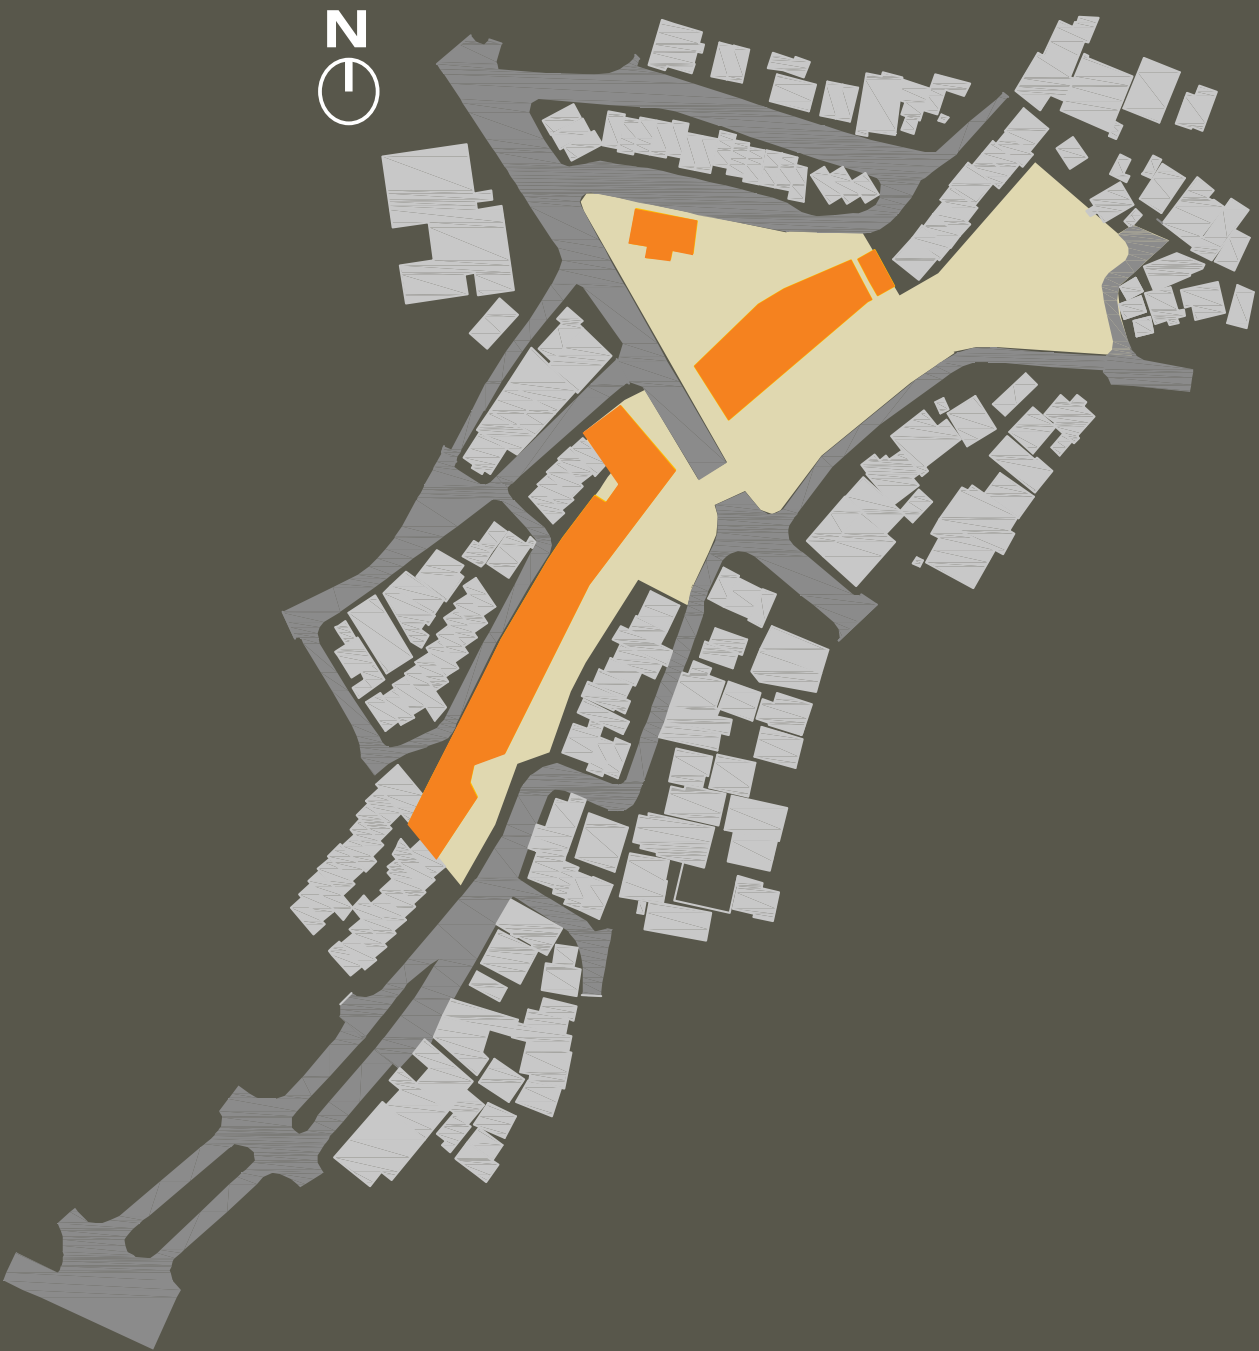
INTERVENÇÃO

- fechamento de duas ruas prioriza os pedestres e a criação e qualificação de espaços públicos
- espaços de cultura, educação e trabalho
- espaço integrado para continuidade dos projetos sociais

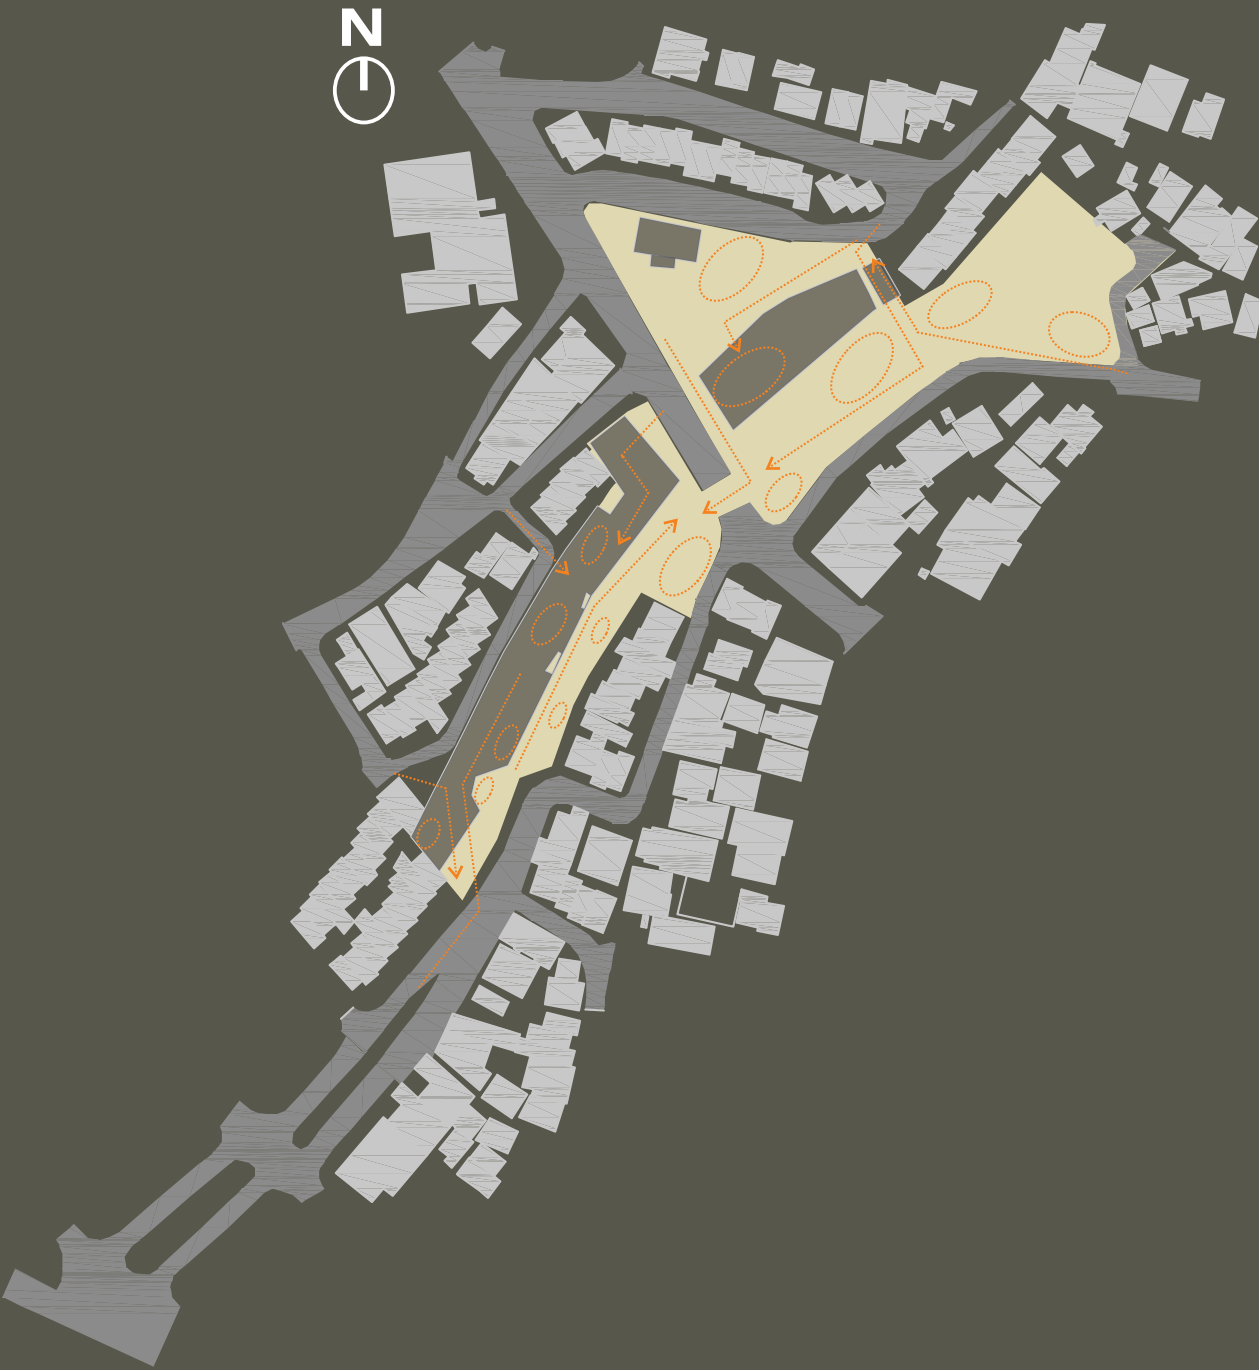
FLUXOS

- melhorar a fluidez com a criação de conexões entre os desníveis
- coberturas como praças possibilitam novas visuais
- caminhos conformam espaços de estar

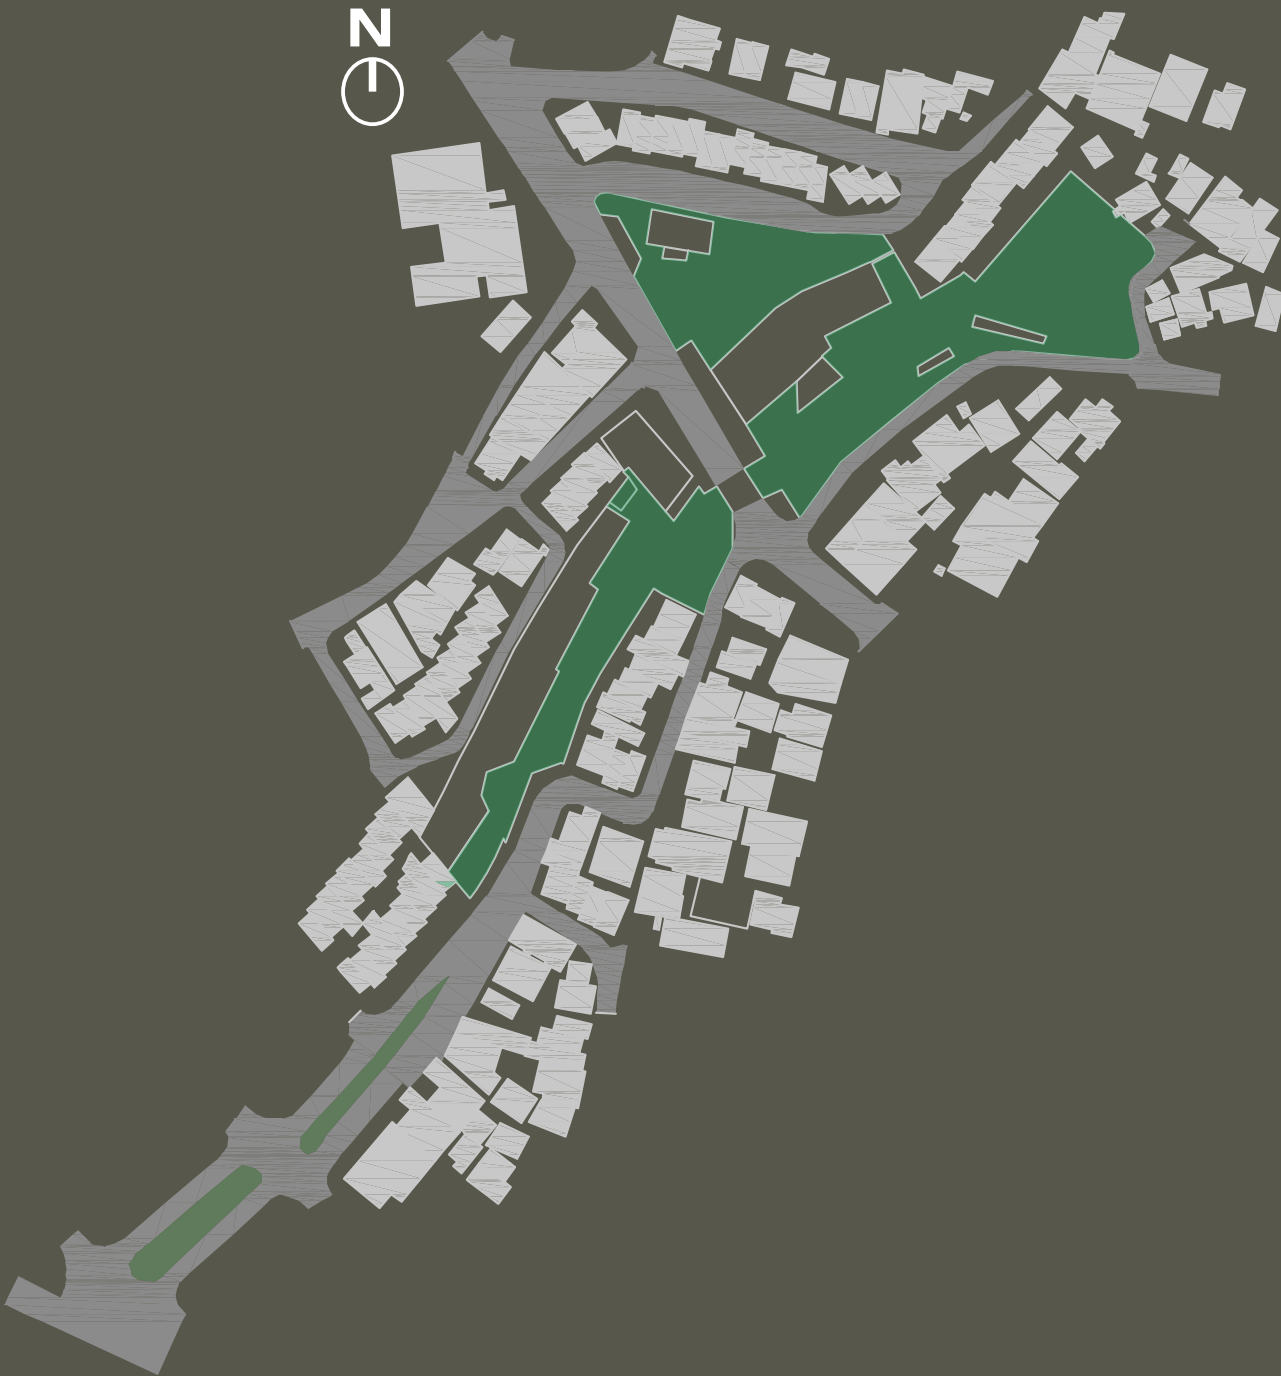
ÁREAS PERMEÁVEIS

- alto índice de permeabilidade do solo
- áreas verdes
- materiais permeáveis no piso
- áreas ajardinadas nas coberturas

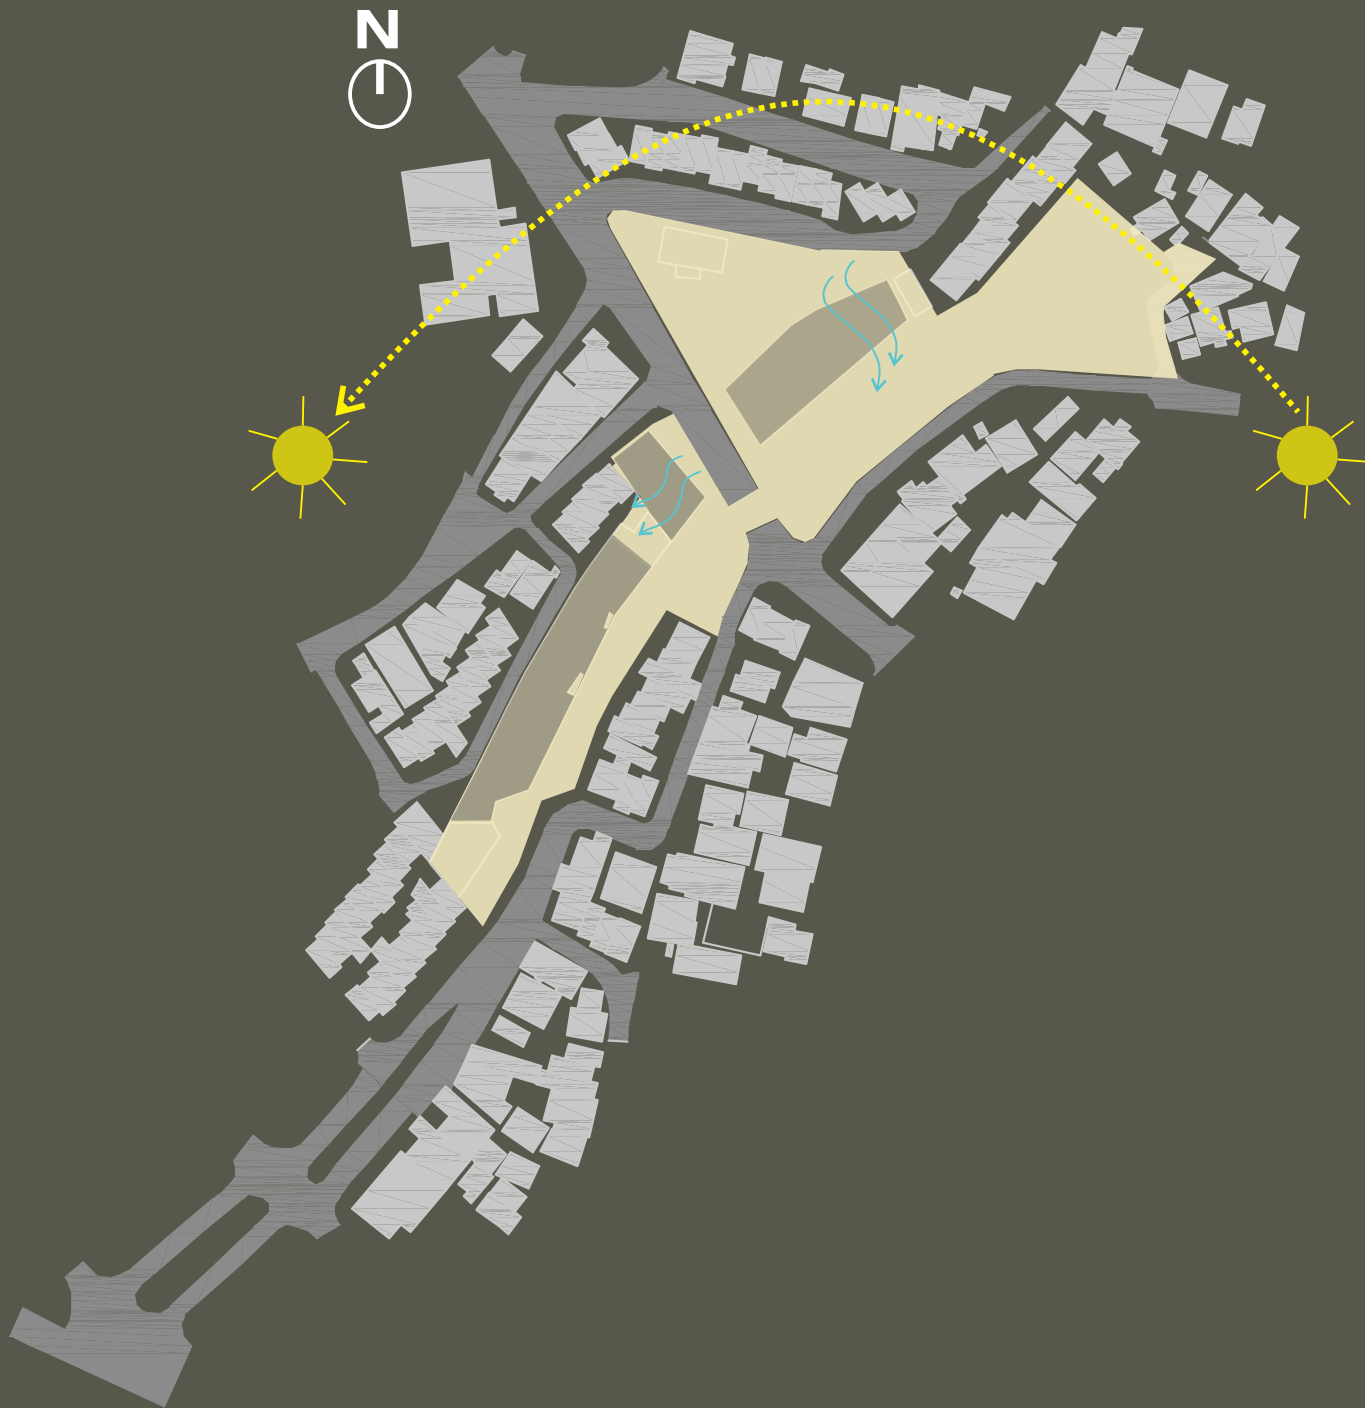
VENTILAÇÃO E ILUMINAÇÃO

- melhoria da insolação e ventilação dos edifícios
- brises, painéis na fachada e parede verde
- iluminação zenital
- ventilação cruzada
- ventilação por sheds

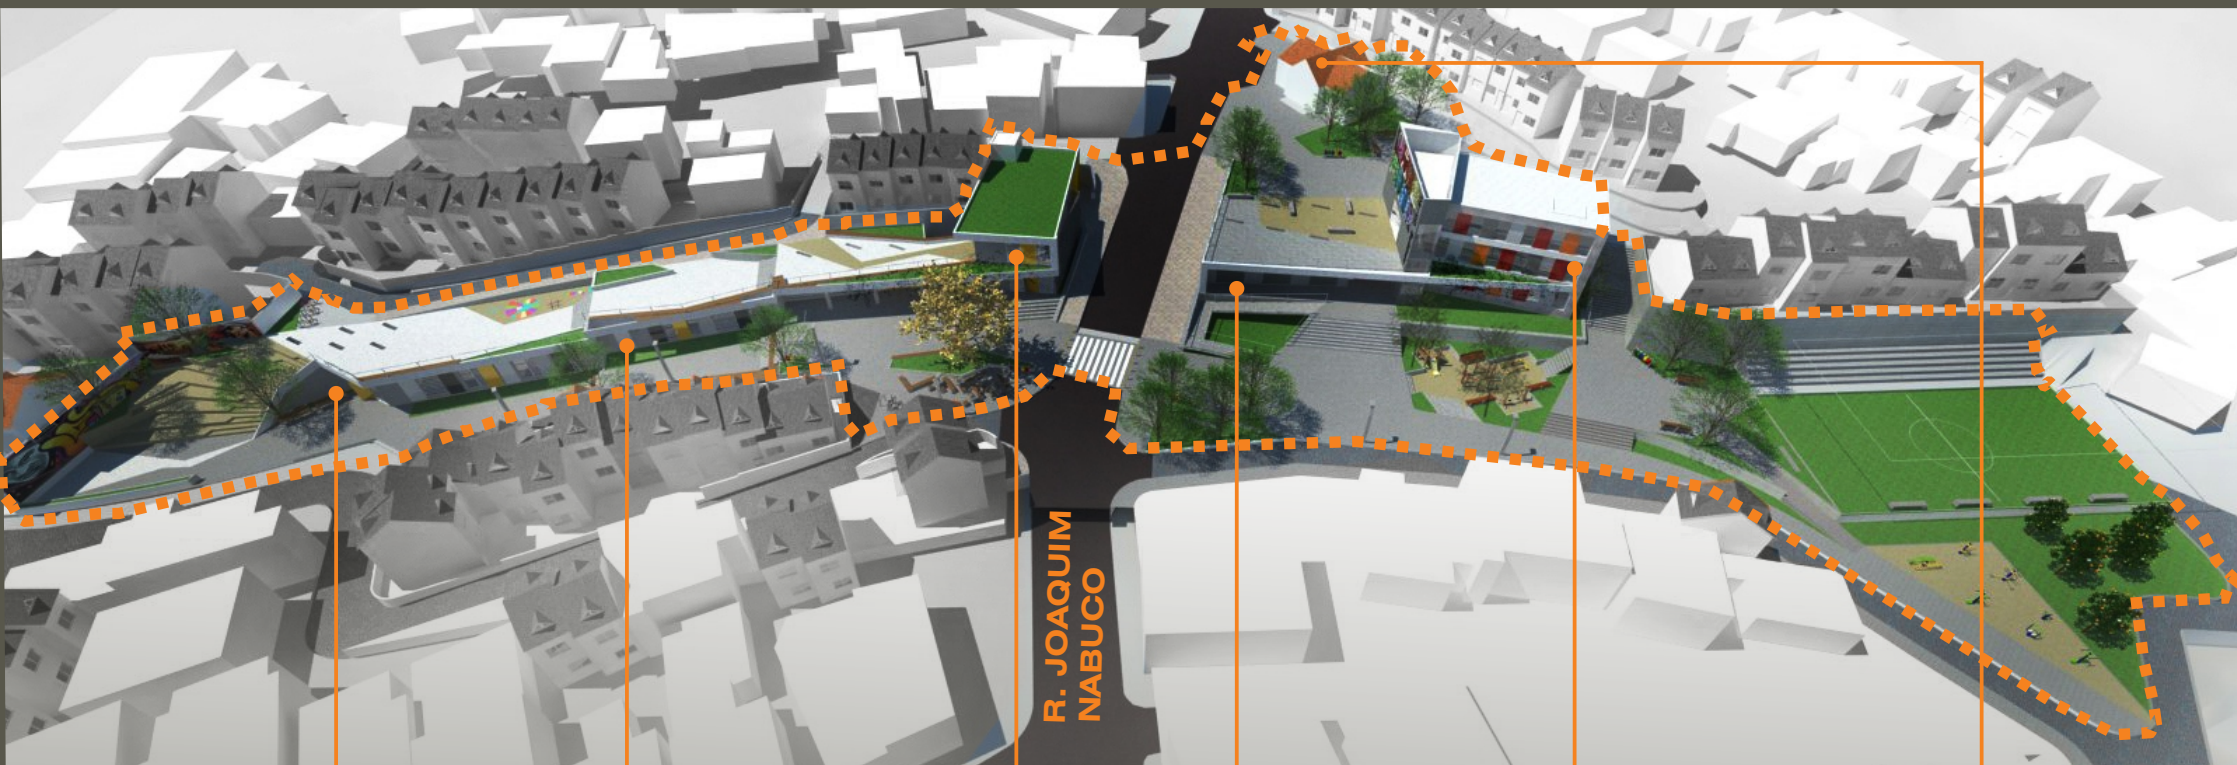
R. JOAQUIM
NABUCO

SALA DE
JOGOS

ESPAÇO
CULTURAL

BIBLIOTECA E
INFORMÁTICA

DEPÓSITOS

GERAÇÃO DE
RENDA

CAPELA

ÁREA TOTAL DE INTERVENÇÃO: 5.882,00m²

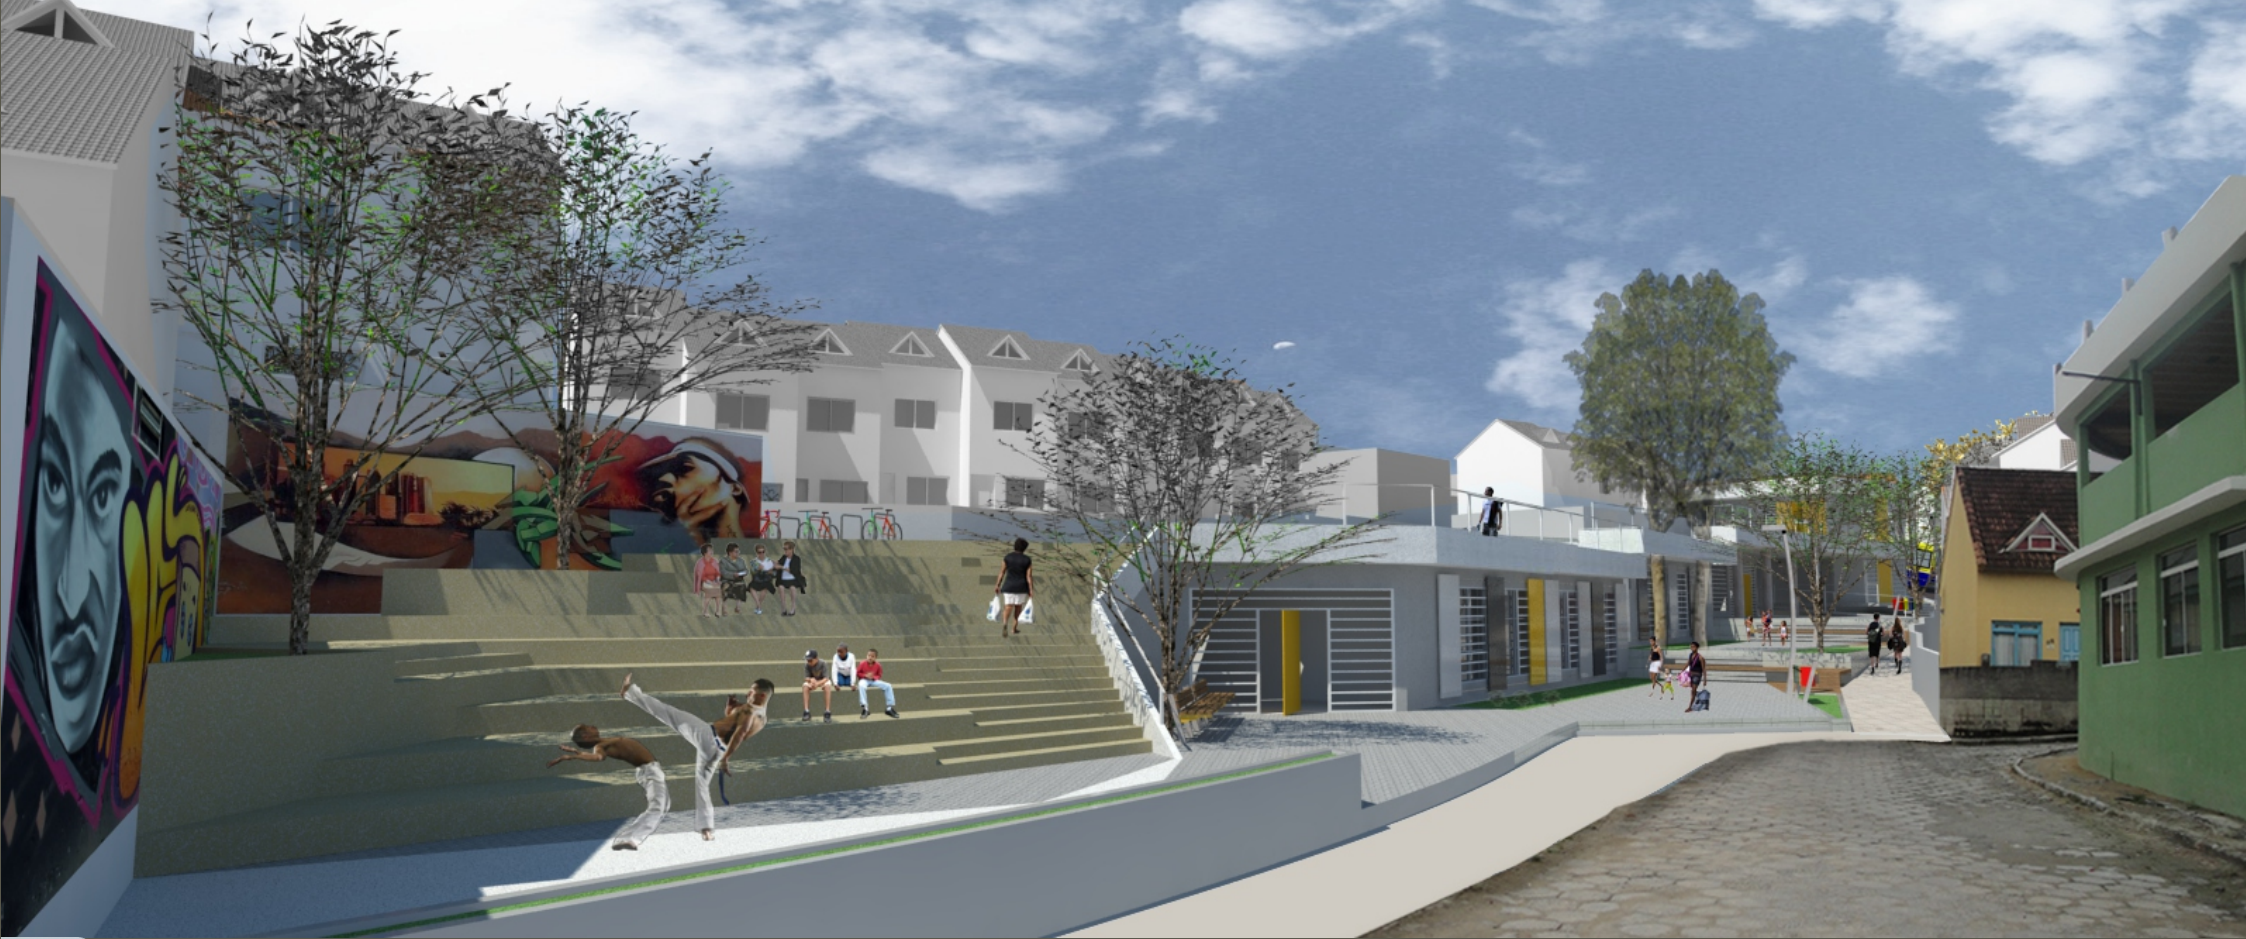
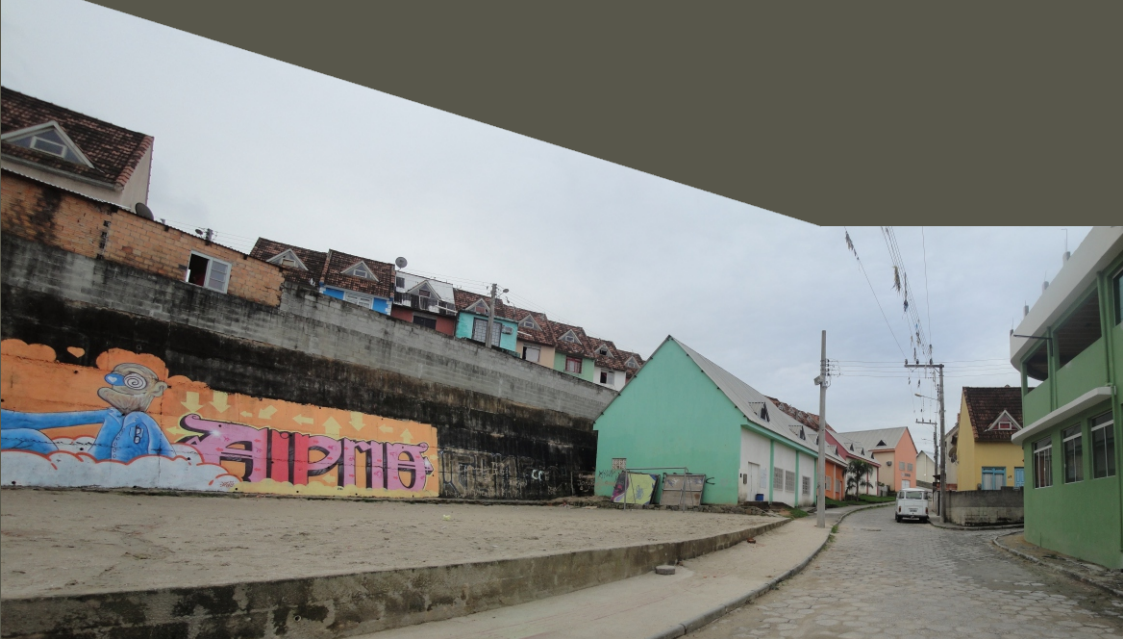
- maior fluidez
- espaço de estar e apresentações
- fechamento de um trecho da Rua dos Pinheiros
- paredes grafite

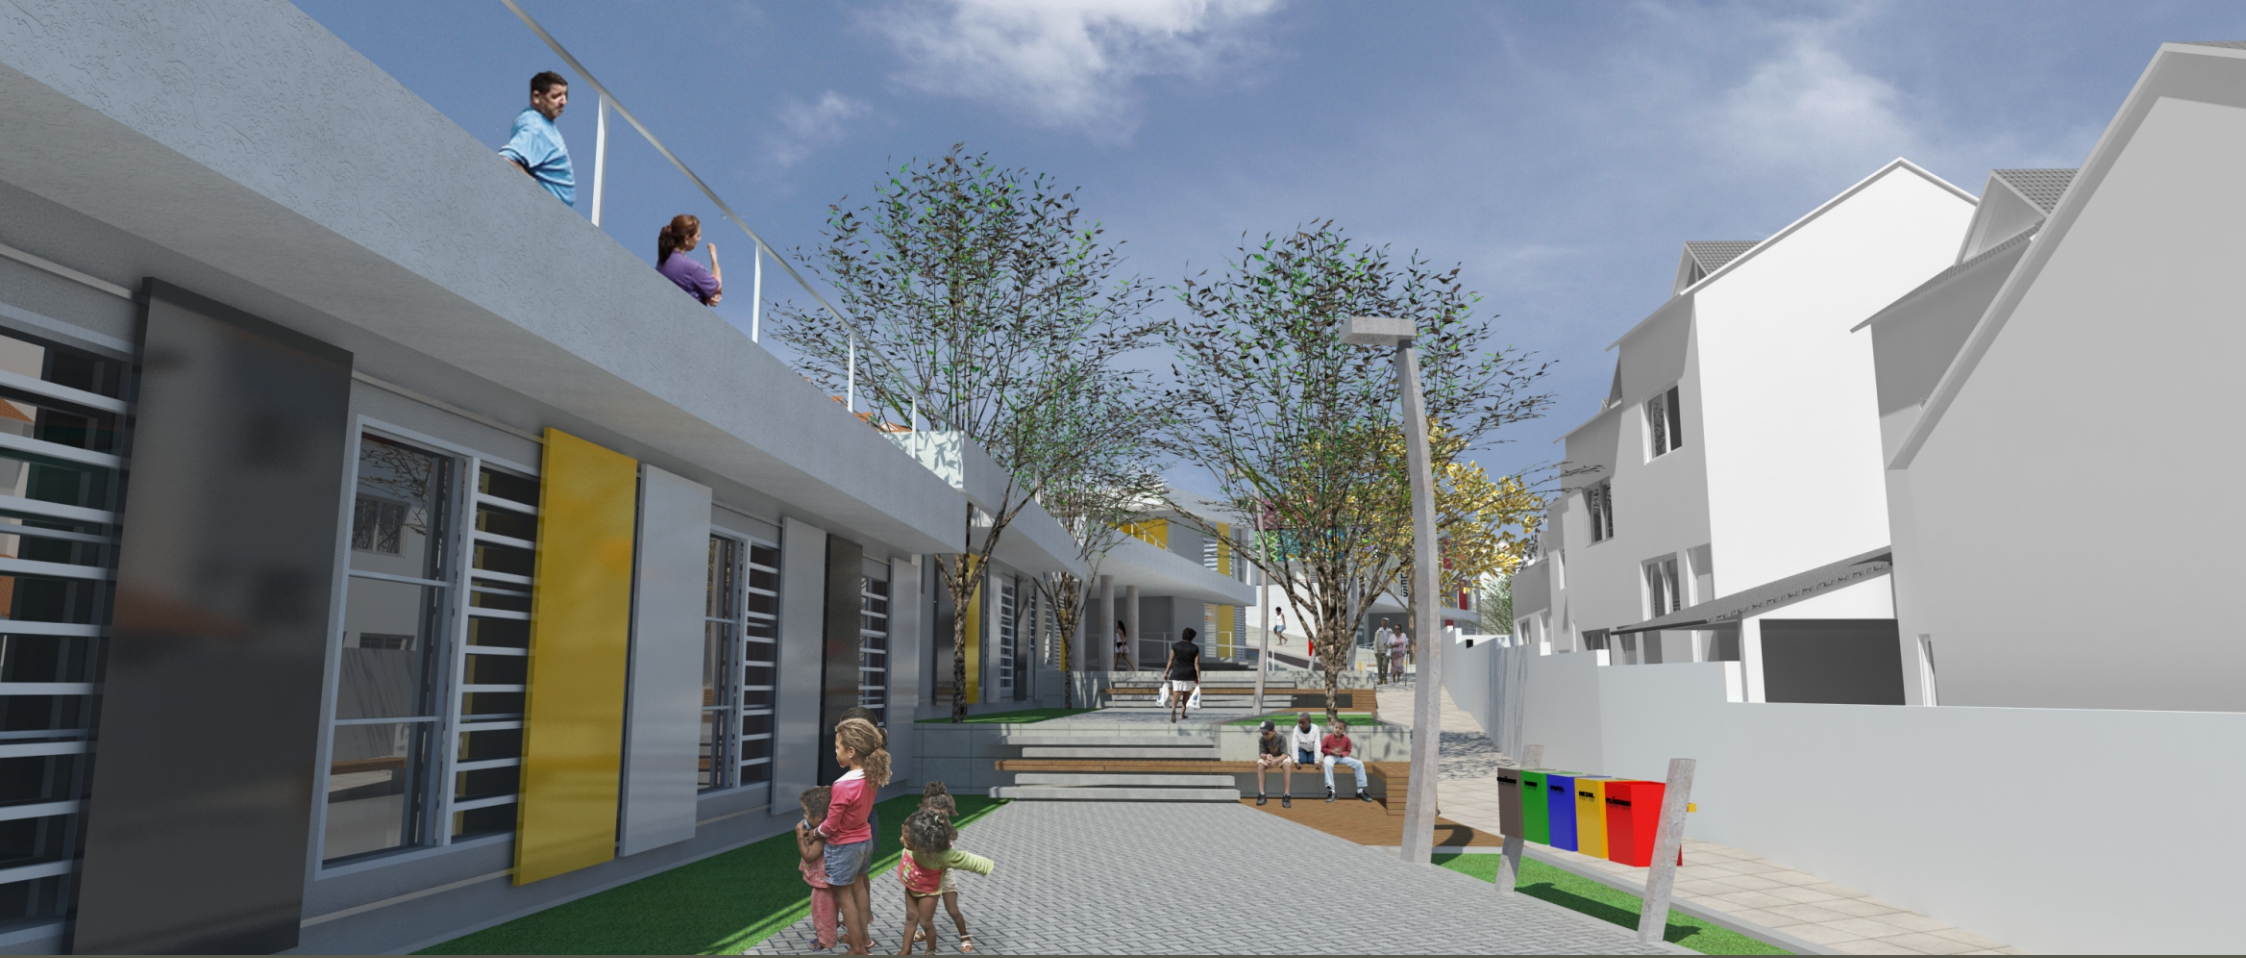
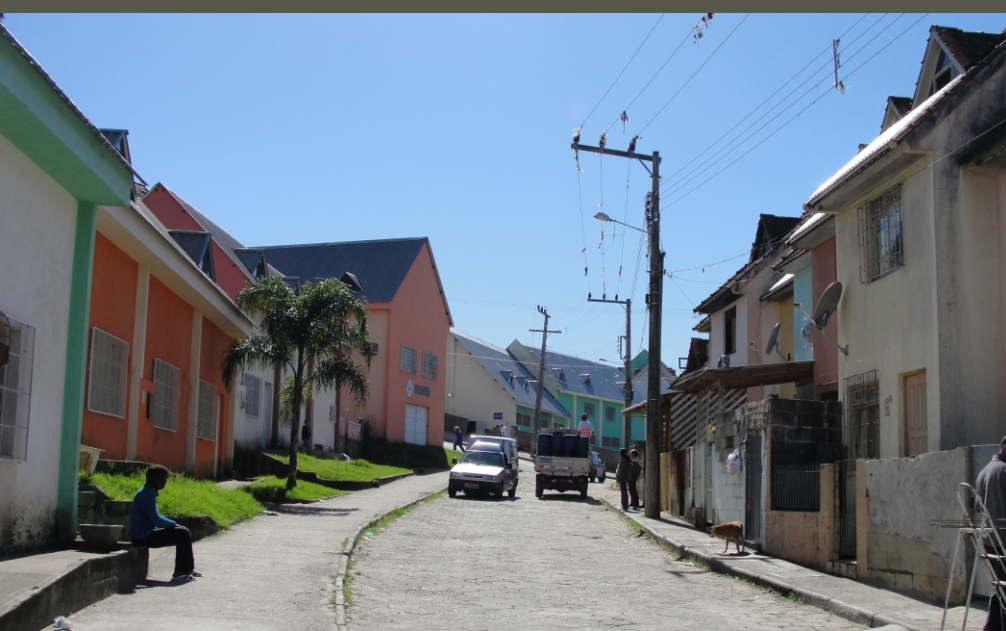
- níveis do calçadão
- rampas
- grandes aberturas permitem o contato visual interior/externo
- painéis incitam a curiosidade levando o olhar para dentro da edificação.
- brises metálicos para proteção da edificação.

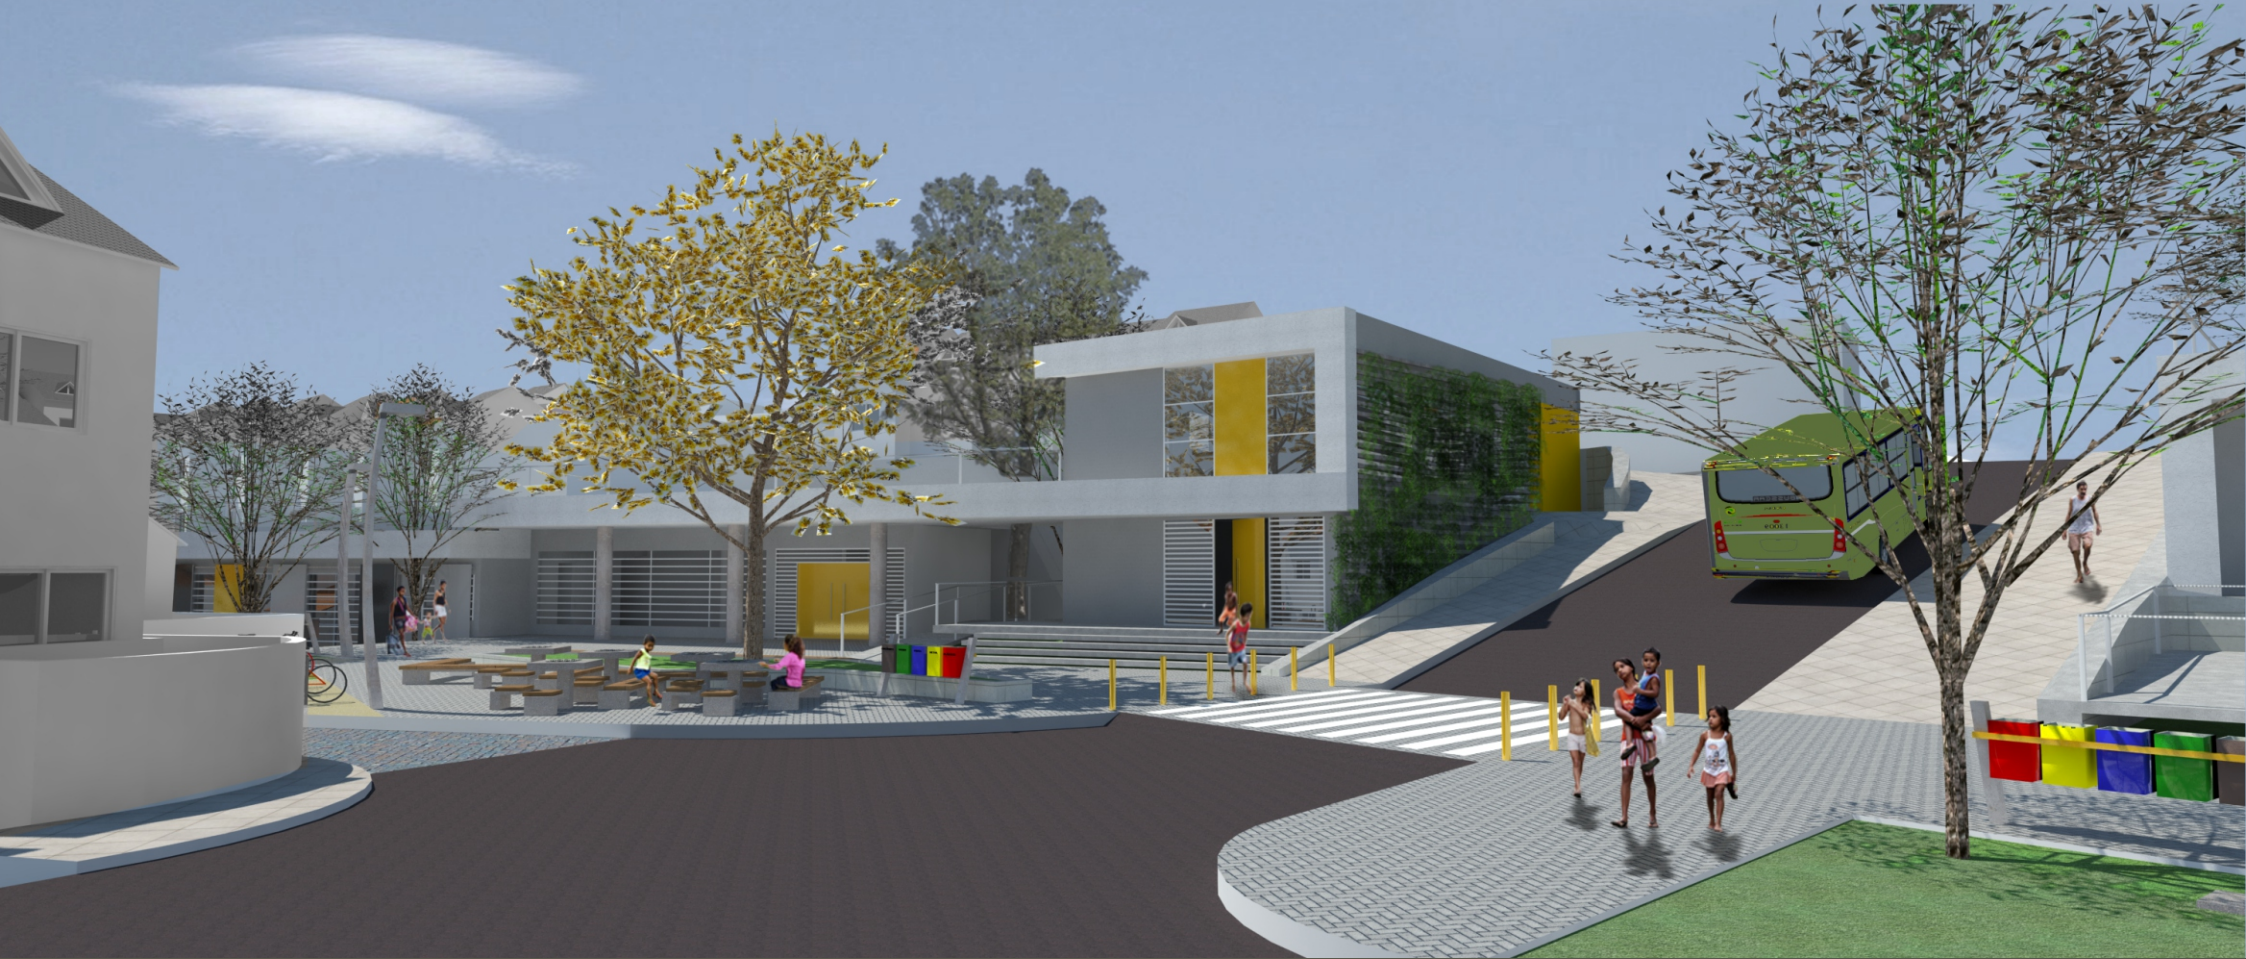
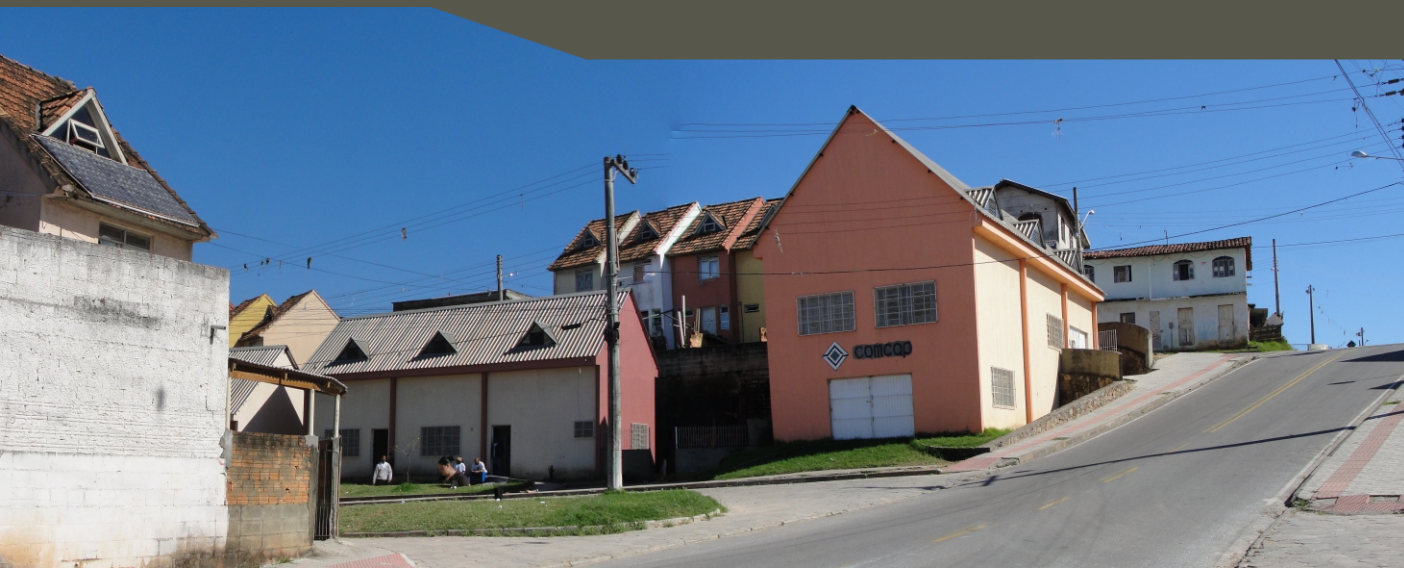
- redução da pista de rolamento
- faixa de pedestres
- praça conformada pelos edifícios
- espaço com mesas para jogos.

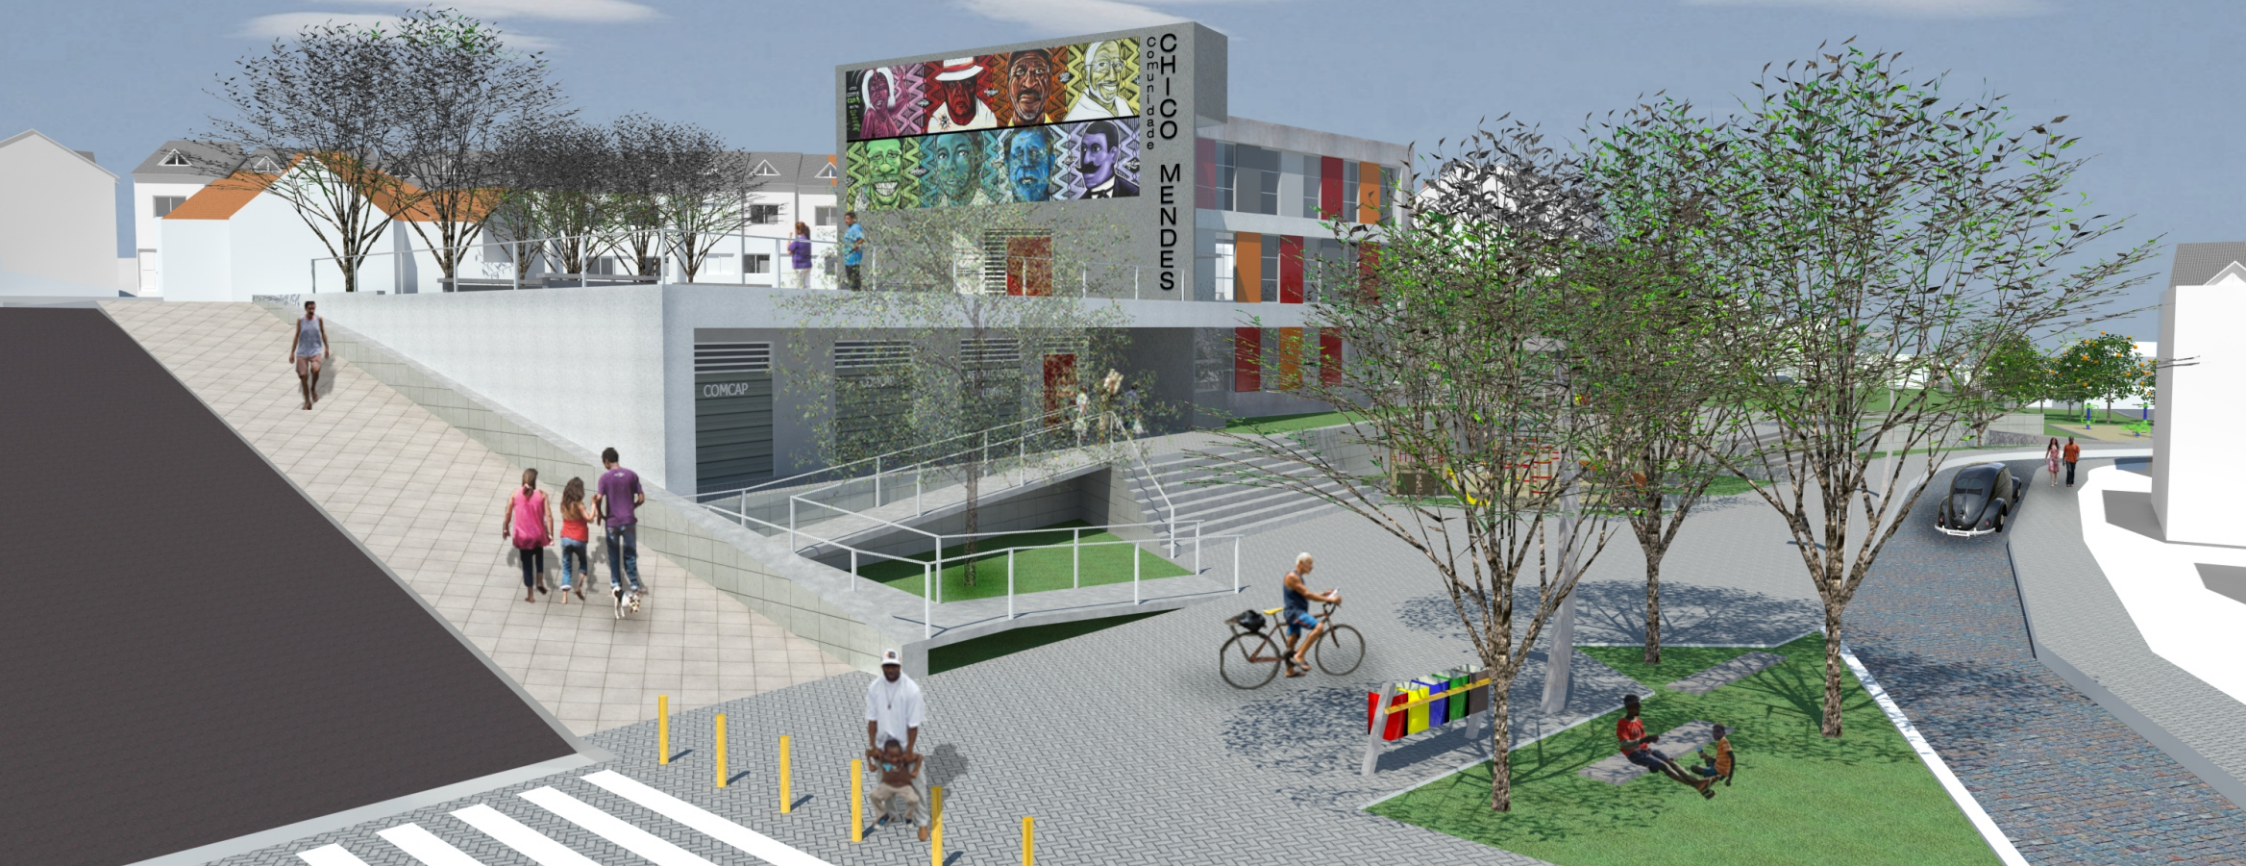
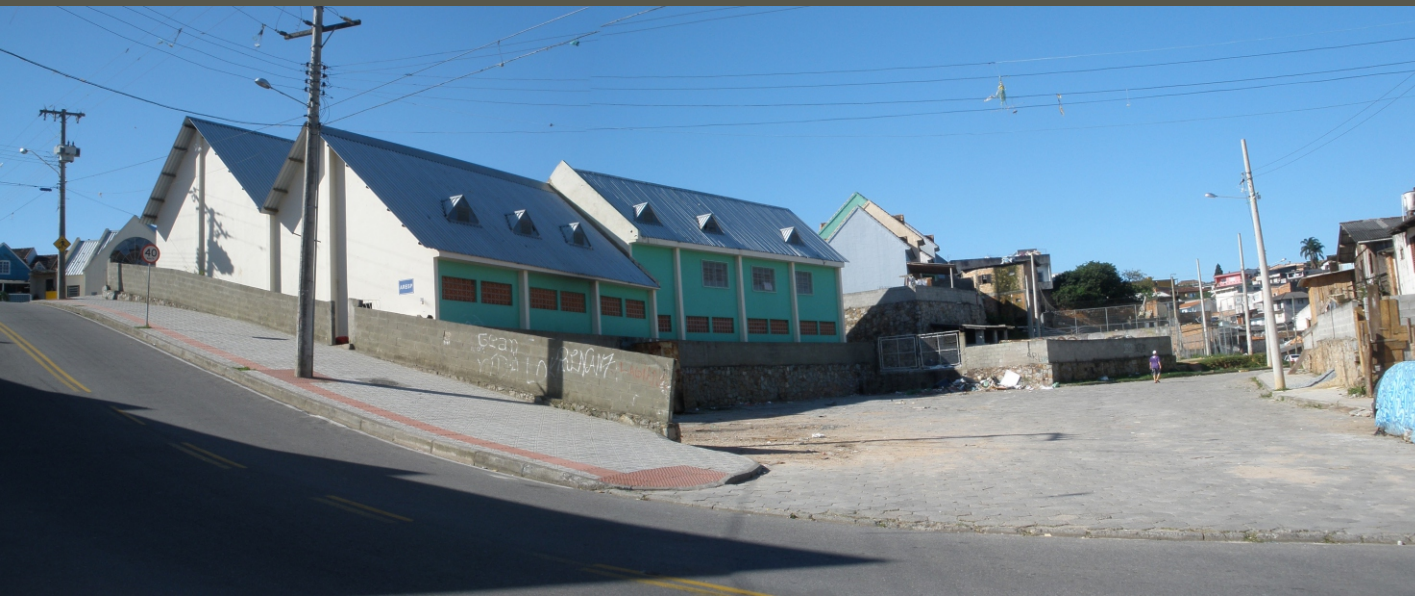
- depósitos no novo edifício
- atividades de geração de renda
- ponto focal de identificação
- diminuição altura - praça
