REDESENHANDO ESPAÇOS PÚBLICOS NA CHICO MENDES

CAMILA DELVAZ ALVES

UNIVERSIDADE FEDERAL DE SANTA CATARINA
CTC - DEPARTAMENTO DE ARQUITETURA E URBANISMO
TRABALHO DE CONCLUSÃO DE CURSO
ORIENTADOR: EDUARDO CASTELLS
2011-1

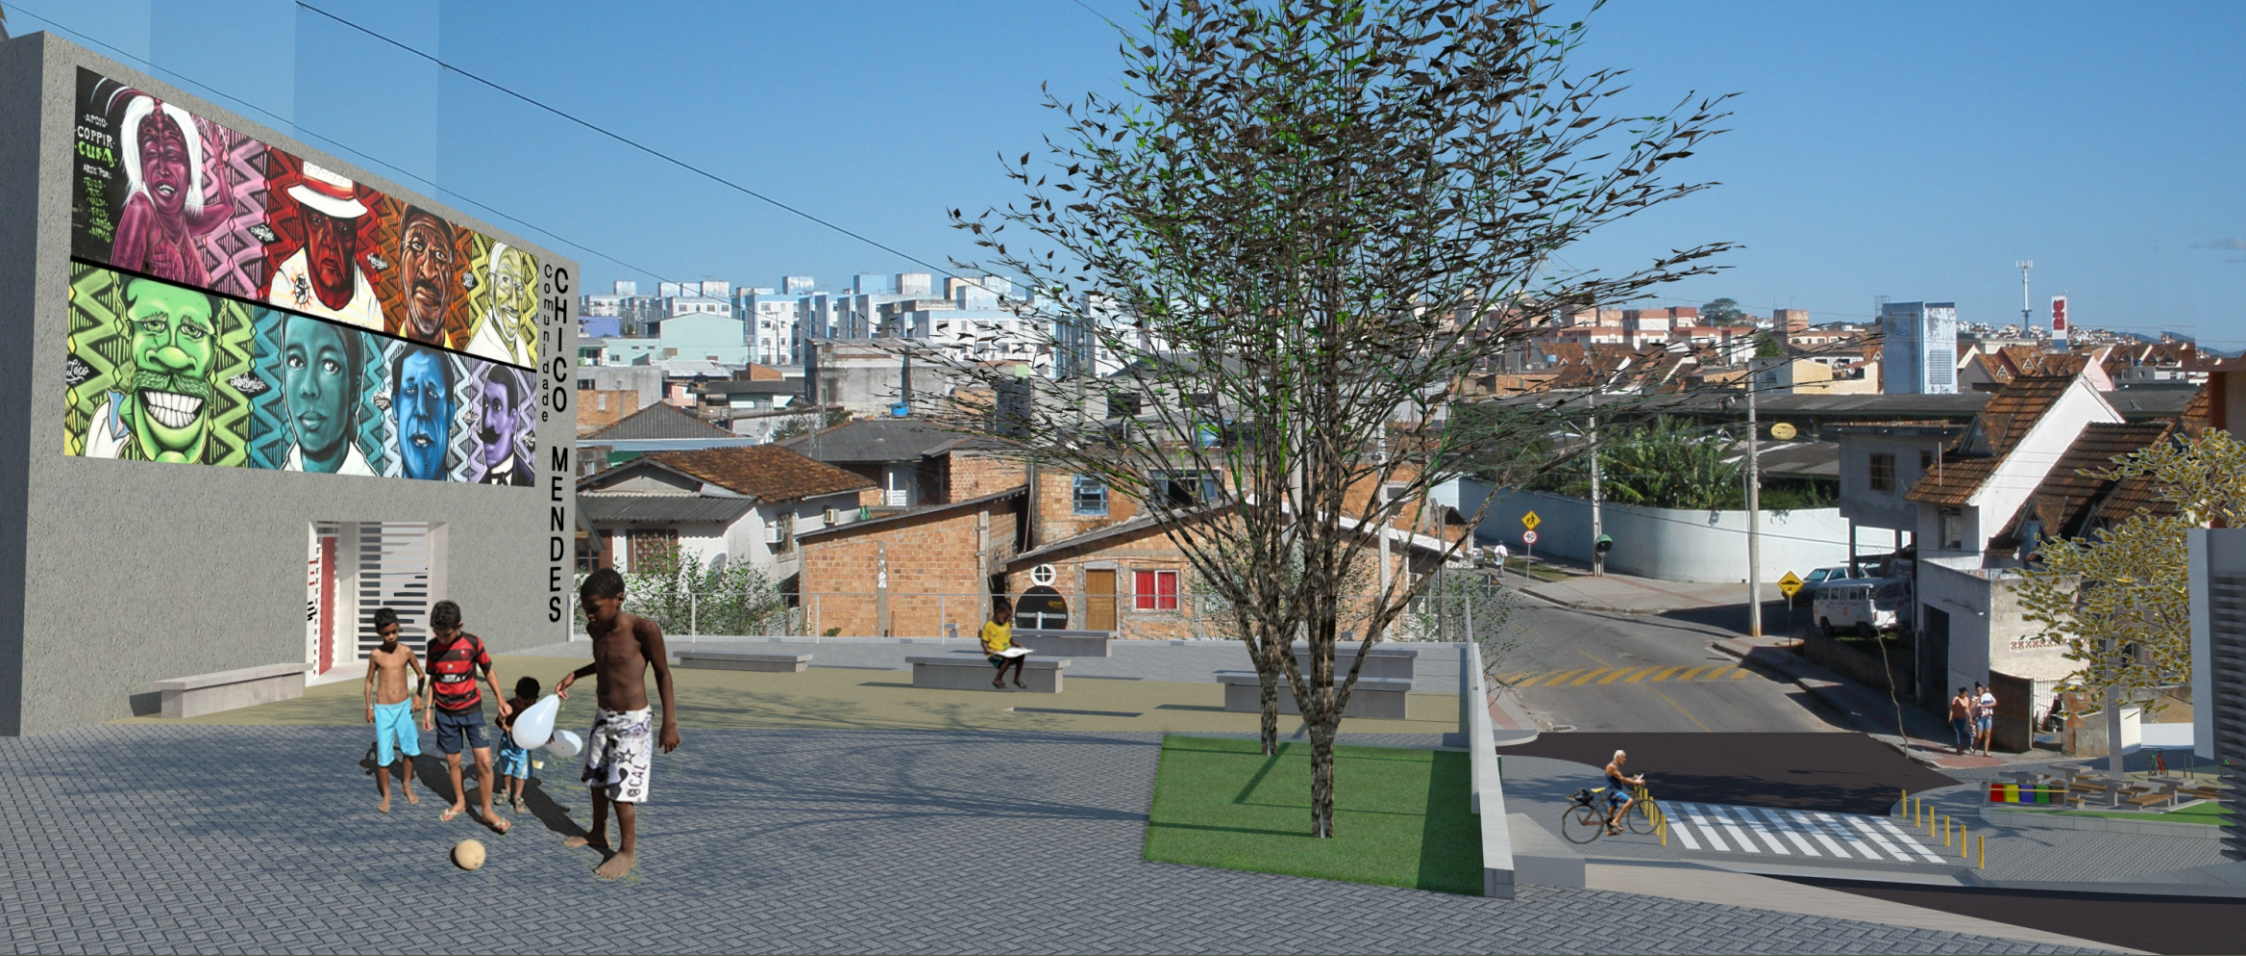
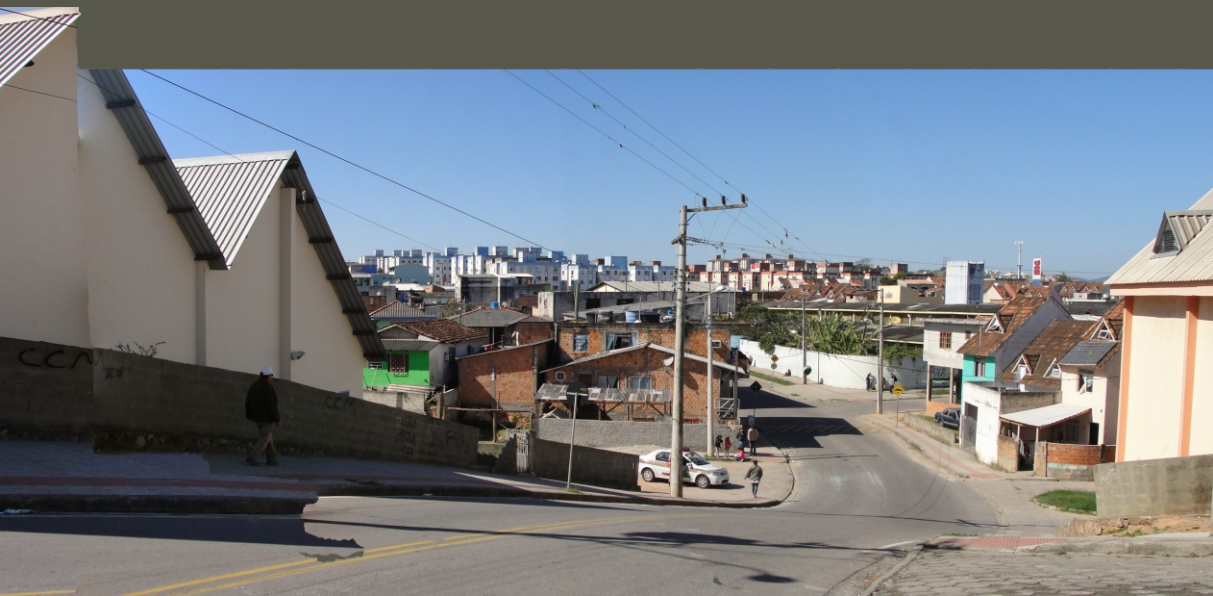
- praça na cobertura permite novos visuais
- possibilidade de instalação de feiras
- volume com painel busca identidade cultural

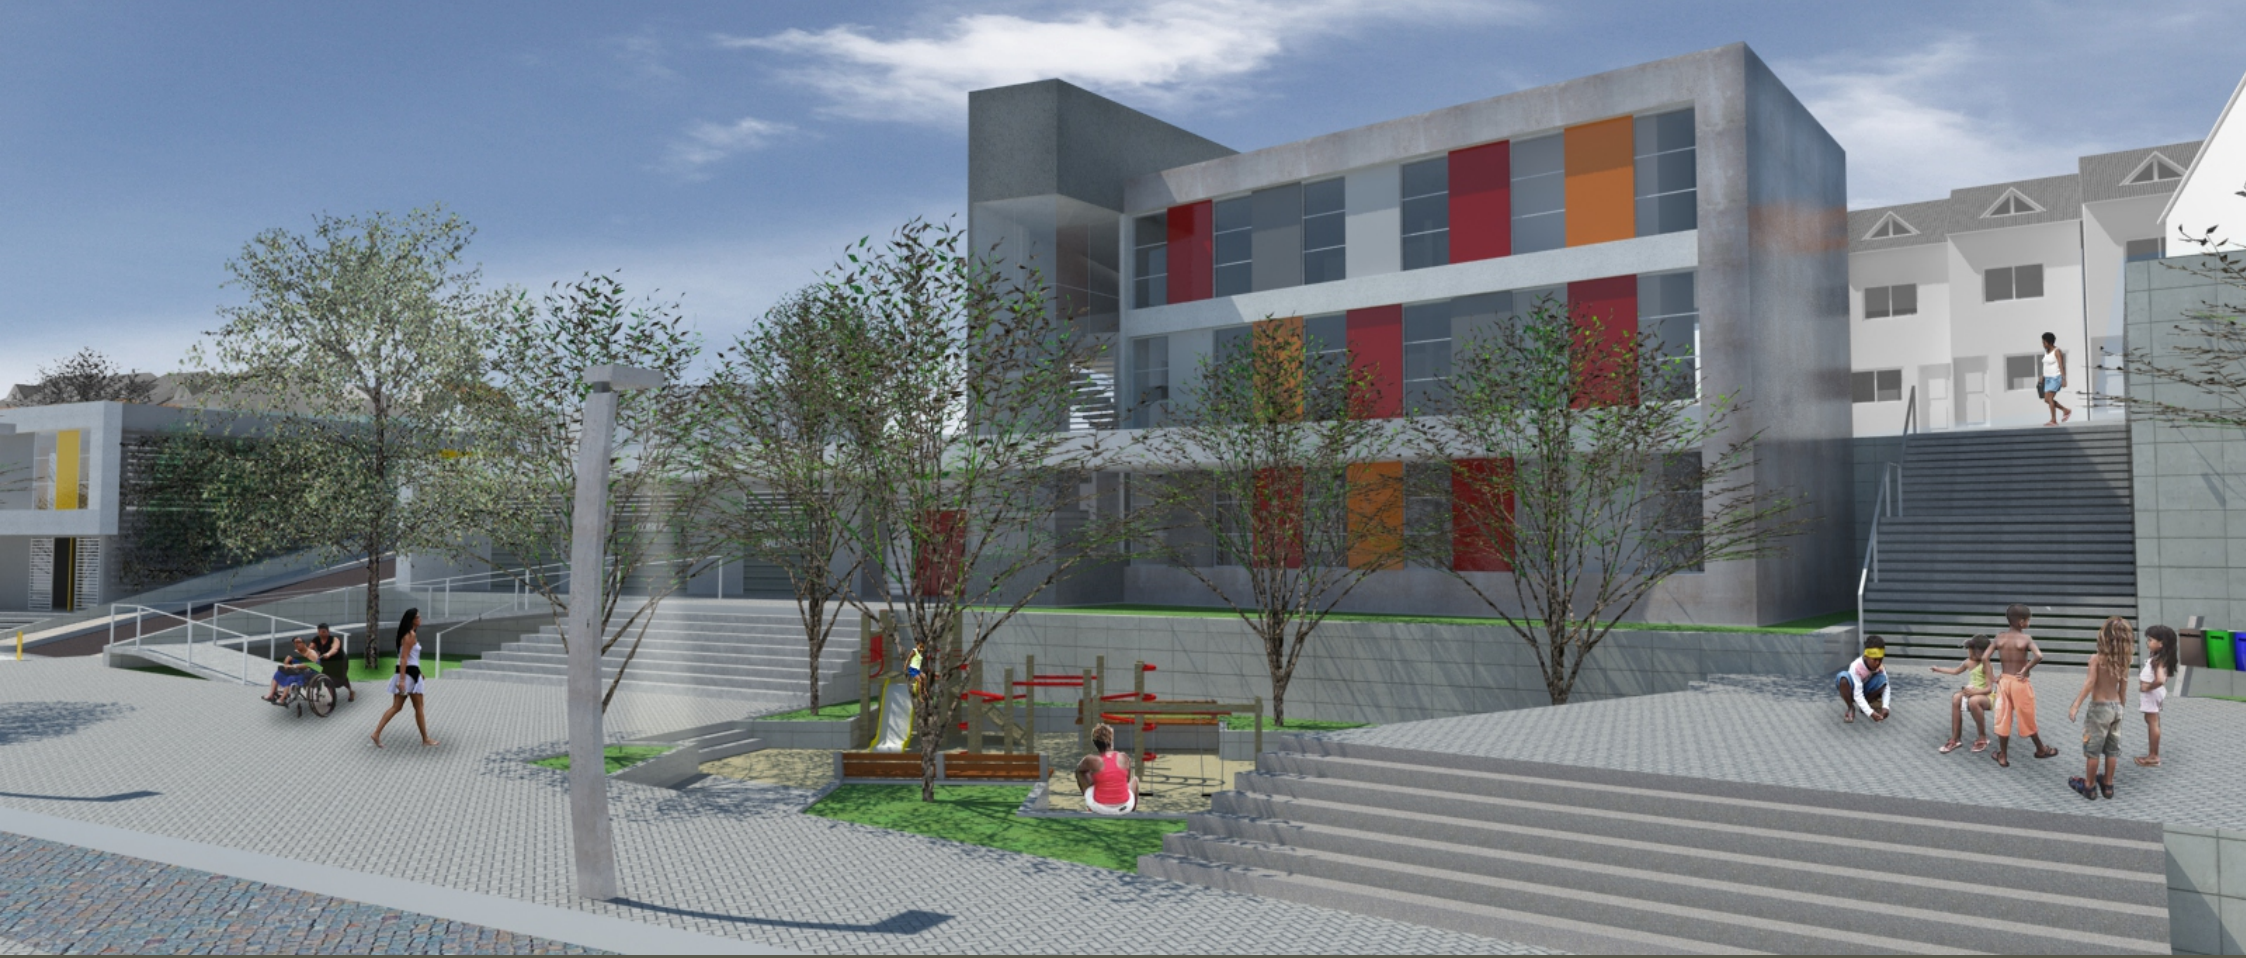
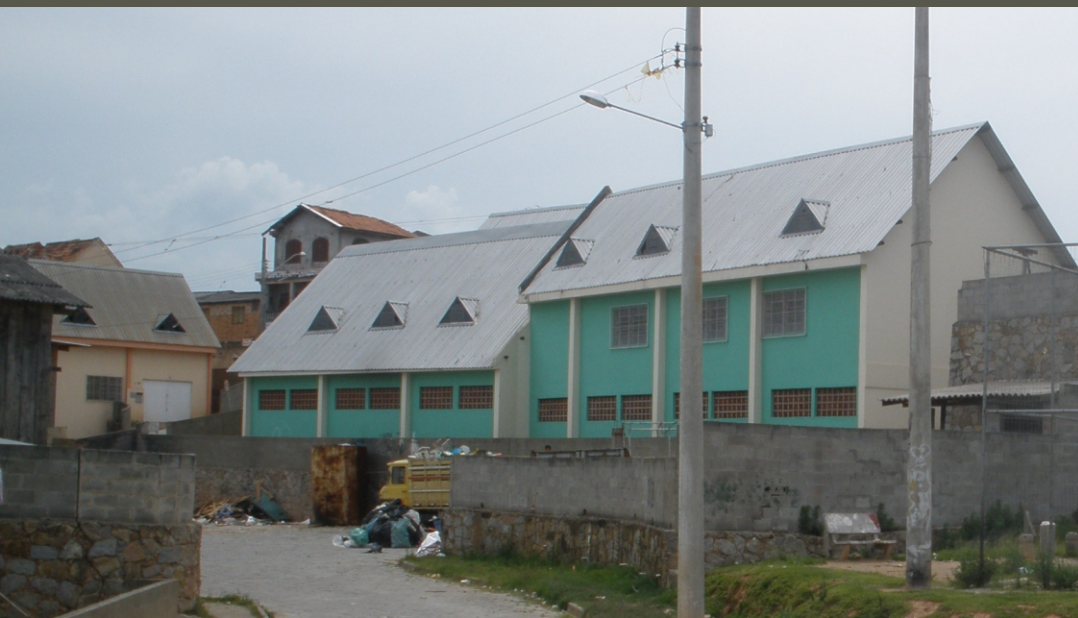
- aumento do gabarito para nova atividade
- nova ligação entre os dois níveis
- playground rebaixado

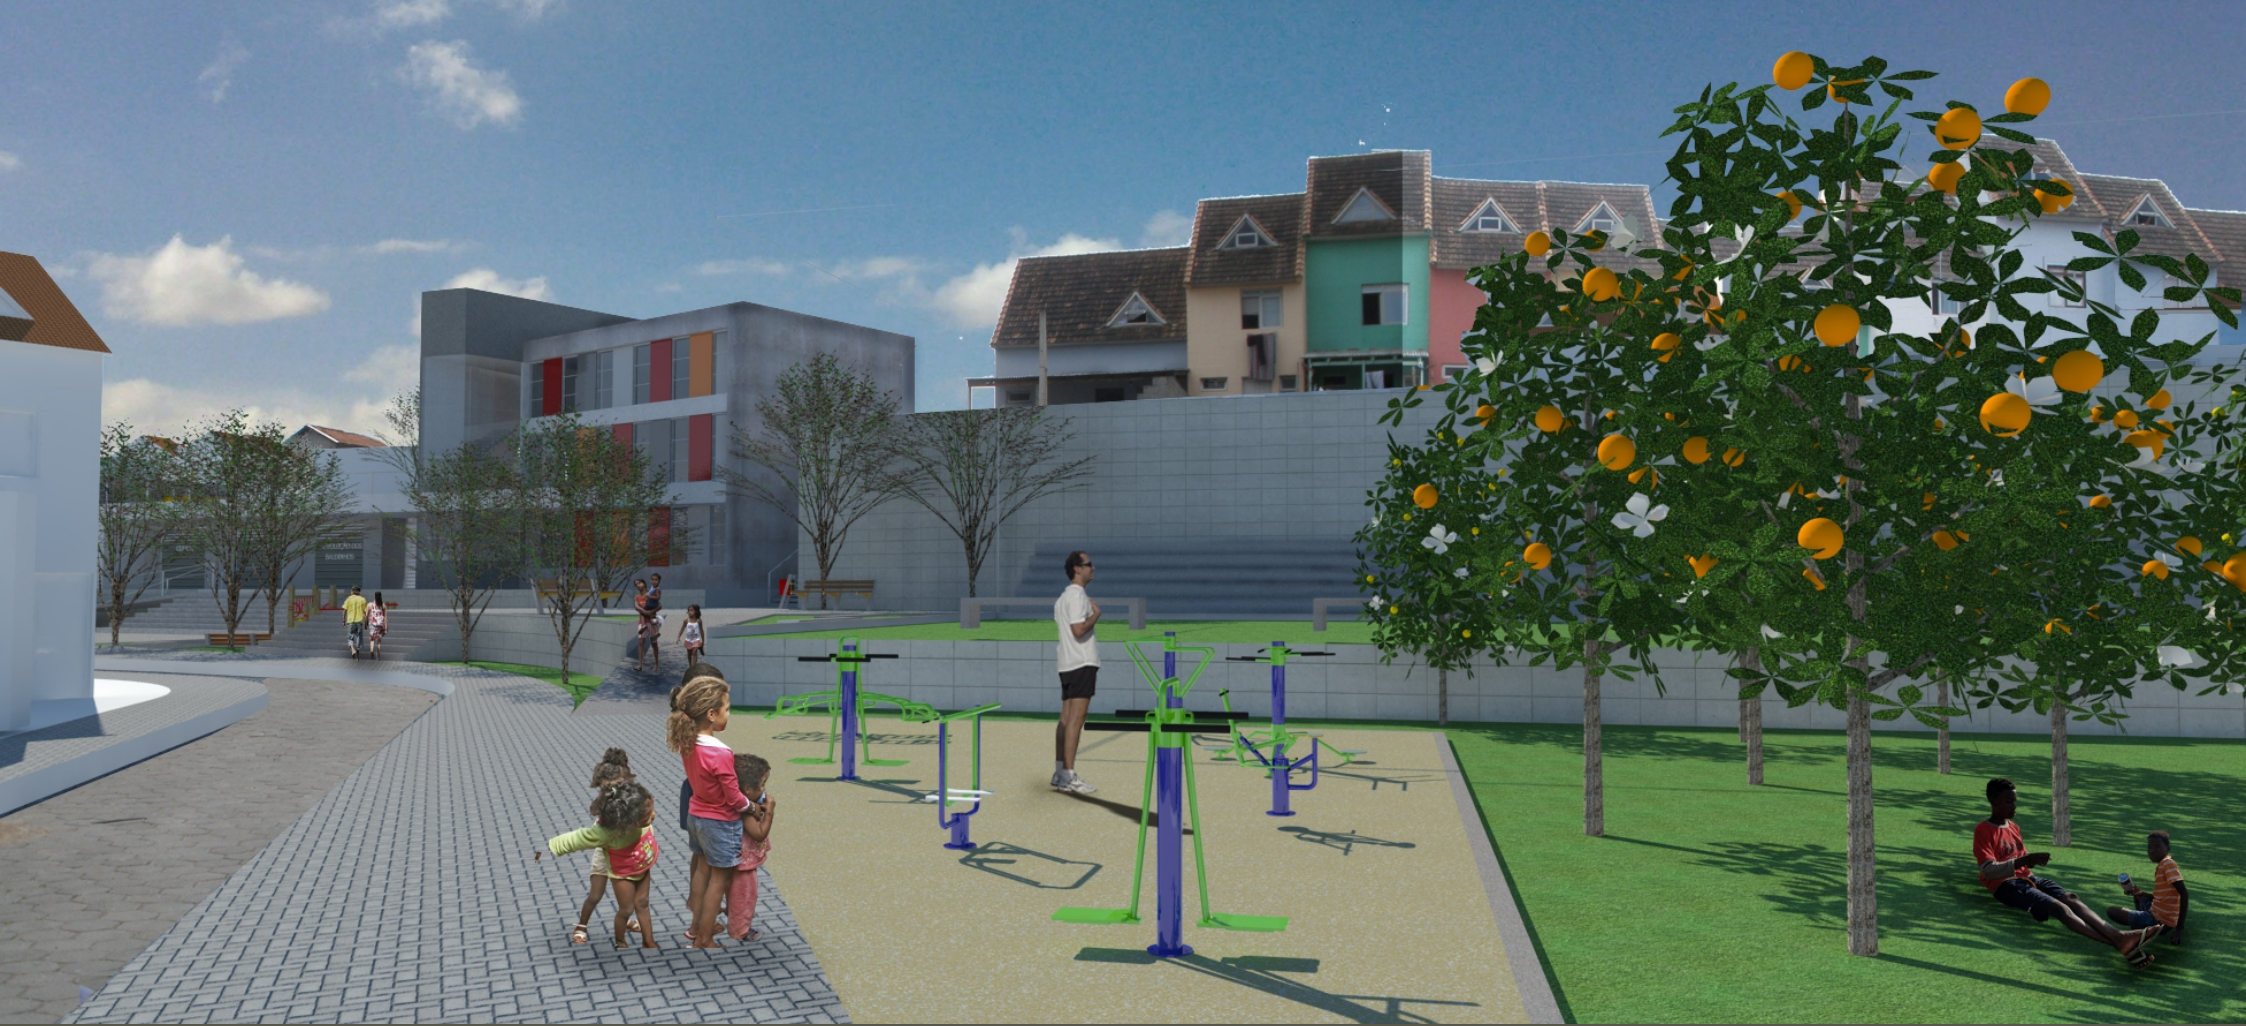
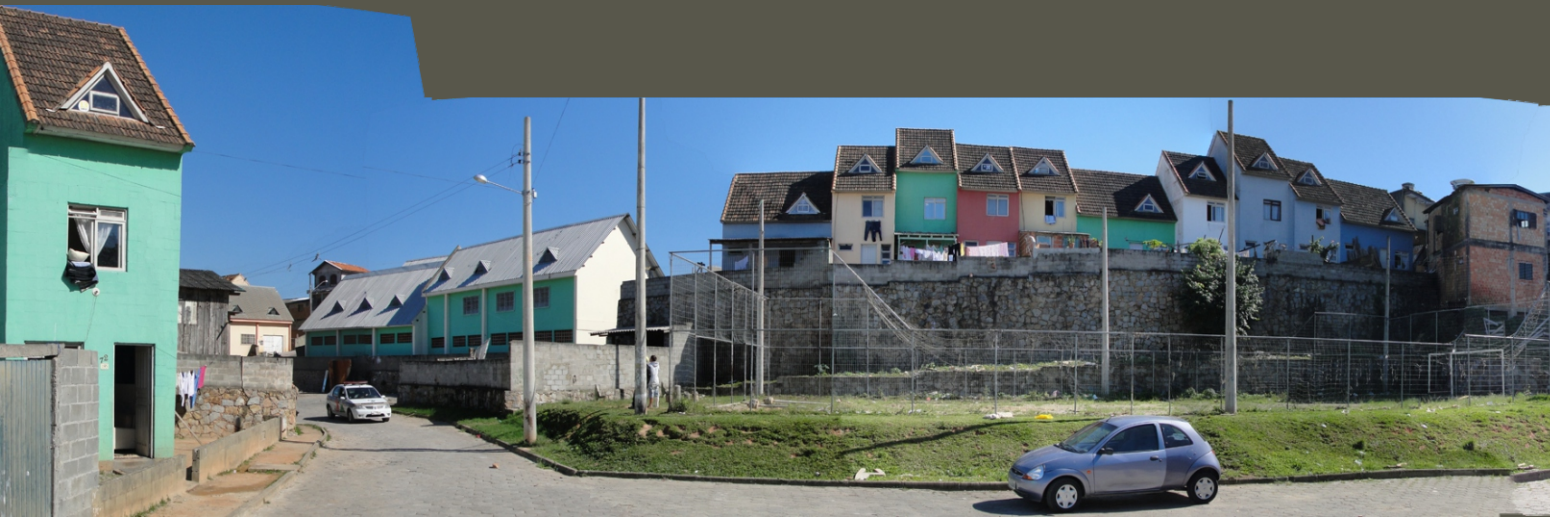
- requalificação do campo de futebol
- espaço da saúde
- pomar

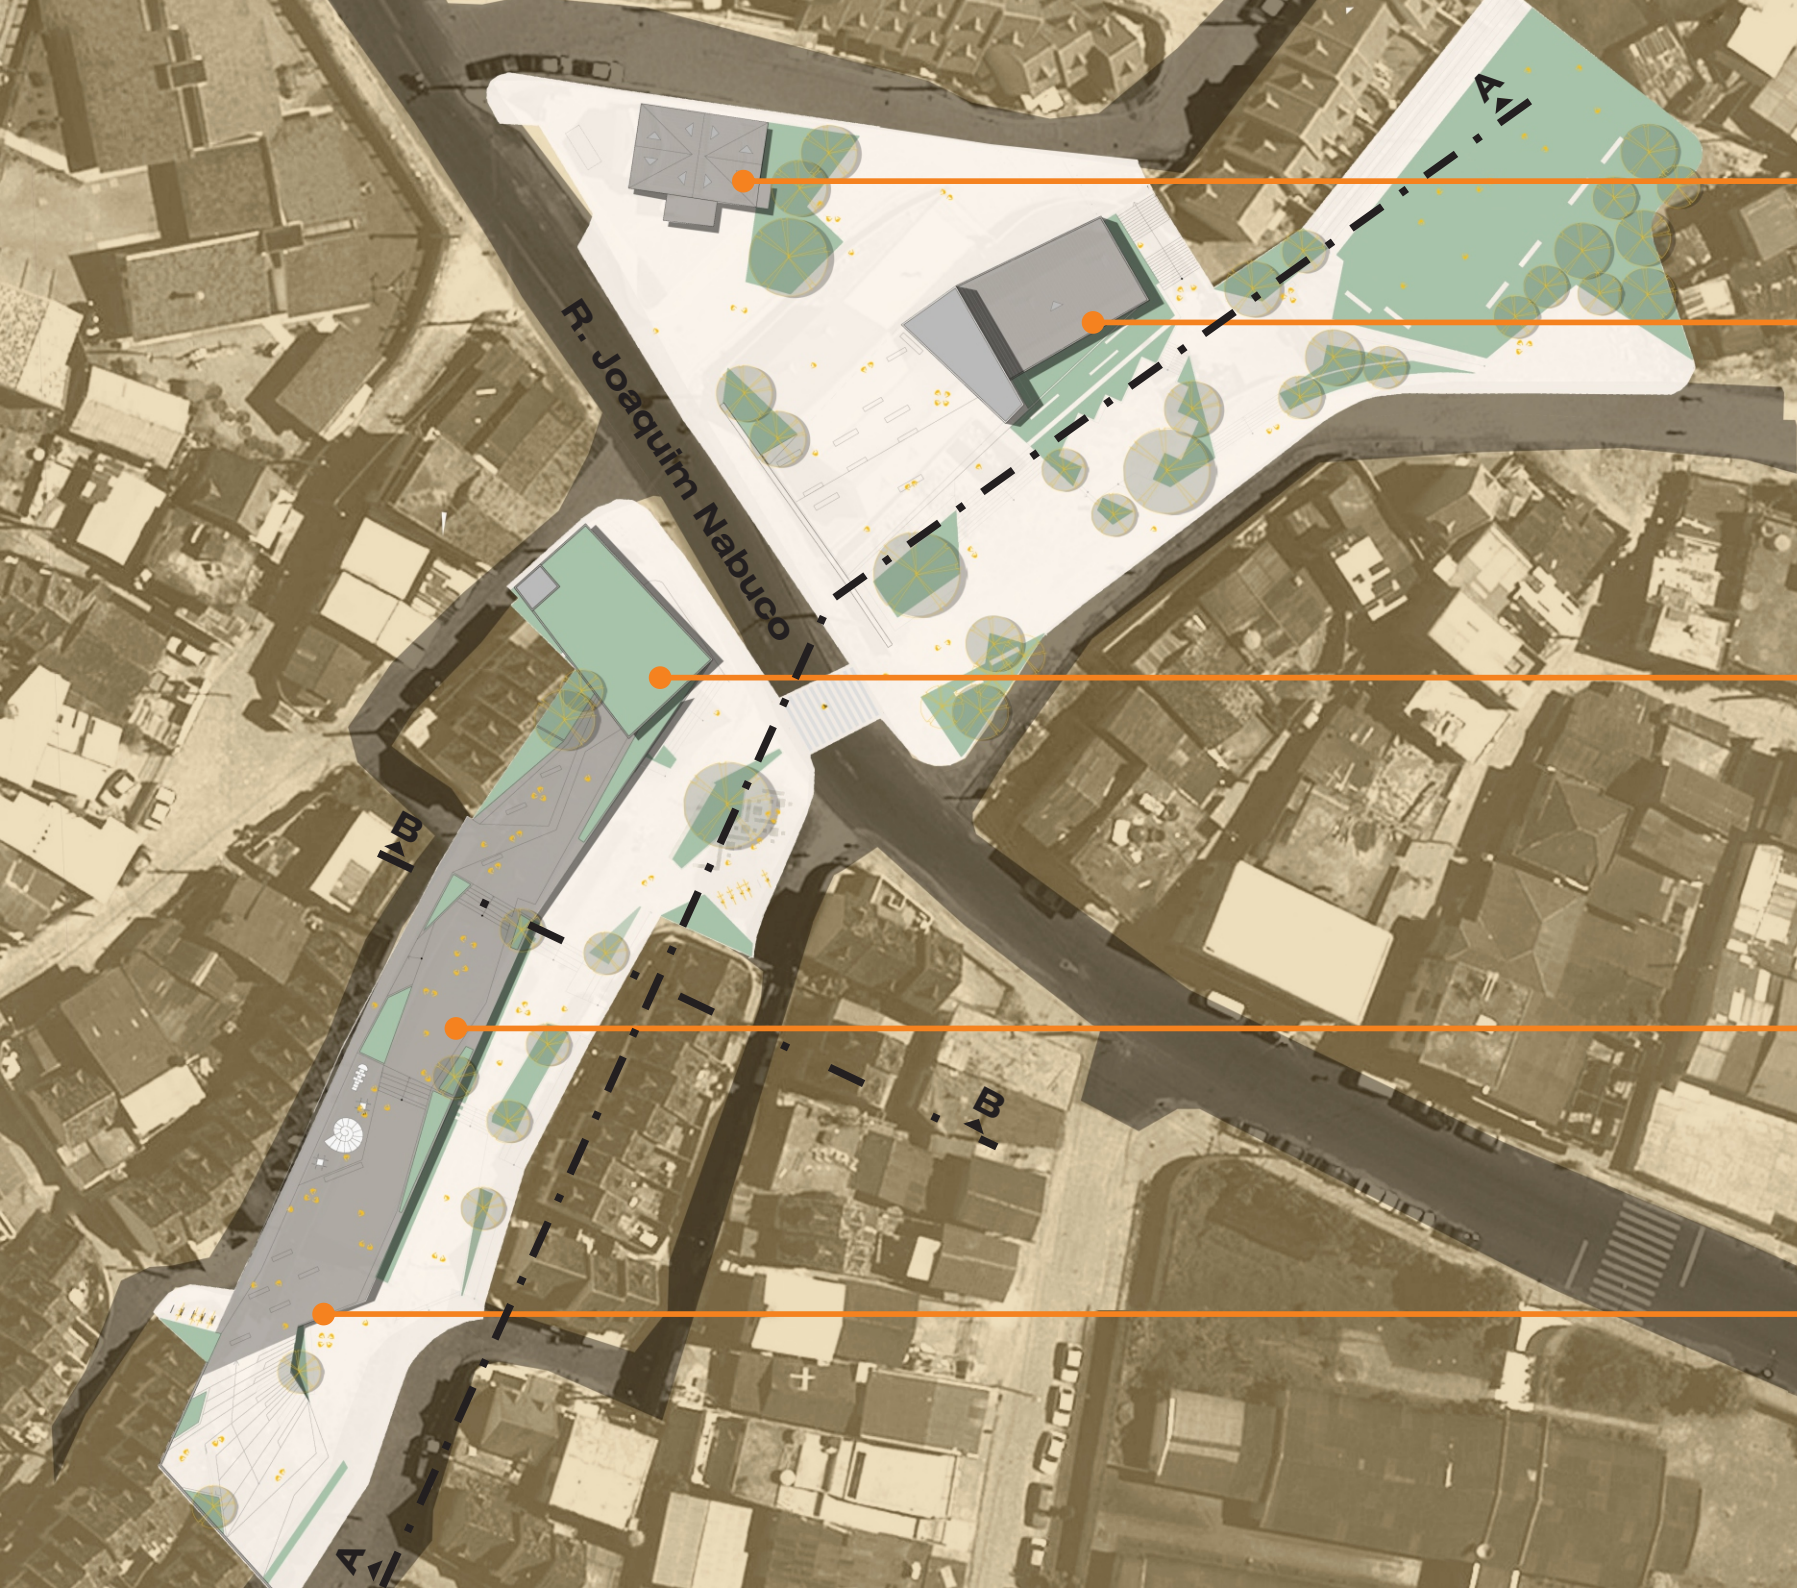
IMPLANTAÇÃO

R. Joaquim Nabuco

CAPELA

GERAÇÃO DE RENDA

BIBLIOTECA E INFORMÁTICA

ESPAÇO CULTURAL

SALA DE JOGOS

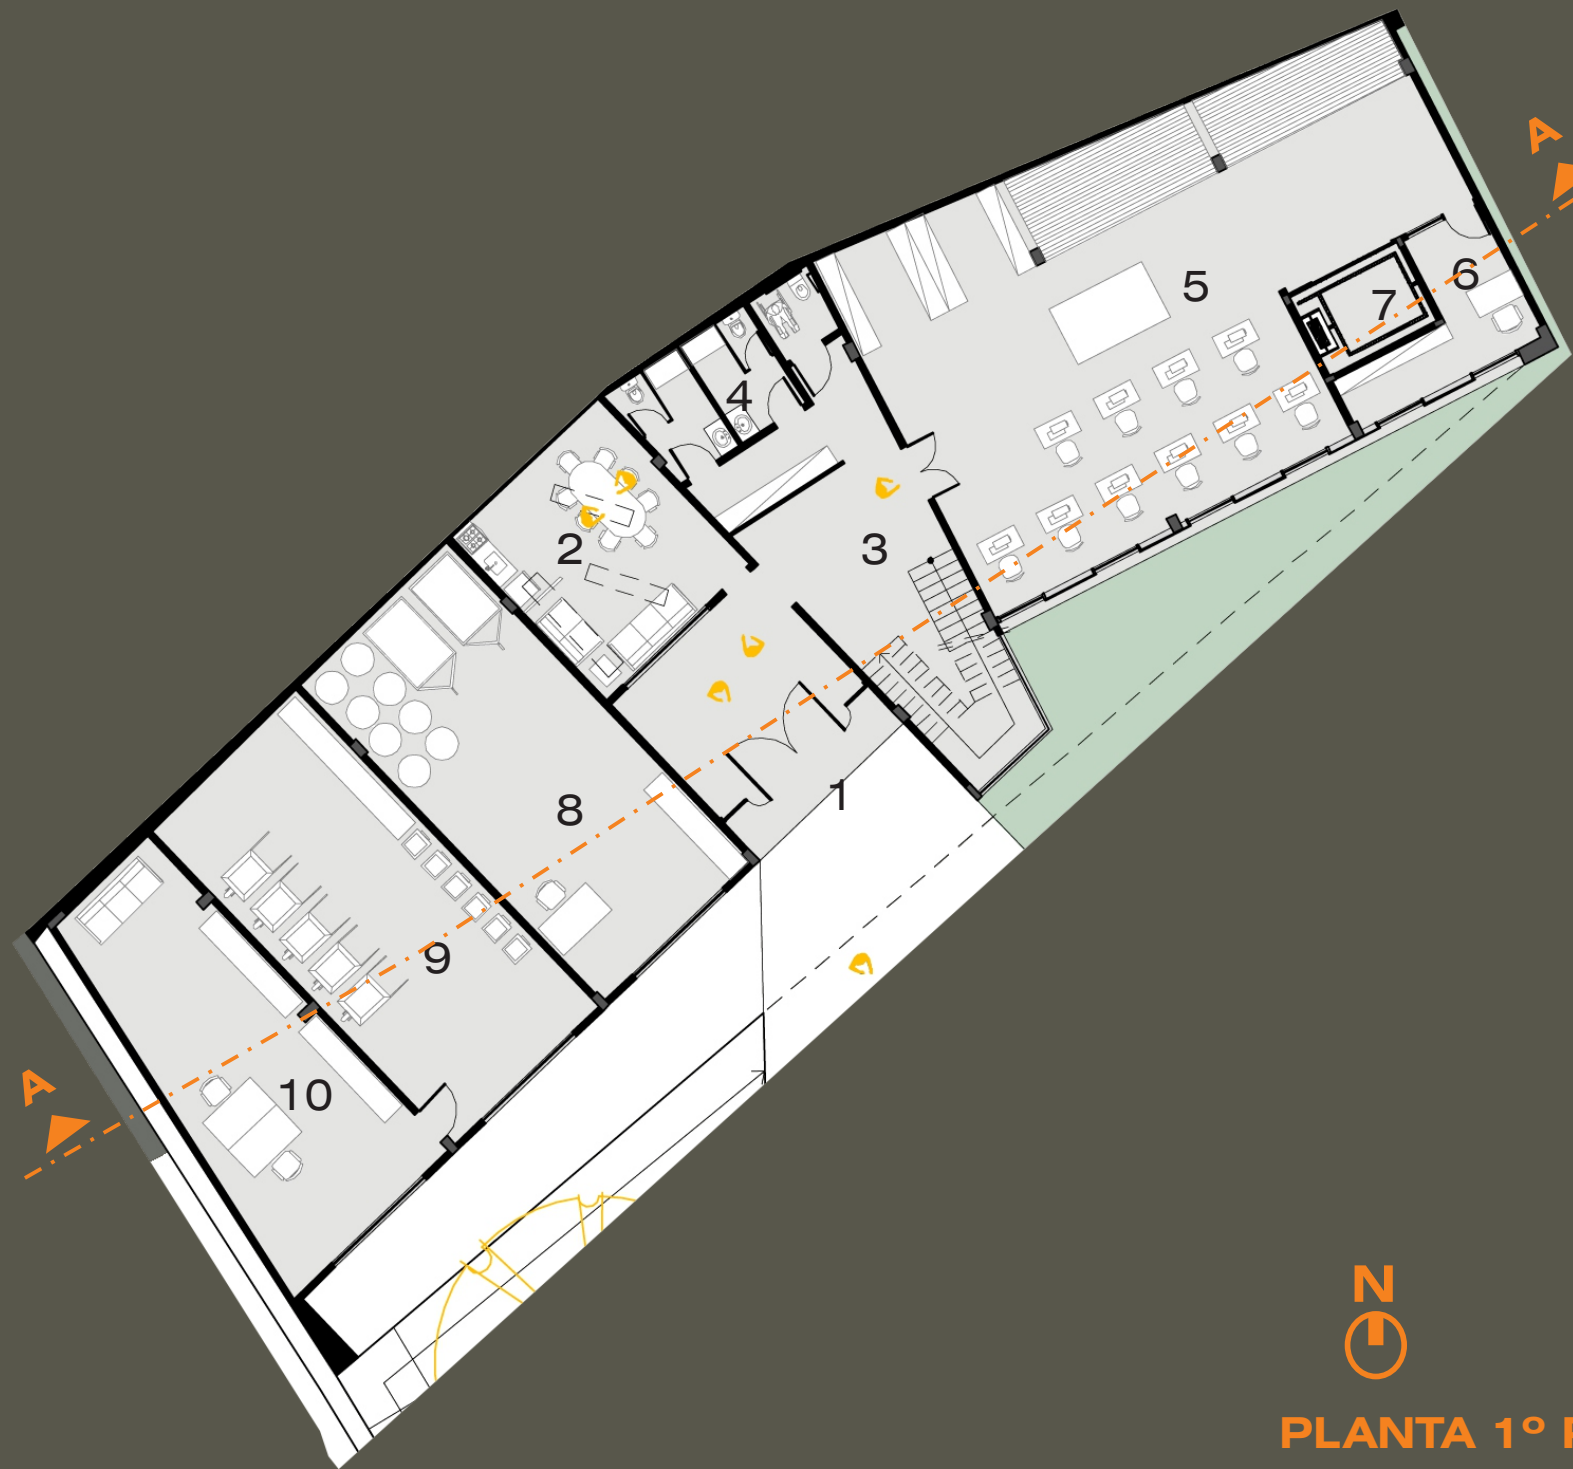
PLANTA 1º PVTO EDIFÍCIO RENDA

- 1. Acesso
- 2. Copa
- 3. Hall
- 4. Banheiros/
Vestiários
- 5. Corte e Costura
- 6. Administração
- 7. Monta carga
- 8. Depósito
“Revolução dos
Baldinhos”
- 9. Depósito COMCAP
- 10. Depósito COMCAP

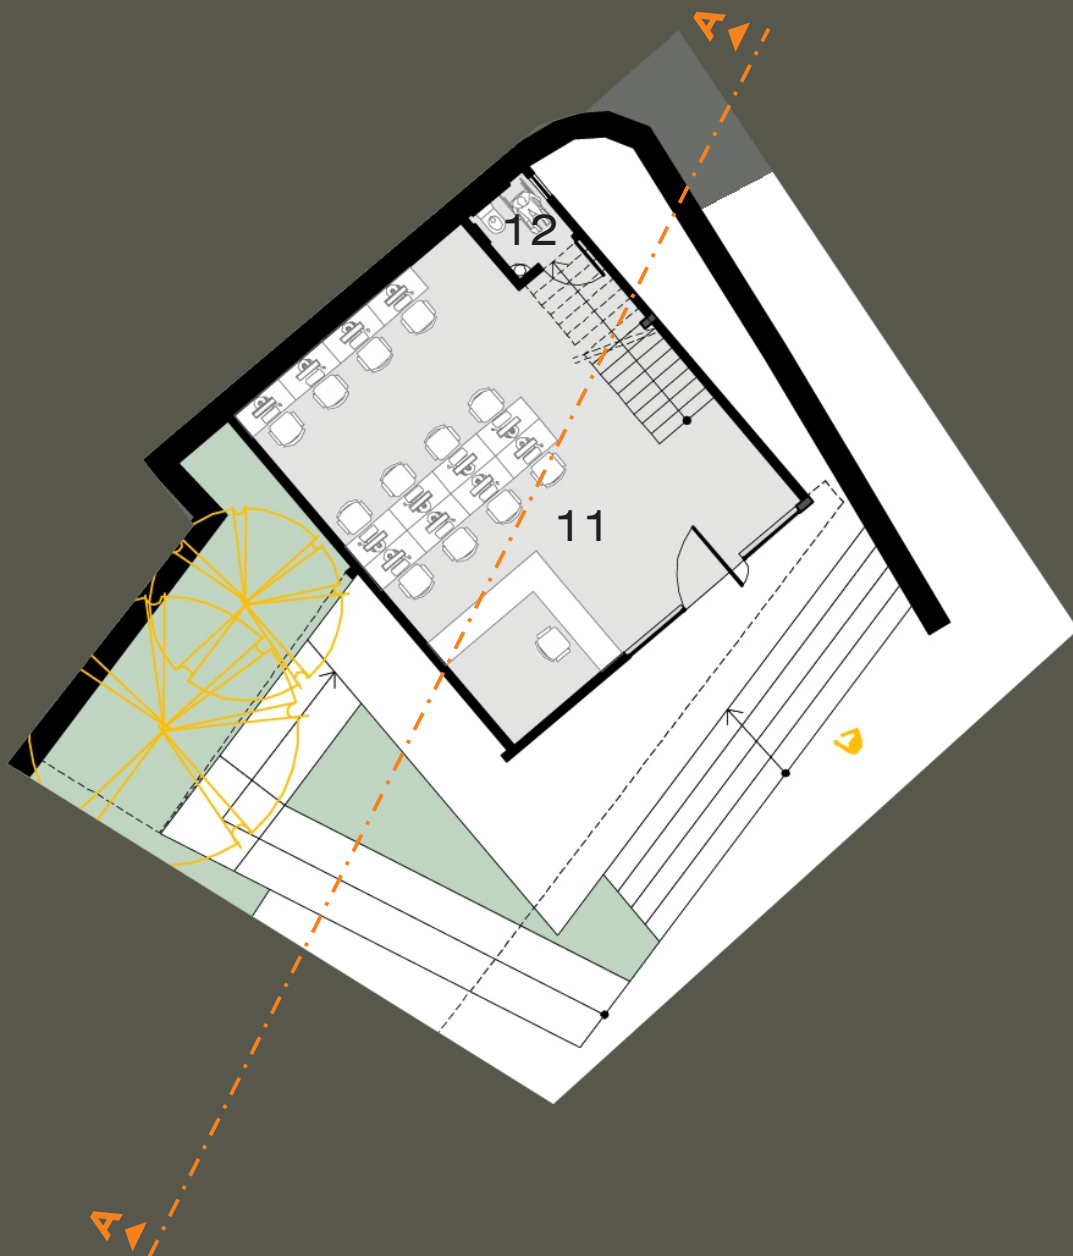
PLANTA INFORMÁTICA

- 11. Sala de Informática**
- 12. Banheiro adaptado**

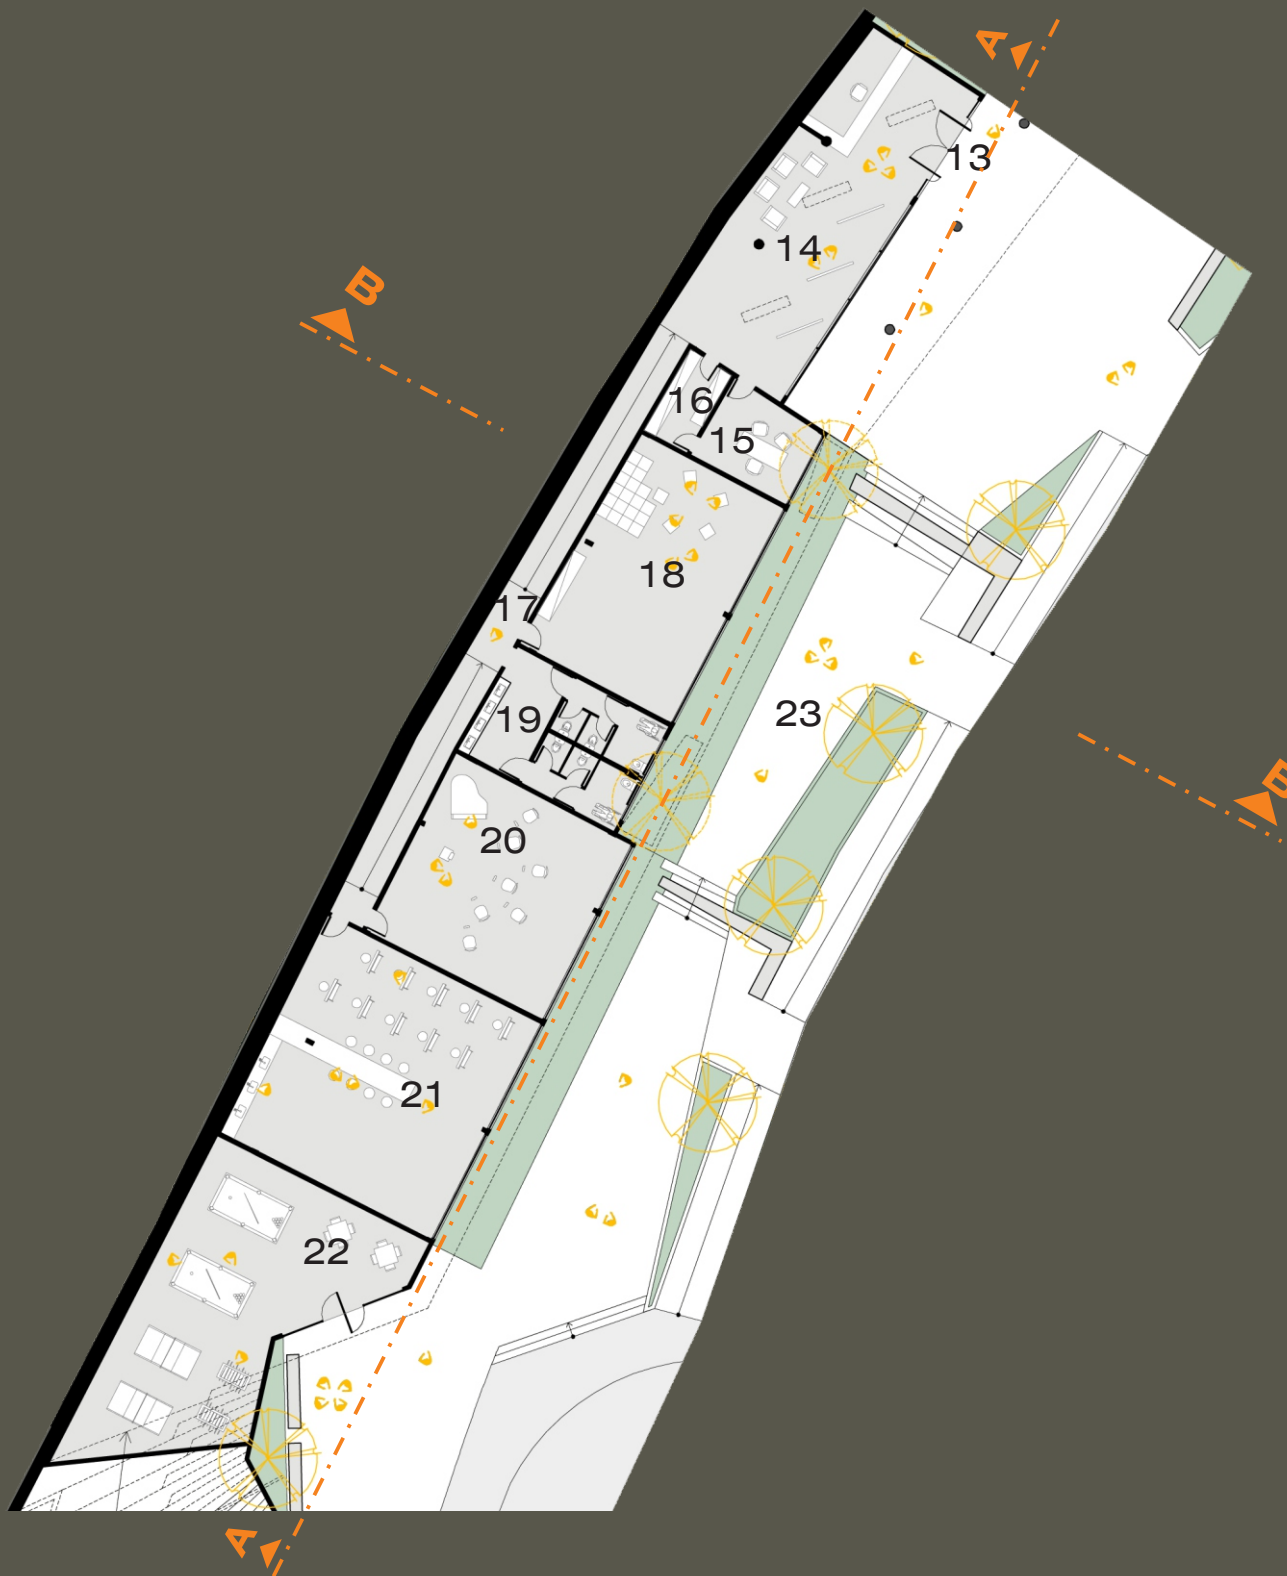
- 13. Acesso**
- 14. Recepção/ Exposição**
- 15. Administração**
- 16. Depósito/ Almojarifado**
- 17. Circulação**
- 18. Sala de dança/teatro**
- 19. Banheiros**
- 20. Sala de música**
- 21. Sala de pintura/ Cerâmica**
- 22. Sala de jogos**
- 23. Calçada/ Praça**

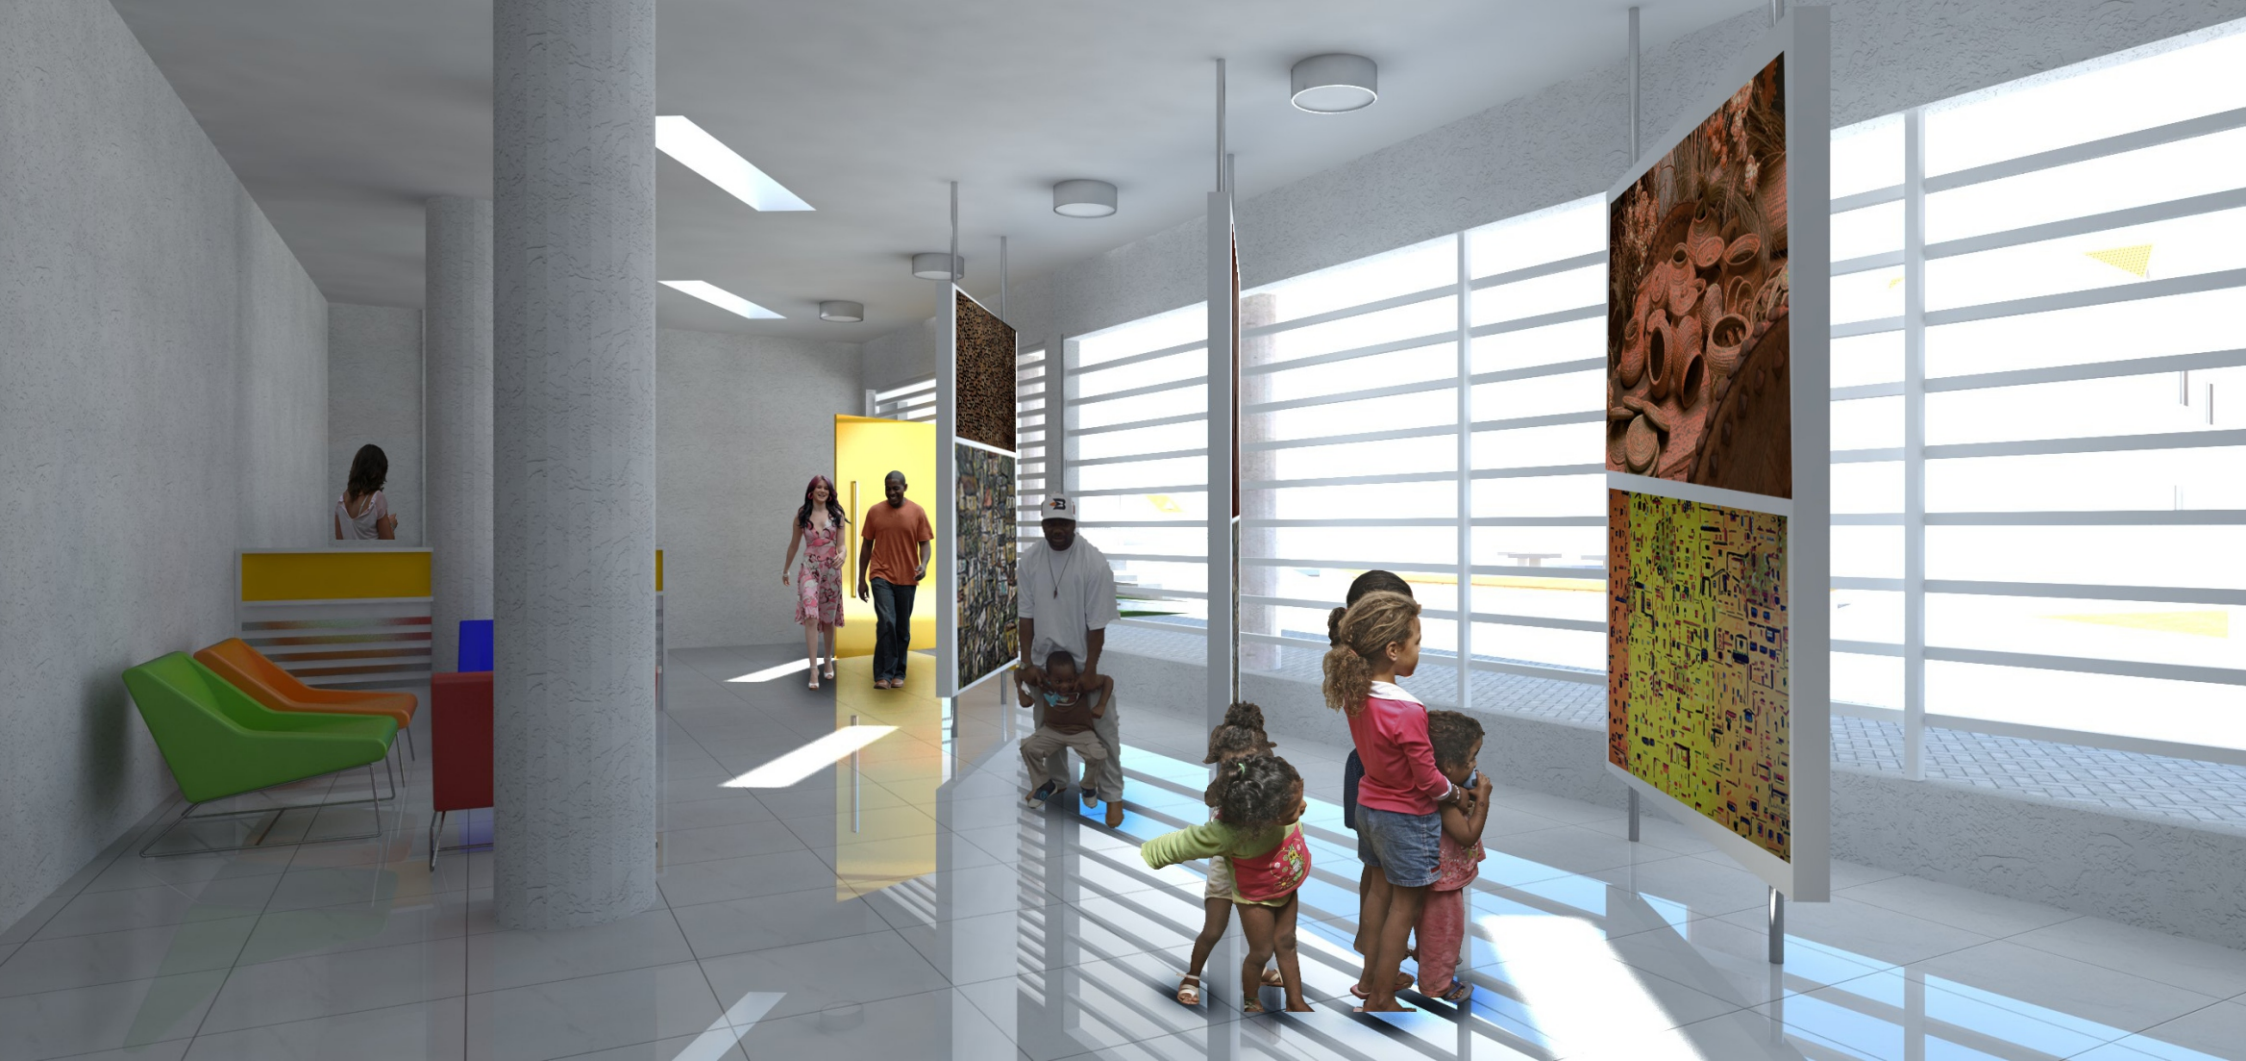
- espaço para exposição
- contato visual
- iluminação zenital

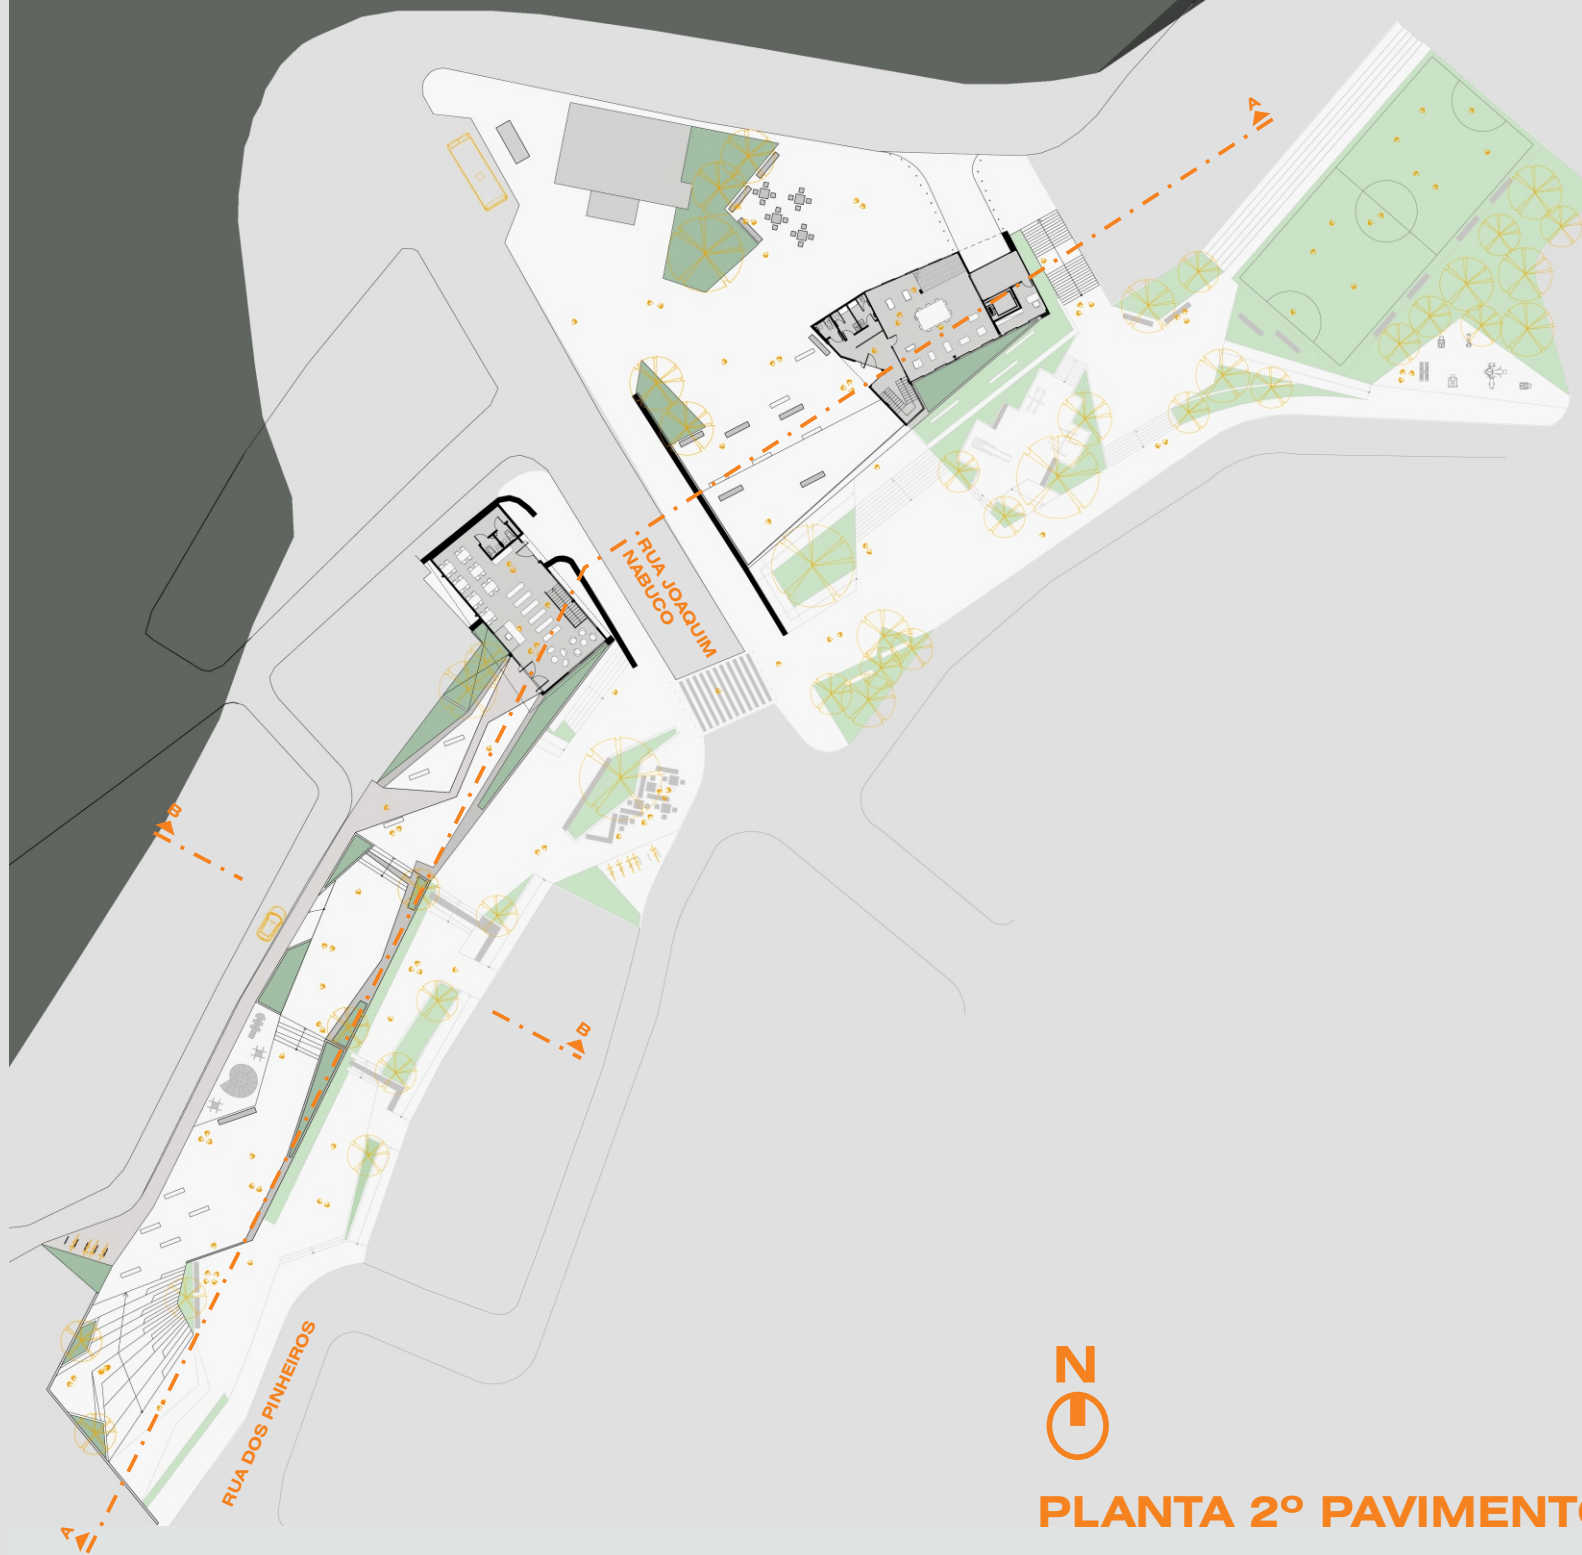
PLANTA 2º PAVTO EDIFÍCIO RENDA

- 1. Acesso Pedestres**
- 2. Banheiros/Vestiários**
- 3. Marcenaria**
- 4. Acesso matéria prima**
- 5. Administração**
- 6. Monta carga**
- 7. Praça para feiras**
- 8. Capela**
