REDESENHANDO ESPAÇOS PÚBLICOS NA CHICO MENDES

CAMILA DELVAZ ALVES

UNIVERSIDADE FEDERAL DE SANTA CATARINA
CTC - DEPARTAMENTO DE ARQUITETURA E URBANISMO
TRABALHO DE CONCLUSÃO DE CURSO
ORIENTADOR: EDUARDO CASTELLS
2011-1

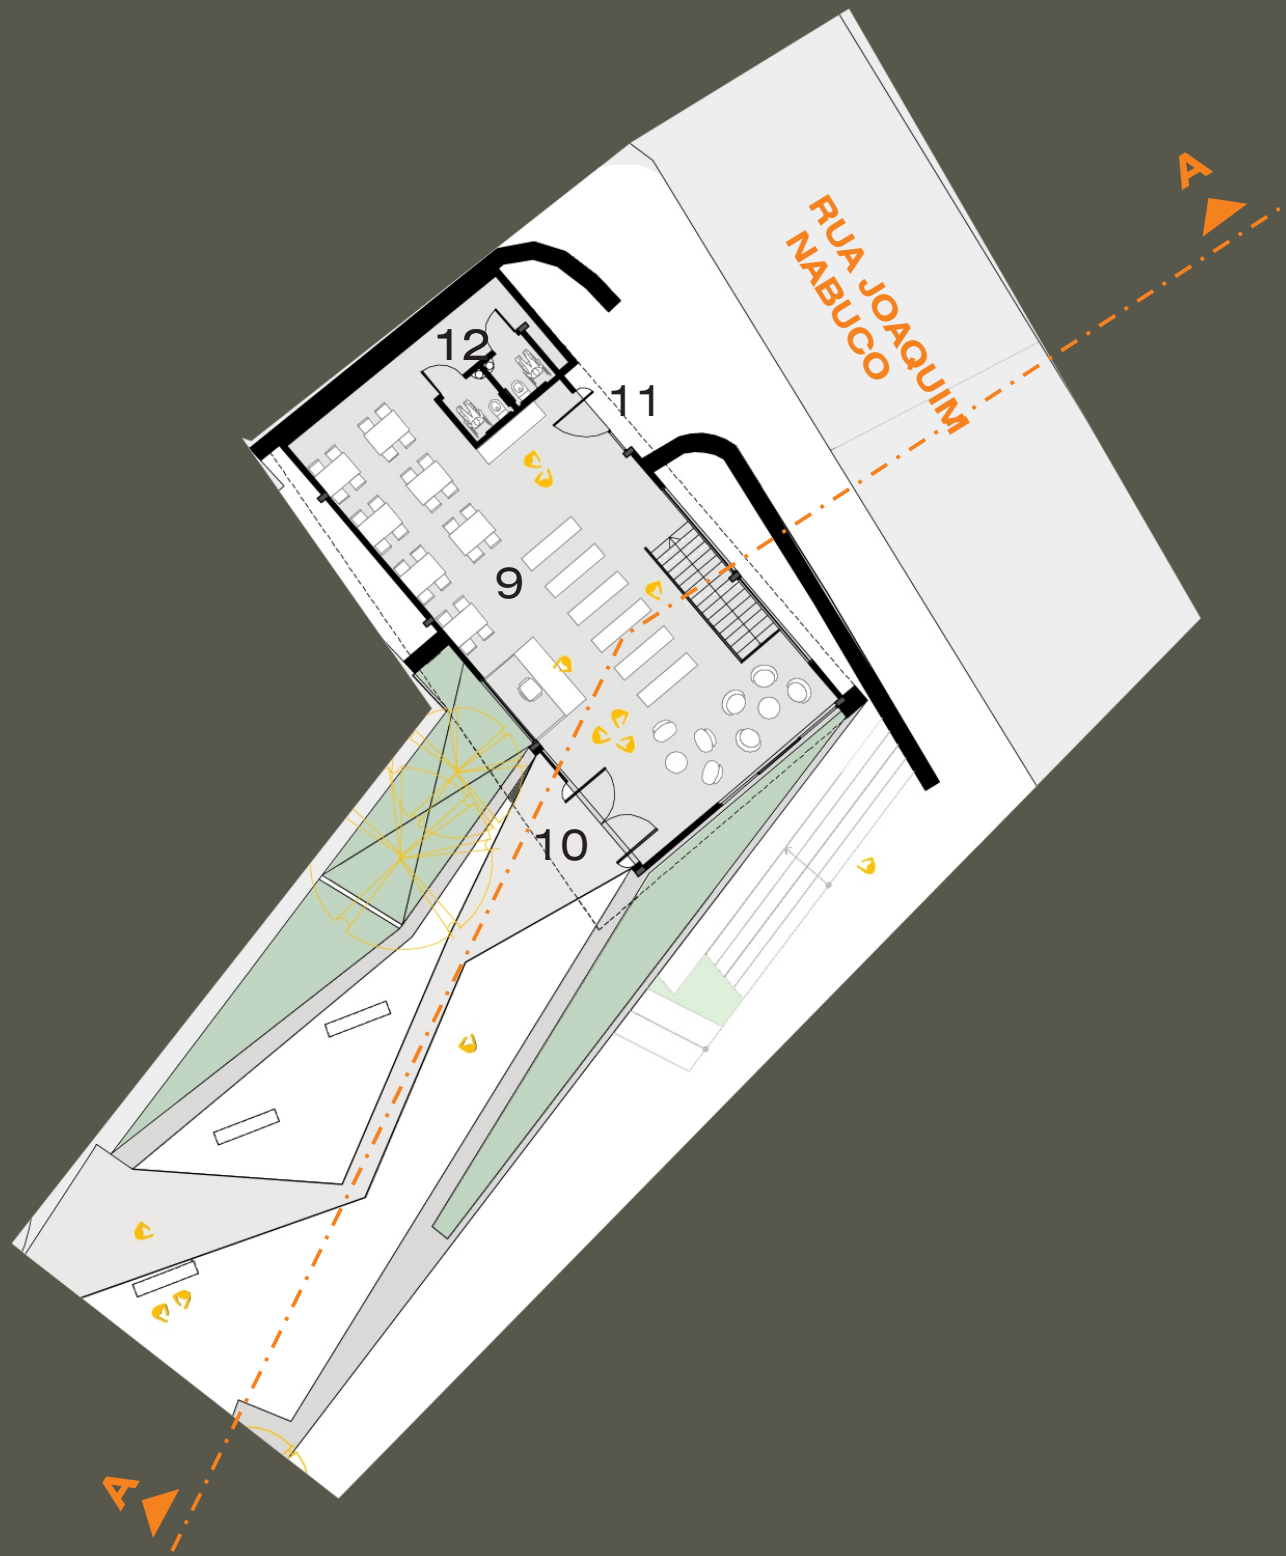
PLANTA 2º PAVTO BIBLIOTECA

- 9. Biblioteca**
- 10. Acesso principal**
- 11. Acesso Joaquim Nabuco**
- 12. Banheiros**

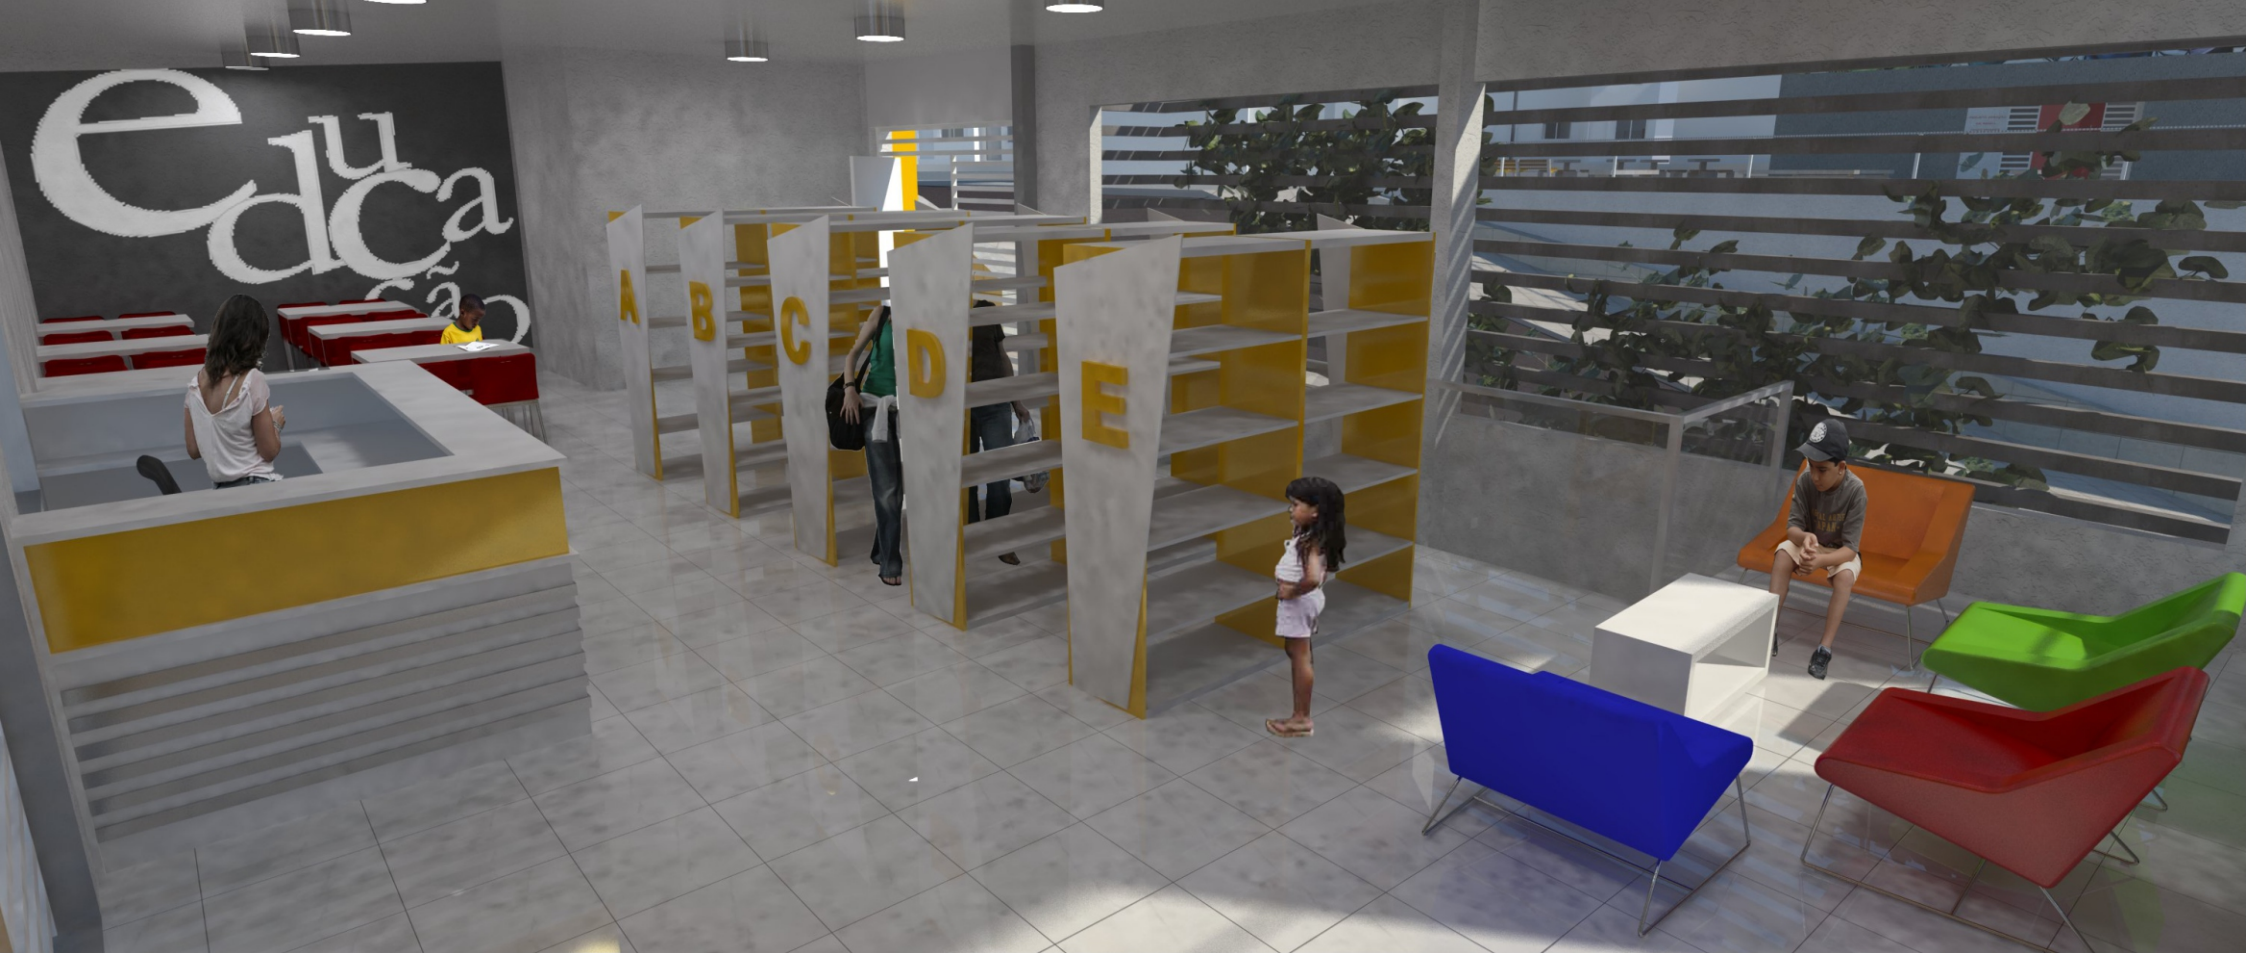
- espaço para leitura
- reforço escolar

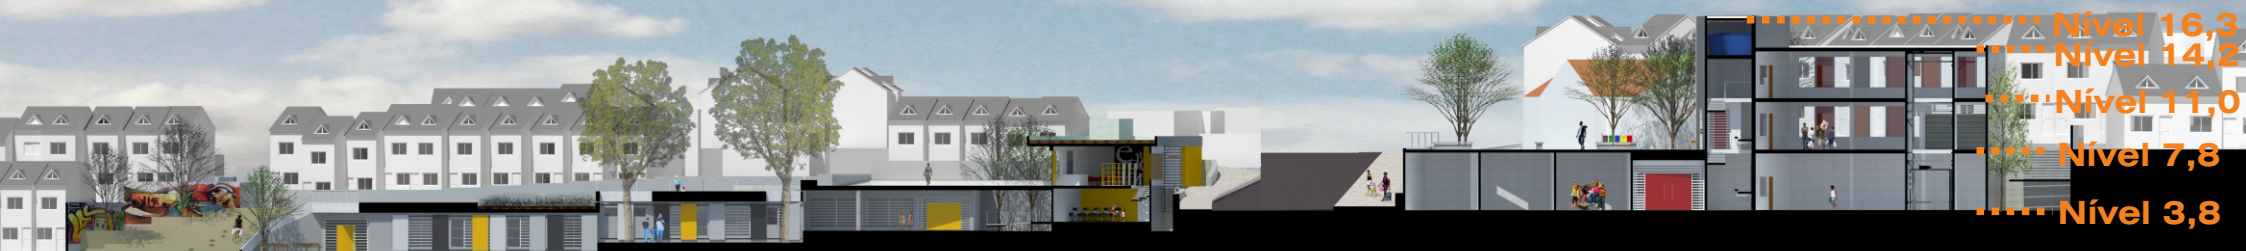
CORTE AA

- calçada escalonado
- configuração espacial
- tipologia diferenciar espaço público
- abertura de visuais
- integração com o público

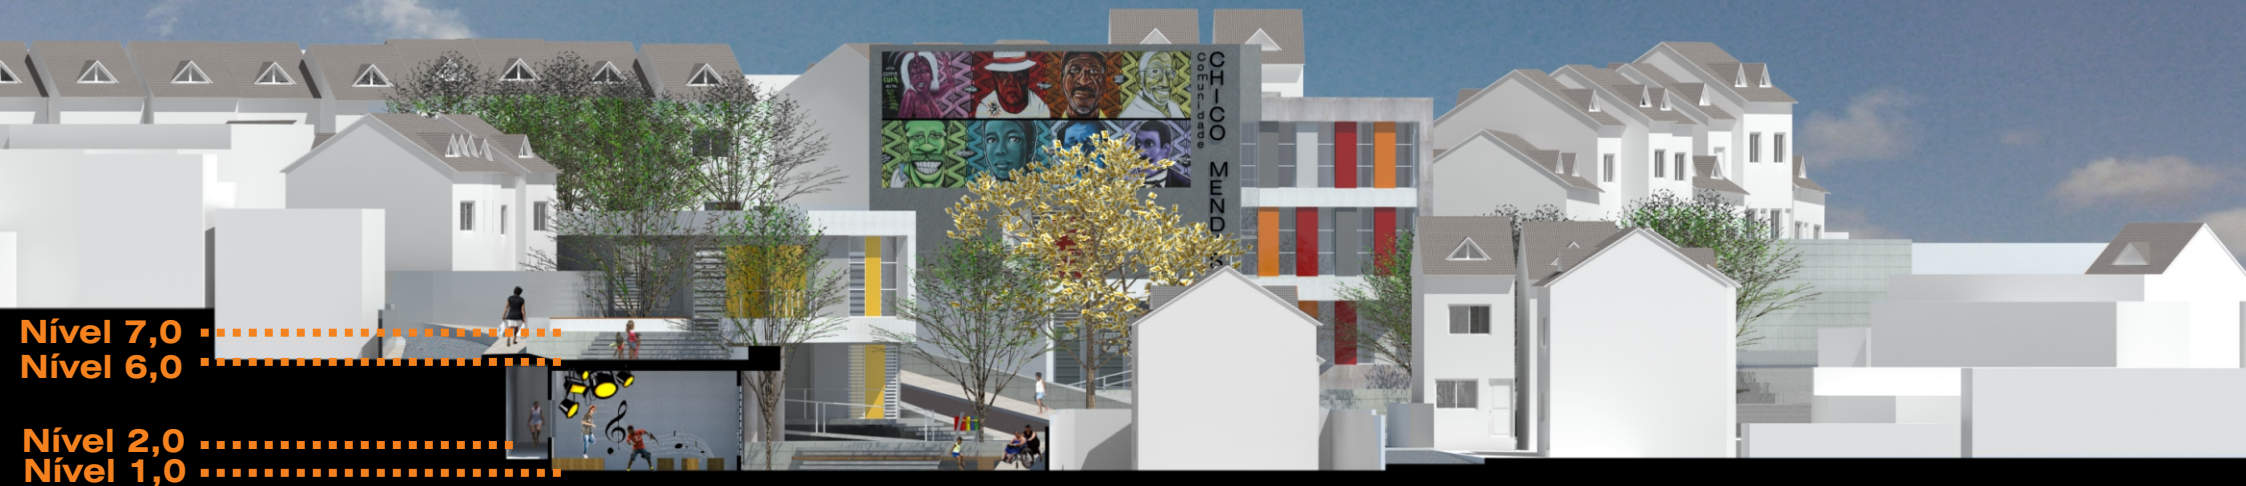
CORTE BB

- parede como marcação da comunidade
- ressaltar o orgulho da comunidade
- contato entre os níveis
- integração com o público
