VEDAÇÕES VERTICAIS EXTERNAS DO SISTEMA PLATAFORMA DE MADEIRA: MEDIDAS PARA MANUTENÇÃO

Candida Pasini Pizzoni, M.Sc. (UFSC)
Ângela do Valle, Dra. (UFSC)

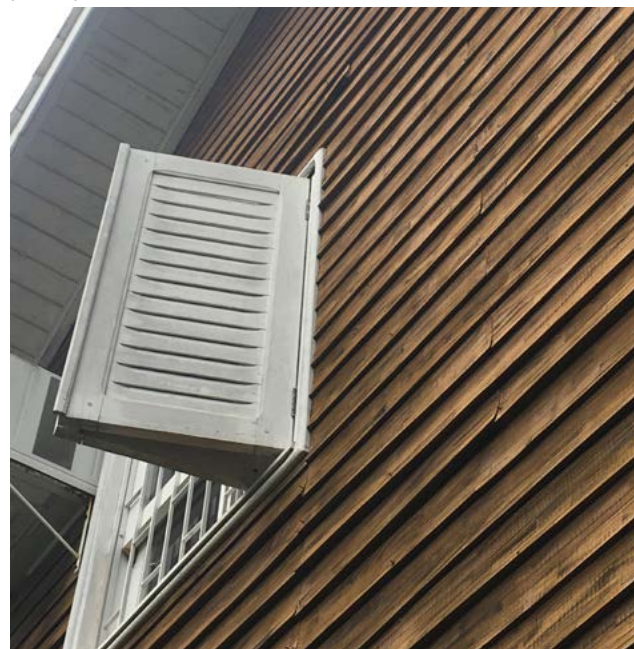
Figura 01: Deformação nas juntas e exposição do painel à umidade no protótipo Stella-UFSC.

Uma das ações preventivas propostas, por exemplo, para a durabilidade das fachadas, está relacionada à estanqueidade do painel parede. Tendo em vista que a madeira, por ser um material de origem biológica, sofre diretamente com a ação da umidade, deformações podem ocorrer no revestimento externo ao longo do tempo e favorecer a entrada de água, prejudicando a estanqueidade da vedação, como mostra a Figura 01.

Cabe ao usuário identificar se há deformação, trincas e fissuras ou o acúmulo de água, independente do revestimento utilizado, para que a empresa seja contatada e um profissional habilitado verifique a integridade do revestimento.
